# 檢驗報告

## 強制驗樓計劃 公用部分及外牆檢驗報告

| 樓宇名稱： | 偉景大廈第 5 座 |
| 樓宇地址： | 香港大坑宏豐臺 1 號 |

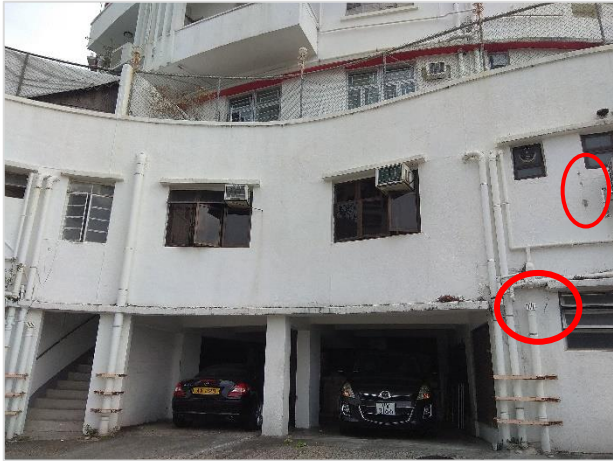
| 相片編號 | 描述 |
|---|---|
| <p data-bbox="252 219 373 248">相片 E004</p> | <p data-bbox="1029 264 1225 389">側面外牆<br/>低層地下，地庫<br/>油漆脫落<br/>欠妥類別 6</p> |

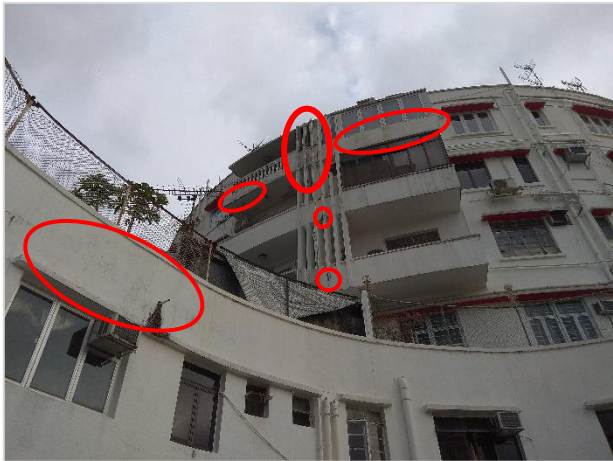
| 相片編號 | 描述 |
|---|---|
| <p data-bbox="252 763 373 792">相片 E005</p> | <p data-bbox="1029 808 1264 965">正面外牆<br/>低層地下 油漆脫落<br/>2/F 油漆脫落<br/>3/F 油漆脫落<br/>欠妥類別 6</p> |

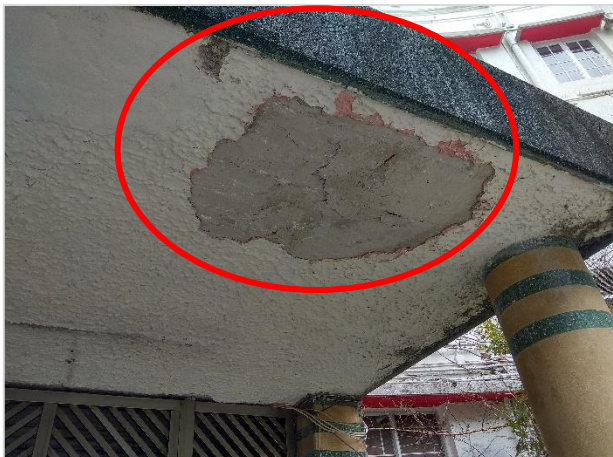
| 相片編號 | 描述 |
|---|---|
| <p data-bbox="252 1308 373 1337">相片 E006</p> | <p data-bbox="1029 1352 1166 1449">正面簷篷<br/>批盪脫落<br/>欠妥類別 6</p> |

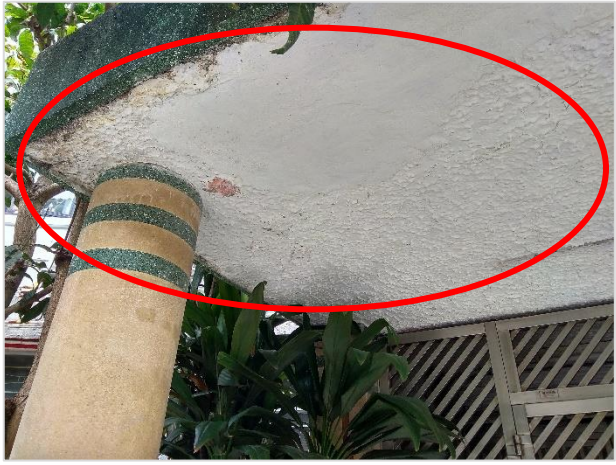
| 相片編號 | 描述 |
|---|---|
| <p data-bbox="252 219 373 248">相片 E007</p> | <p data-bbox="1034 264 1142 327">正面簷篷<br/>批盪脫落</p> <p data-bbox="1034 360 1161 389">欠妥類別 6</p> |

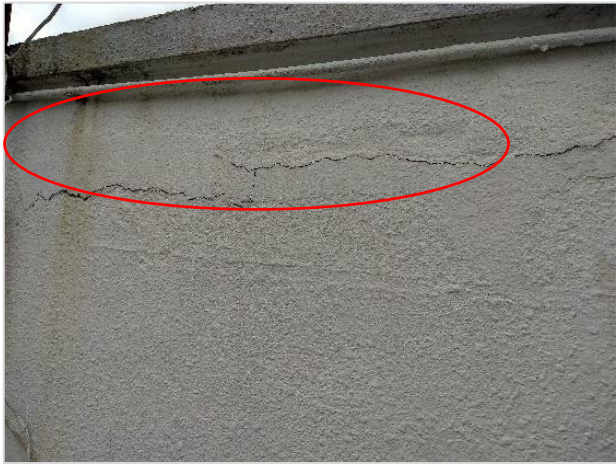
| 相片編號 | 描述 |
|---|---|
| <p data-bbox="252 763 373 792">相片 E008</p> | <p data-bbox="1034 797 1278 826">R/F 逃生樓梯 樓梯屋</p> <p data-bbox="1034 860 1182 954">外牆<br/>裂縫<br/>欠妥類別：3</p> |

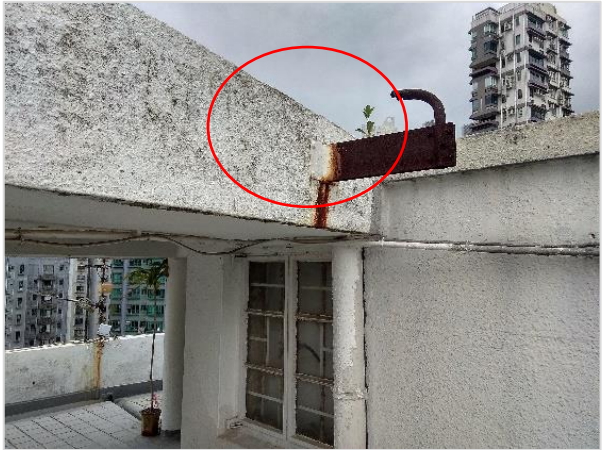
| 相片編號 | 描述 |
|---|---|
| <p data-bbox="252 1294 373 1323">相片 E009</p> | <p data-bbox="1034 1328 1251 1357">R/F 遮蔽處 Shelter</p> <p data-bbox="1034 1391 1222 1485">外牆<br/>生鏽廢棄金屬物<br/>欠妥類別：9</p> |

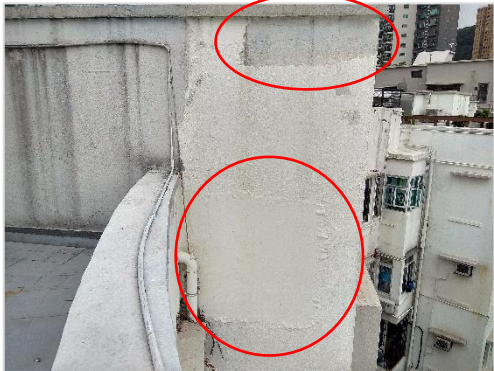
| 相片編號 | 描述 |
|---|---|
| <p>相片 E010</p> | <p>R/F 逃生樓梯 樓梯屋</p> <p>外牆<br/>油漆脫落<br/>欠妥類別：4</p> |

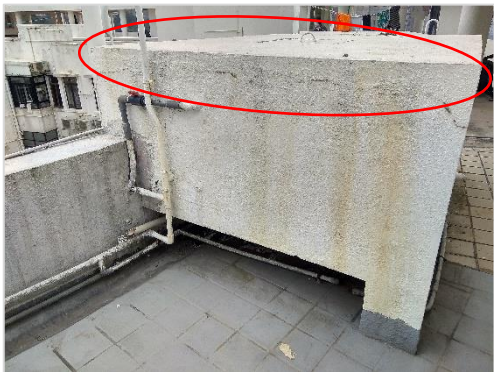
| 相片編號 | 描述 |
|---|---|
| <p>相片 E011</p> | <p>R/F 沖廁水缸</p> <p>外牆<br/>裂縫<br/>欠妥類別：3</p> |

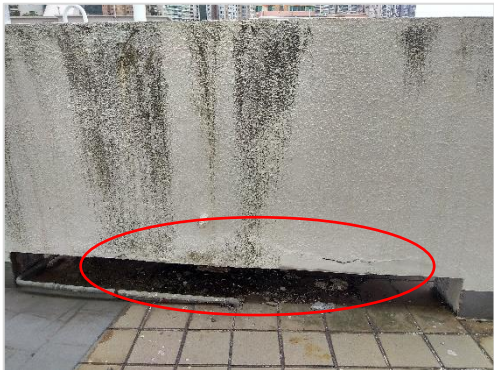
| 相片編號 | 描述 |
|---|---|
| <p>相片 E012</p> | <p>R/F 沖廁水缸</p> <p>外牆<br/>裂縫<br/>欠妥類別：3</p> |

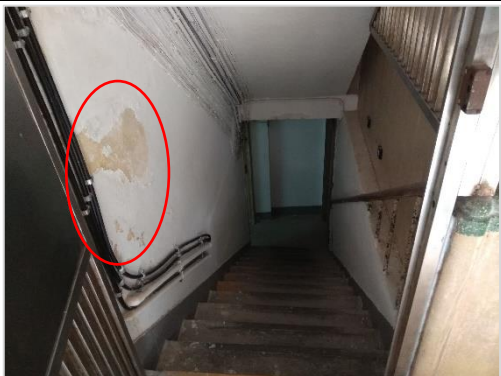
| 相片編號 | 描述 |
|---|---|
| 相片 S004 | |

| 相片編號 | 描述 |
|---|---|
| | <p>G/F 逃生樓梯<br/>牆壁<br/>往低層地下(LG)方向<br/>油漆脫落<br/>欠妥類別：4</p> |

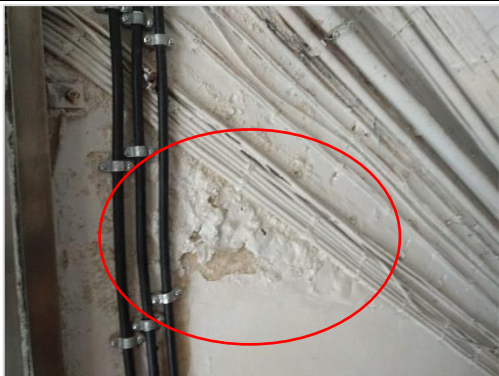
| 相片編號 | 描述 |
|---|---|
| <p>相片 S005</p> | <p>G/F 逃生樓梯<br/>牆壁<br/>往低層地下(LG)方向<br/>油漆脫落<br/>欠妥類別：4</p> |

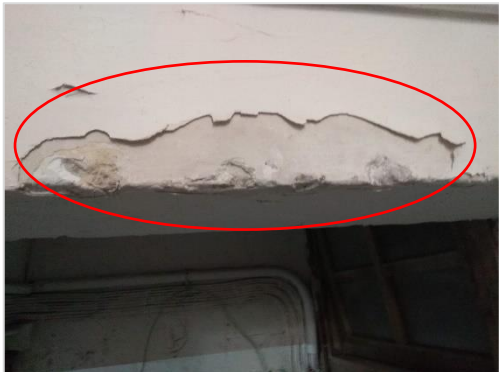
| 相片編號 | 描述 |
|---|---|
| <p>相片 S006</p> | <p>G/F 逃生樓梯<br/>天花橫樑<br/>往低層地下(LG)方向<br/>油漆脫落<br/>欠妥類別：4</p> |

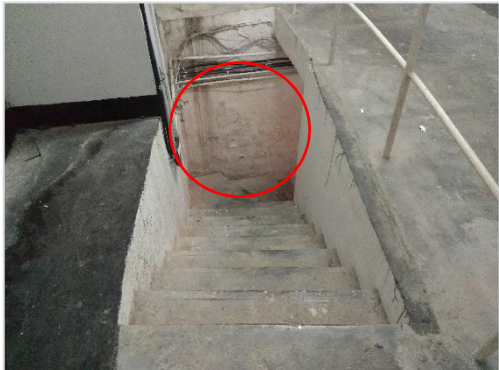
| 相片編號 | 描述 |
|---|---|
| <p>相片 S007</p> | <p>低層地下(LG)逃生樓梯<br/>牆壁<br/>往地庫(B/F)方向<br/>油漆脫落<br/>欠妥類別：4</p> |

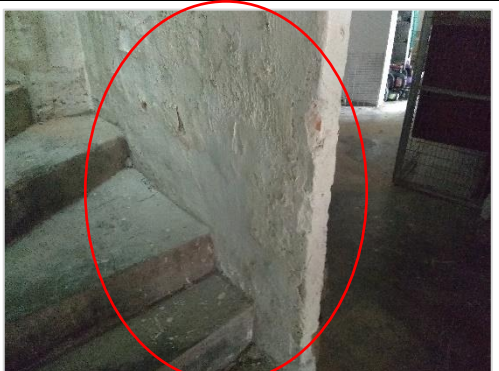
| 相片編號 | 描述 |
|---|---|
| <p>相片 S008</p> | <p>低層地下(LG)逃生樓梯<br/>牆壁<br/>往地庫(B/F)方向<br/>油漆脫落<br/>欠妥類別：4</p> |

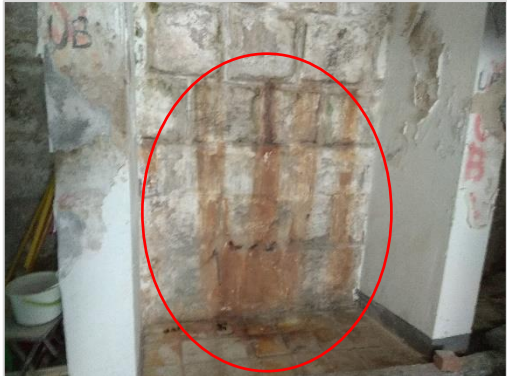
| 相片編號 | 描述 |
|---|---|
| 相片 S012 | |

| 相片編號 | 描述 |
|---|---|
| | <p>地庫(B/F)<br/>牆壁<br/>油漆脫落<br/>欠妥類別：4</p> |

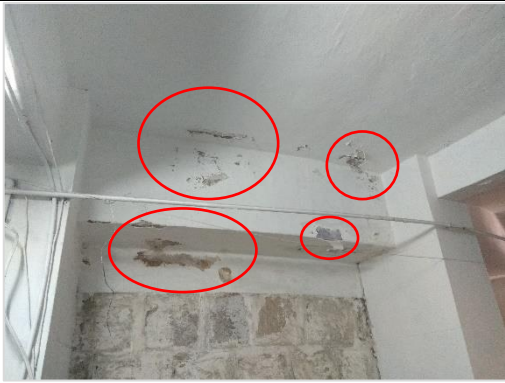
| 相片編號 | 描述 |
|---|---|
| <p>相片 S013</p> | <p>地庫(B/F)<br/>牆壁<br/>油漆脫落<br/>欠妥類別：4</p> |

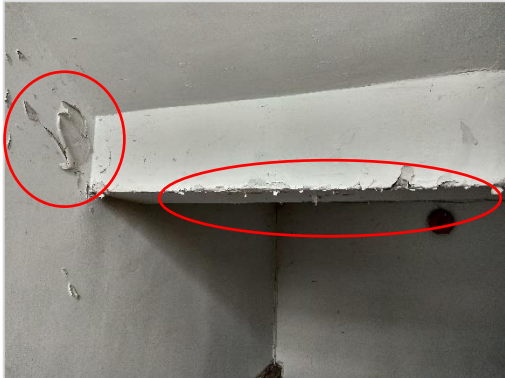
| 相片編號 | 描述 |
|---|---|
| <p>相片 S014</p> | <p>G/F 逃生樓梯<br/>牆壁，橫樑<br/>油漆脫落<br/>欠妥類別：4</p> |

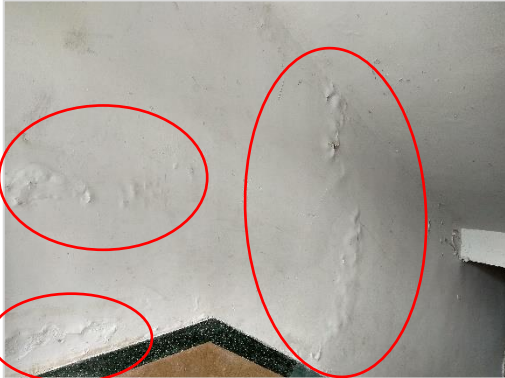
| 相片編號 | 描述 |
|---|---|
| <p>相片 S015</p> | <p>G/F 逃生樓梯<br/>牆壁，橫樑<br/>油漆脫落<br/>欠妥類別：4</p> |

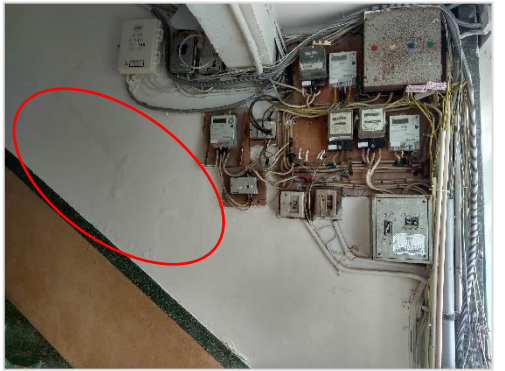
| 相片編號 | 描述 |
|---|---|
| <p>相片 S016</p> | <p>1/F 逃生樓梯<br/>牆壁<br/>油漆脫落<br/>欠妥類別：4</p> |

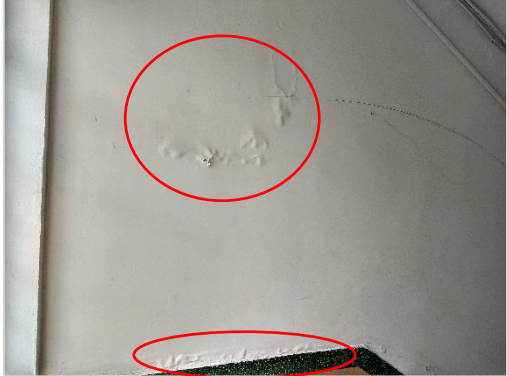
| 相片編號 | 描述 |
|---|---|
| <p>相片 S019</p> | <p>1/F 逃生樓梯</p> <p>牆壁<br/>油漆脫落<br/>欠妥類別：4</p> |

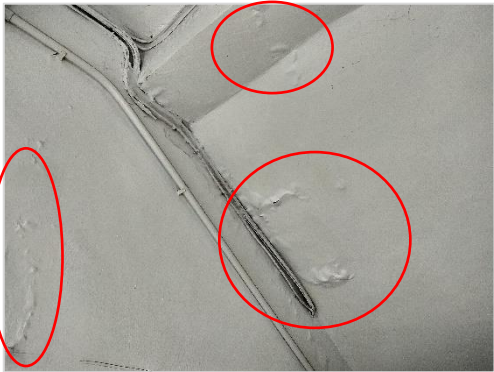
| 相片編號 | 描述 |
|---|---|
| <p>相片 S020</p> | <p>1/F 逃生樓梯</p> <p>牆壁，天花<br/>油漆脫落<br/>欠妥類別：4</p> |

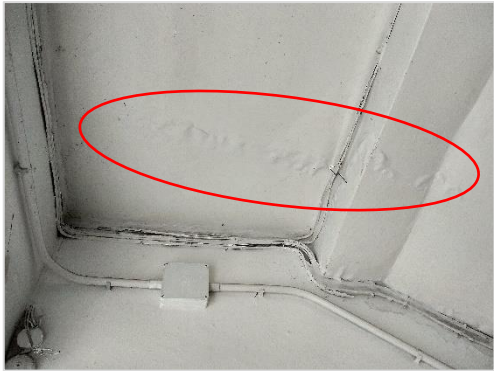
| 相片編號 | 描述 |
|---|---|
| <p>相片 S021</p> | <p>1/F 逃生樓梯</p> <p>牆壁，天花<br/>油漆脫落<br/>欠妥類別：4</p> |

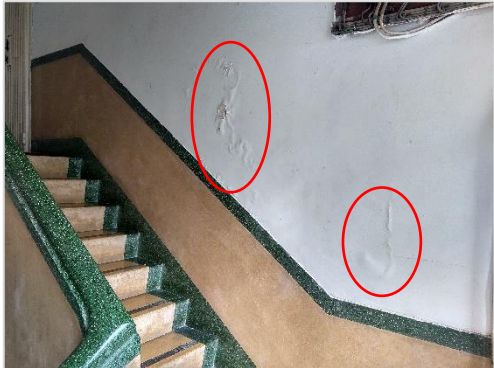
| 相片編號 | 描述 |
|---|---|
| <p>相片 S022</p> | <p>2/F 逃生樓梯</p> <p>牆壁<br/>油漆脫落<br/>欠妥類別：4</p> |

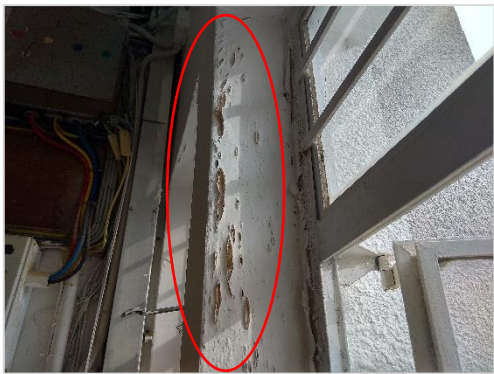
| 相片編號 | 描述 |
|---|---|
| 相片 S025 | |

| 相片編號 | 描述 |
|---|---|
| | 2/F 逃生樓梯<br><br>牆壁<br>油漆脫落<br>欠妥類別：4 |

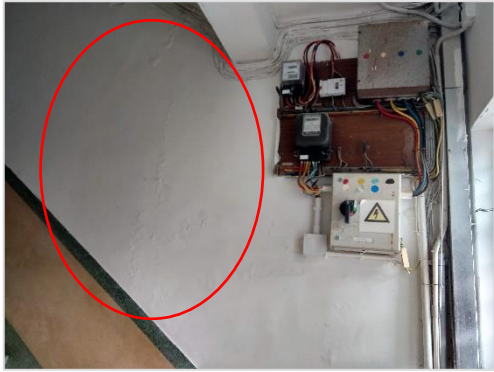
| 相片編號 | 描述 |
|---|---|
| 相片 S026 | |

| 相片編號 | 描述 |
|---|---|
| | 3/F 逃生樓梯<br><br>牆壁<br>油漆脫落<br>欠妥類別：4 |

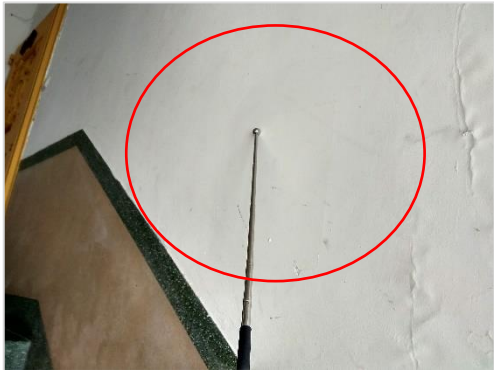
| 相片編號 | 描述 |
|---|---|
| 相片 S027 | |

| 相片編號 | 描述 |
|---|---|
| | 3/F 逃生樓梯<br><br>牆壁<br>有空洞聲<br>欠妥類別：7 |

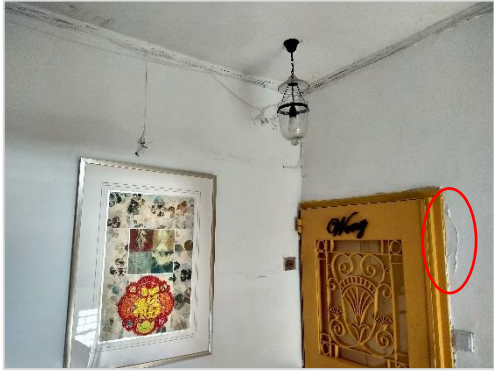
| 相片編號 | 描述 |
|---|---|
| 相片 S028 | |

| 相片編號 | 描述 |
|---|---|
| | 3/F 逃生樓梯<br><br>牆壁<br>油漆脫落<br>欠妥類別：4 |

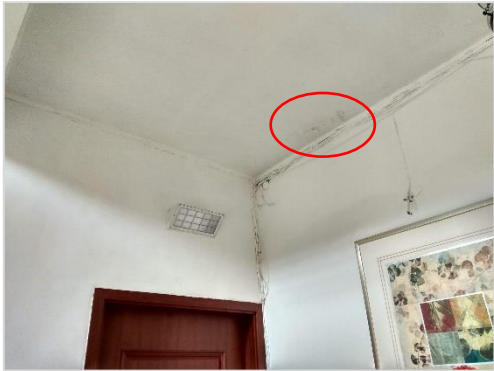
| 相片編號 | 描述 |
|---|---|
| 相片 S029 | |

| 相片編號 | 描述 |
|---|---|
| | <p>3/F 逃生樓梯</p> <p>天花<br/>油漆脫落<br/>欠妥類別：4</p> |

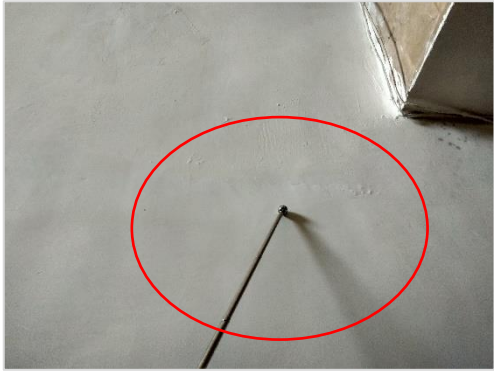
| 相片編號 | 描述 |
|---|---|
| 相片 S030 | |

| 相片編號 | 描述 |
|---|---|
| | <p>3/F 逃生樓梯</p> <p>牆壁<br/>有空洞聲<br/>欠妥類別：7</p> |

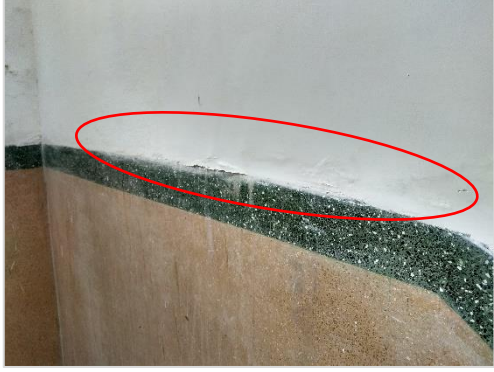
| 相片編號 | 描述 |
|---|---|
| 相片 S031 | |

| 相片編號 | 描述 |
|---|---|
| | <p>R/F 逃生樓梯</p> <p>牆壁<br/>油漆脫落<br/>欠妥類別：4</p> |

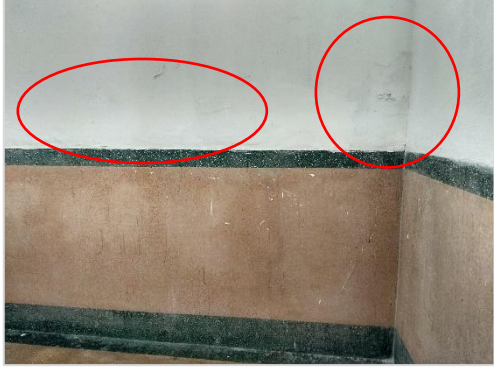
| 相片編號 | 描述 |
|---|---|
| 相片 S032 | |

| 相片編號 | 描述 |
|---|---|
| | <p>R/F 逃生樓梯</p> <p>牆壁<br/>油漆脫落<br/>欠妥類別：4</p> |

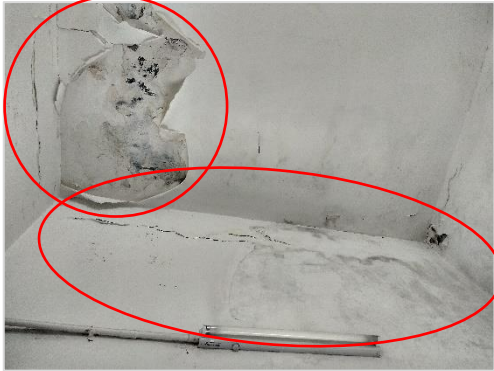
| 相片編號 | 描述 |
|---|---|
| <p>相片 S033</p> | <p>R/F 逃生樓梯</p> <p>牆壁，天花<br/>油漆脫落<br/>欠妥類別：4</p> |

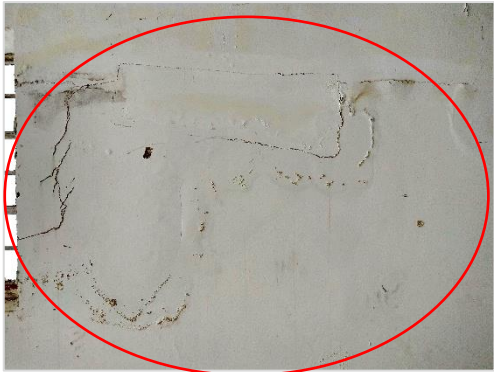
| 相片編號 | 描述 |
|---|---|
| 相片 S037 | |

| 相片編號 | 描述 |
|---|---|
| | <p>R/F 逃生樓梯 樓梯屋</p> <p>牆壁<br/>油漆脫落<br/>欠妥類別：4</p> |

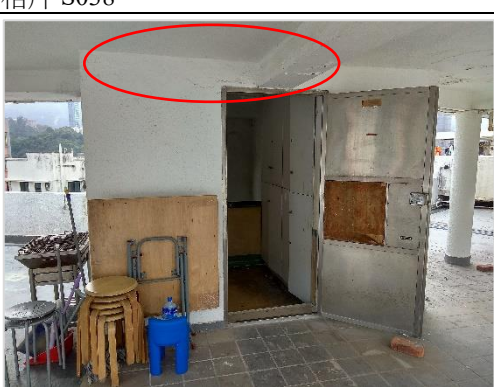
| 相片編號 | 描述 |
|---|---|
| 相片 S038 | |

| 相片編號 | 描述 |
|---|---|
| | <p>R/F 逃生樓梯 樓梯屋</p> <p>牆壁，橫樑<br/>裂縫<br/>欠妥類別：3</p> |

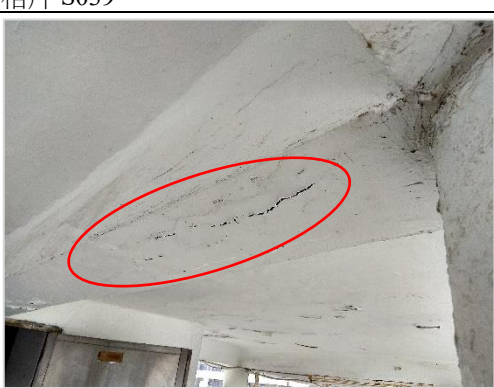
| 相片編號 | 描述 |
|---|---|
| 相片 S039 | |

| 相片編號 | 描述 |
|---|---|
| | <p>R/F 遮蔽處 Shelter</p> <p>橫樑<br/>裂縫<br/>欠妥類別：3</p> |

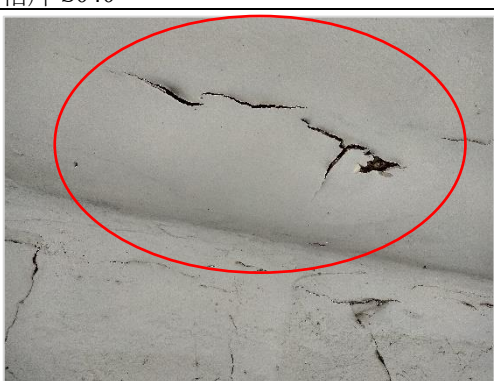
| 相片編號 | 描述 |
|---|---|
| 相片 S040 | |

| 相片編號 | 描述 |
|---|---|
| | <p>R/F 遮蔽處 Shelter</p> <p>天花<br/>油漆脫落<br/>欠妥類別：4</p> |

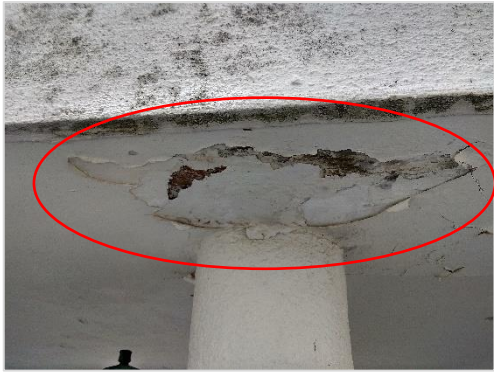
| 相片編號 | 描述 |
|---|---|
| 相片 S041 | |

| 相片編號 | 描述 |
|---|---|
| | <p>R/F 遮蔽處 Shelter</p> <p>天花<br/>油漆脫落<br/>欠妥類別：4</p> |

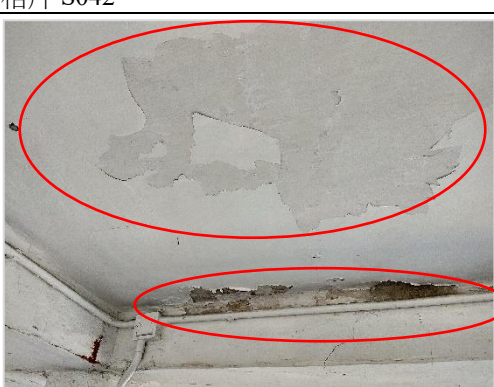
| 相片編號 | 描述 |
|---|---|
| 相片 S042 | |

| 相片編號 | 描述 |
|---|---|
| | <p>R/F 遮蔽處 Shelter</p> <p>天花<br/>油漆脫落<br/>欠妥類別：4</p> |

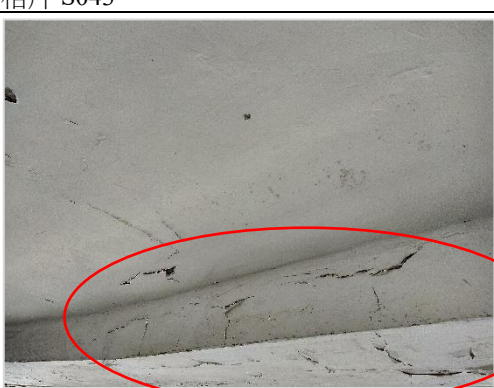
| 相片編號 | 描述 |
|---|---|
| 相片 S043 | |

| 相片編號 | 描述 |
|---|---|
| | <p>R/F 遮蔽處 Shelter</p> <p>橫樑<br/>裂縫<br/>欠妥類別：3</p> |

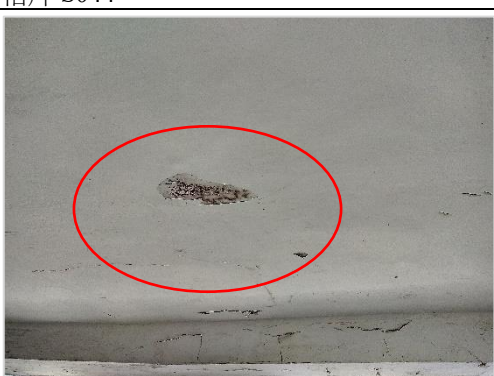
| 相片編號 | 描述 |
|---|---|
| 相片 S044 | |

| 相片編號 | 描述 |
|---|---|
| | <p>R/F 遮蔽處 Shelter</p> <p>天花<br/>油漆脫落<br/>欠妥類別：4</p> |

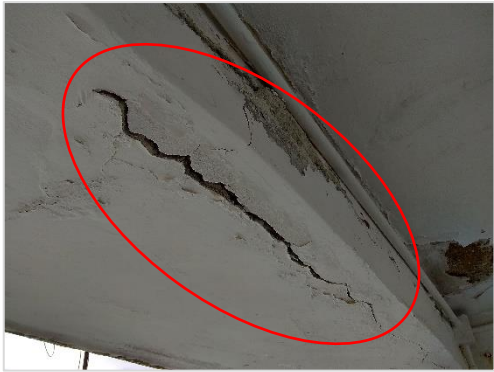
| 相片編號 | 描述 |
|---|---|
| 相片 S045 | |

| 相片編號 | 描述 |
|---|---|
| | <p>R/F 遮蔽處 Shelter</p> <p>橫樑<br/>裂縫<br/>欠妥類別：3</p> |

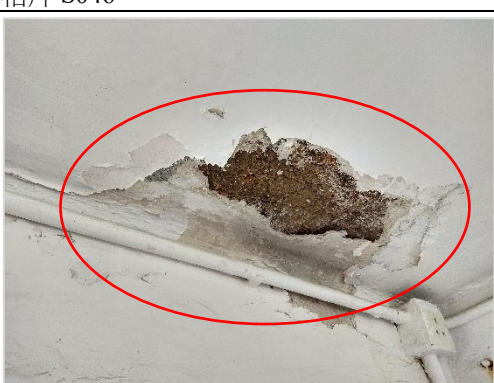
| 相片編號 | 描述 |
|---|---|
| 相片 S046 | |

| 相片編號 | 描述 |
|---|---|
| | <p>R/F 遮蔽處 Shelter</p> <p>天花<br/>油漆，批盪脫落<br/>欠妥類別：4</p> |

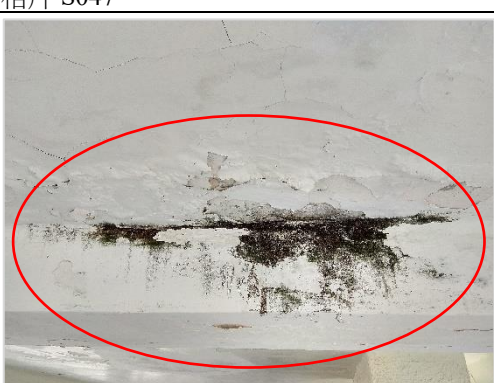
| 相片編號 | 描述 |
|---|---|
| 相片 S047 | |

| 相片編號 | 描述 |
|---|---|
| | <p>R/F 遮蔽處 Shelter</p> <p>橫樑，天花<br/>油漆，批盪脫落<br/>欠妥類別：4</p> |

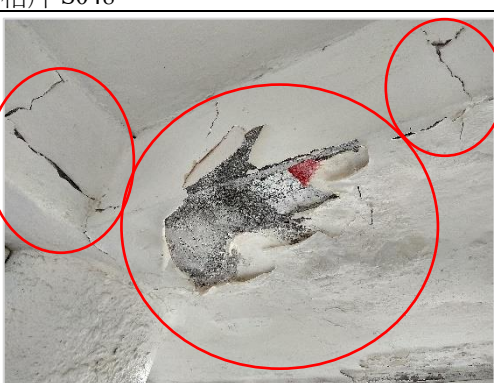
| 相片編號 | 描述 |
|---|---|
| 相片 S048 | |

| 相片編號 | 描述 |
|---|---|
| | <p>R/F 遮蔽處 Shelter</p> <p>橫樑，天花<br/>油漆，批盪脫落<br/>欠妥類別：4</p> <p>橫樑<br/>裂縫<br/>欠妥類別：3</p> |

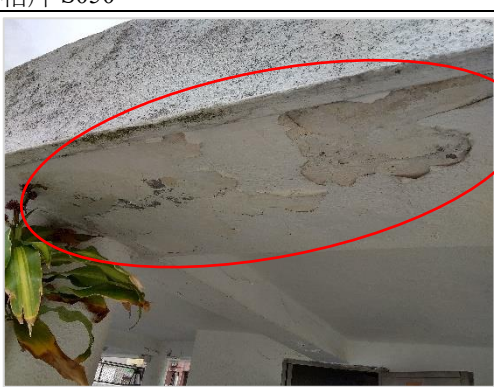
| 相片編號 | 描述 |
|---|---|
| 相片 S050 | |

| 相片編號 | 描述 |
|---|---|
| | <p>R/F 遮蔽處 Shelter</p> <p>橫樑，天花<br/>油漆脫落<br/>欠妥類別：4</p> |

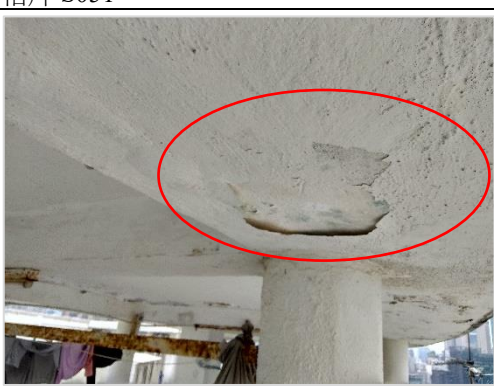
| 相片編號 | 描述 |
|---|---|
| 相片 S051 | |

| 相片編號 | 描述 |
|---|---|
| | <p>R/F 遮蔽處 Shelter</p> <p>橫樑，天花<br/>油漆脫落<br/>欠妥類別：4</p> |

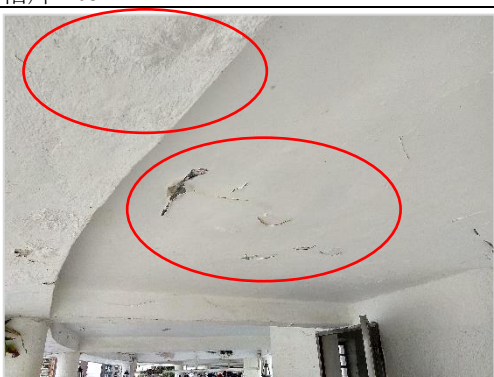
| 相片編號 | 描述 |
|---|---|
| 相片 S052 | |

| 相片編號 | 描述 |
|---|---|
| | <p>R/F 遮蔽處 Shelter</p> <p>橫樑，天花<br/>油漆脫落<br/>欠妥類別：4</p> |

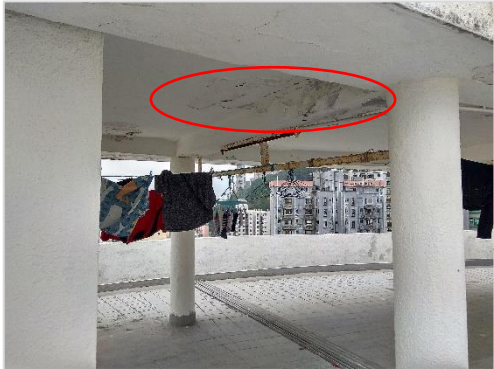
| 相片編號 | 描述 |
|---|---|
| <p>相片 S053</p> | <p>R/F 遮蔽處 Shelter</p> <p>天花<br/>油漆脫落<br/>欠妥類別：4</p> |

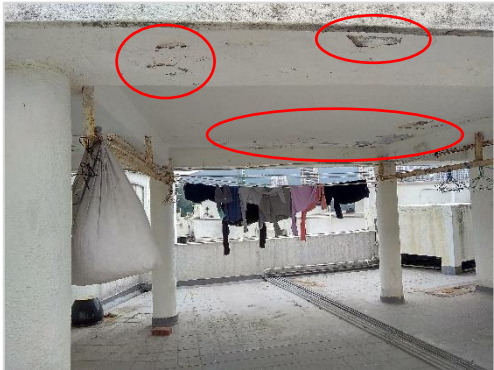
| 相片編號 | 描述 |
|---|---|
| <p>相片 S054</p> | <p>R/F 遮蔽處 Shelter</p> <p>天花<br/>油漆脫落<br/>欠妥類別：4</p> |

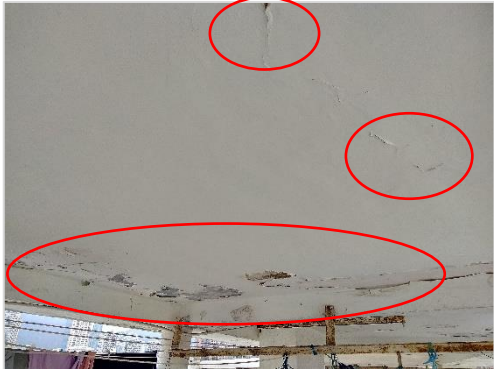
| 相片編號 | 描述 |
|---|---|
| <p>相片 S056</p> | <p>R/F 遮蔽處 Shelter</p> <p>天花<br/>油漆脫落<br/>欠妥類別：4</p> |

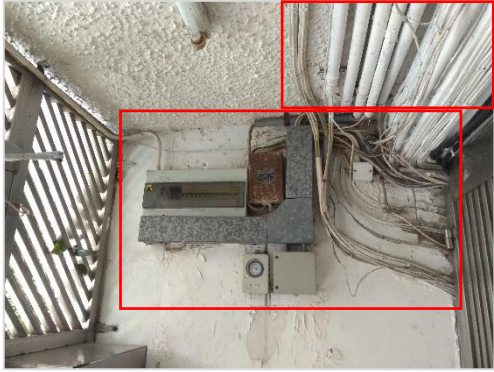
| 相片編號 | 描述 |
|---|---|
| <p>相片 F001</p> | <p>G/F 逃生樓梯<br/>地下出入大門</p> <p>非緊急用電力裝置外露，物<br/>料的耐火效能不足<br/>欠妥類別：7</p> |

- (a) \*建議按照消防安全指示的規定，用防火物料圍封消防樓梯內的機電裝置；

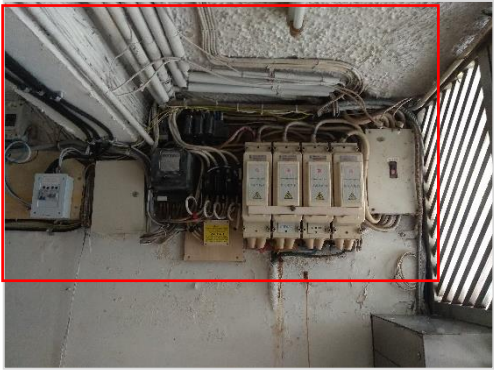
| 相片編號 | 描述 |
|---|---|
| <p>相片 F002</p> | <p>G/F 逃生樓梯<br/>地下出入大門</p> <p>非緊急用電力裝置外露，物<br/>料的耐火效能不足<br/>欠妥類別：7</p> |

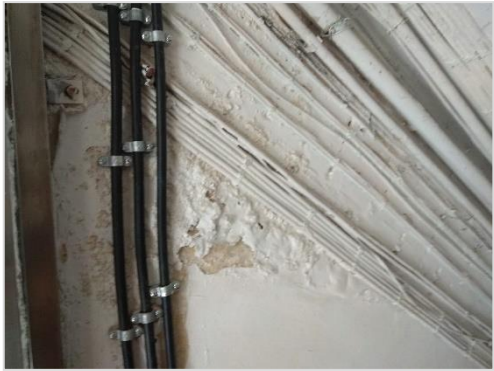
| 相片編號 | 描述 |
|---|---|
| <p>相片 F003</p> | <p>G/F 逃生樓梯<br/>往低層地下(LG)方向</p> <p>非緊急用電力裝置外露，物<br/>料的耐火效能不足<br/>欠妥類別：7</p> |

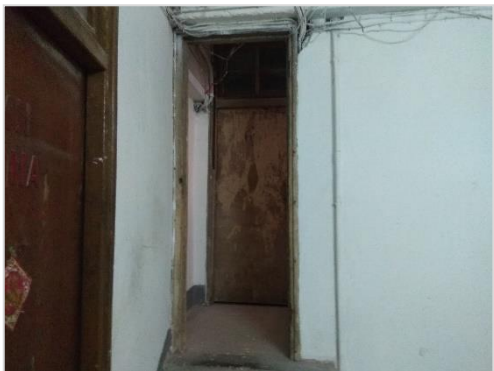
| 相片編號 | 描述 |
|---|---|
| <p>相片 F004</p> | <p>B/F 逃生樓梯</p> <p>防火門破拆除<br/>欠妥類別：8</p> |

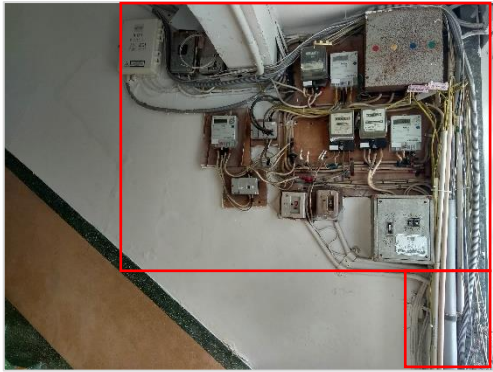
| 相片編號 | 描述 |
|---|---|
| 相片 F005 | |

| 相片編號 | 描述 |
|---|---|
| | <p>1/F 逃生樓梯</p> <p>非緊急用電力裝置外露，物料的耐火效能不足</p> <p>欠妥類別：7</p> |

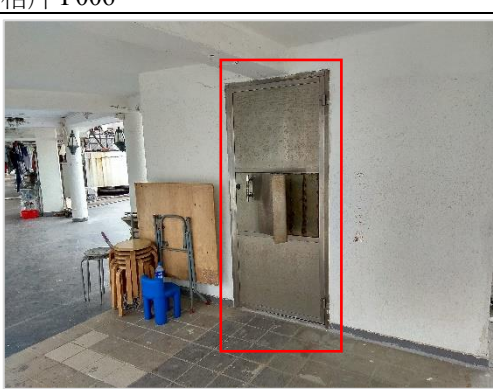
| 相片編號 | 描述 |
|---|---|
| 相片 F006 | |

| 相片編號 | 描述 |
|---|---|
| | <p>R/F 逃生樓梯 樓梯屋</p> <p>防火門破產，物料的耐火效能不足</p> <p>欠妥類別：7</p> |

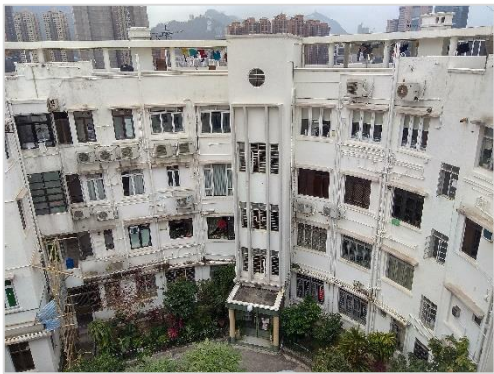
| 相片編號 | 描述 |
|---|---|
| 相片 D001 | |

| 樓宇地址：香港大坑宏豐臺 1 號偉景大廈身第 5 座 | | | | 報告頁碼：05 | | | | |
|---|---|---|---|---|---|---|---|---|
| 背面 | 排水管 | 無 | | | | | D001 | 無欠妥 |

| 相片編號 | 描述 |
|---|---|
| | 背廈正面<br>外牆排水管<br>無欠妥 |

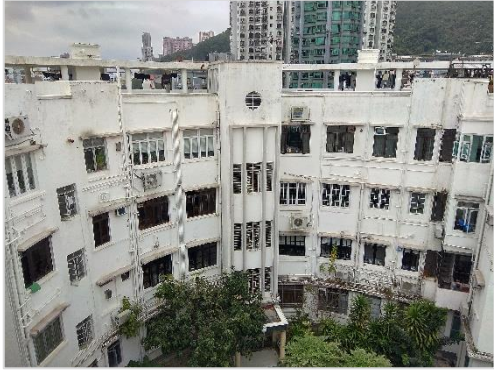
| 相片編號 | 描述 |
|---|---|
| 相片 U001 | |

| 相片編號 | 描述 |
|---|---|
| | 大廈背面<br>沒有違例改動的結構構件 |

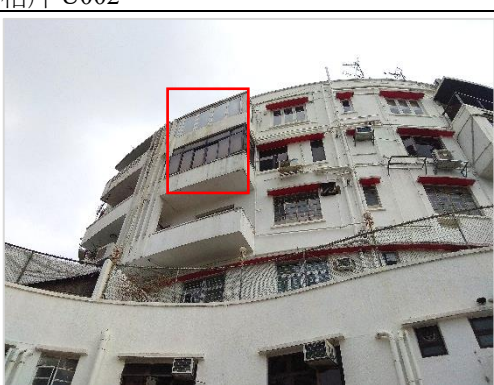
| 相片編號 | 描述 |
|---|---|
| 相片 U002 | |

| 相片編號 | 描述 |
|---|---|
| | 大廈正面<br>違例改動的結構構件<br>欠妥類別：UA |

\*上文第 5 節(f)項認明的僭建物沒有明顯構成威脅或危險。不過，本人已通知及建議業主拆取有關僭建物。
