### 強制驗樓計劃 公用部分及外牆檢驗報告

| 樓宇名稱： | 偉景大廈第 6 座 |
| 樓宇地址： | 香港大坑宏豐臺 1 號 |

報告日期：2021/01/10

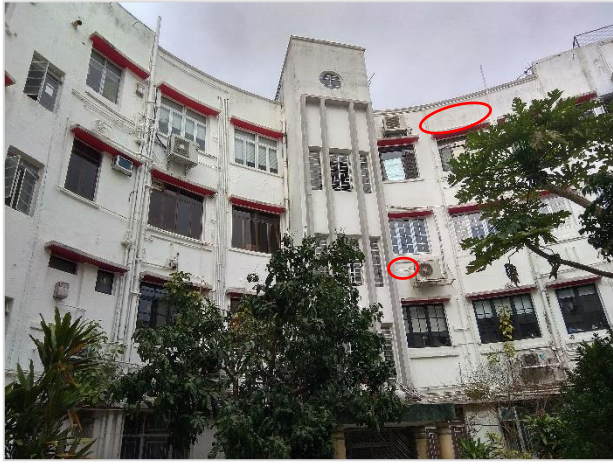
| 樓宇地址：香港大坑宏豐臺 1 號偉景大廈身第 6 座 | | | | | 報告頁碼：01 | | | | |
|---|---|---|---|---|---|---|---|---|--|
| 牆壁 | 3/F<br>2/F<br>1/F | 背面 | | 6 | ✓ | | E001<br>E002 | | |

| 相片編號 | 描述 |
|---|---|
| 相片 E001 | <p>背面外牆<br/>3/F 油漆脫落<br/>2/F 油漆脫落<br/>欠妥類別 6</p> |

| 訂明修葺工程項目 | 小型工程項目<br>(如適用) | 建議施工方法、物料、規格及<br>驗證測試的建議 |
|---|---|---|
| 瓦片及批盪的修葺 | 2.34 | 按照《作業守則》附錄四進行。 |

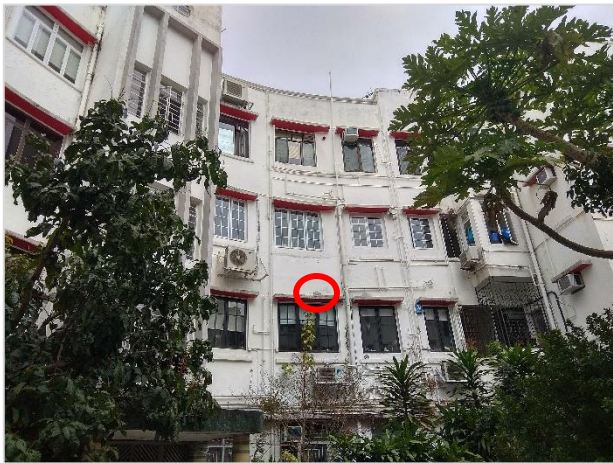
| 相片編號 | 描述 |
|---|---|
| 相片 E002 | <p>背面外牆<br/>1/F 油漆脫落<br/>欠妥類別 6</p> |

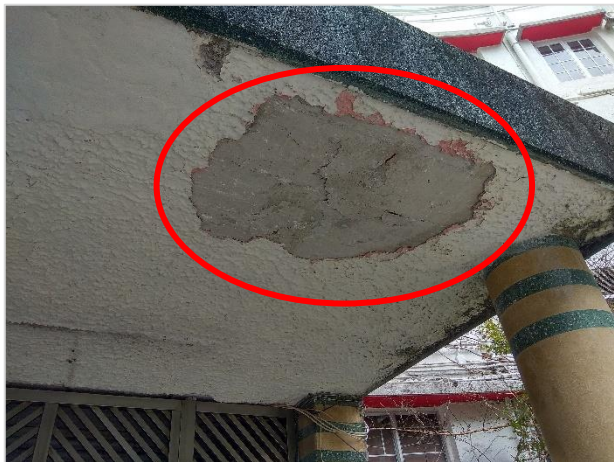
| 相片編號 | 描述 |
|---|---|
| 相片 E004 | |

| 樓宇地址：香港大坑宏豐臺 1 號偉景大廈身第 6 座 | | | | | 報告頁碼：01 | | | | |
|---|---|---|---|---|---|---|---|---|--|
| 簷篷 | G/F | 背面 | | 6 | ✓ | | E004<br>E005 | | |

| 相片編號 | 描述 |
|---|---|
| | 正面簷篷<br>批盪脫落<br>欠妥類別 6 |

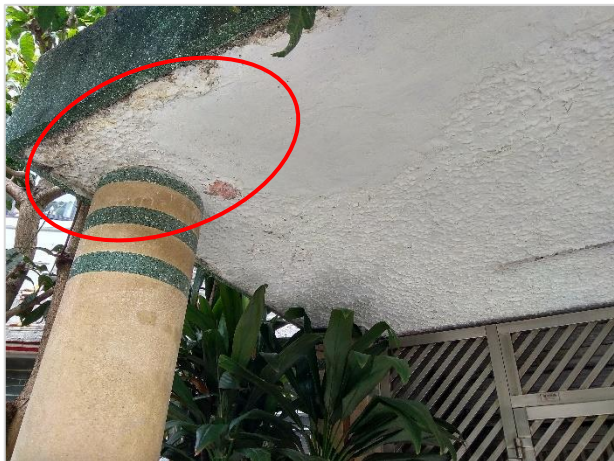
| 相片編號 | 描述 |
|---|---|
| 相片 E005 | |

| 相片編號 | 描述 |
|---|---|
| | 正面簷篷<br>批盪脫落<br>欠妥類別 6 |

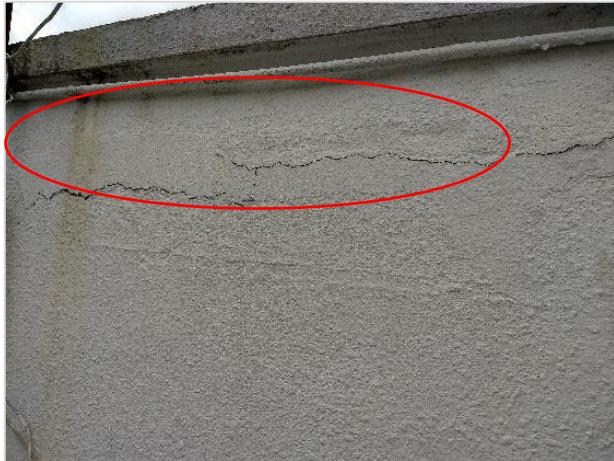
| 相片編號 | 描述 |
|---|---|
| 相片 E006 | |

| 樓宇地址：香港大坑宏豐臺 1 號偉景大廈身第 6 座 | | | | | 報告頁碼：01 | | | | |
|---|---|---|---|---|---|---|---|---|--|
| 水缸 | 天台 | 背面 | | 3 | ✓ | | E006<br>E007<br>E008 | 水缸外牆有裂縫 | |

| 相片編號 | 描述 |
|---|---|
| | R/F 逃生樓梯 樓梯屋<br>外牆<br>裂縫<br>欠妥類別：3 |

| 訂明修葺工程項目 | 小型工程項目<br>(如適用) | 建議施工方法、物料、規格及<br>驗證測試的建議 |
|---|---|---|
| 混凝土的局部修補 | 2.17 | 按照《作業守則》附錄五-A(I)及 B 進行。 |

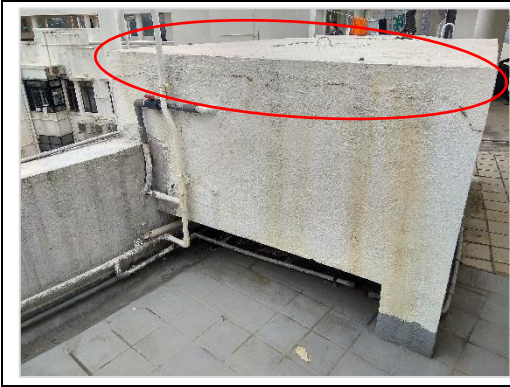
| 相片編號 | 描述 |
|---|---|
| <div data-bbox="240 210 1390 248" data-label="Caption"> <p>相片 E007</p> </div> <div data-bbox="240 248 1019 633" data-label="Image"> </div> <div data-bbox="1019 248 1390 633" data-label="Text"> <p>R/F 沖廁水缸<br/>外牆<br/>裂縫<br/>欠妥類別：3</p> </div> | |

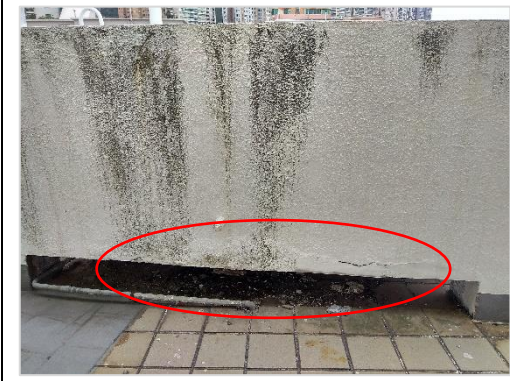
| 相片編號 | 描述 |
|---|---|
| <div data-bbox="240 647 1390 685" data-label="Caption"> <p>相片 E008</p> </div> <div data-bbox="240 685 1019 1064" data-label="Image"> </div> <div data-bbox="1019 685 1390 1064" data-label="Text"> <p>R/F 沖廁水缸<br/>外牆<br/>裂縫<br/>欠妥類別：3</p> </div> | |

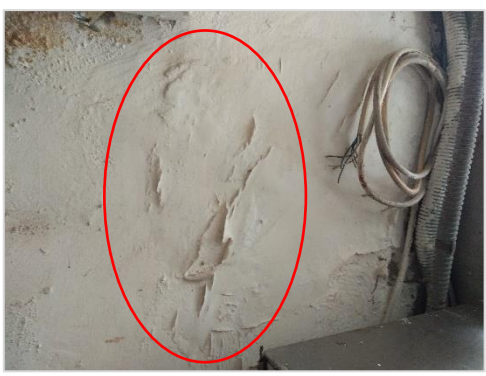
| 相片編號 | 描述 |
|---|---|
| 相片 S002 | |

| 相片編號 | 描述 |
|---|---|
| | <p>G/F 逃生樓梯<br/>牆壁<br/>油漆脫落<br/>欠妥類別：4</p> |

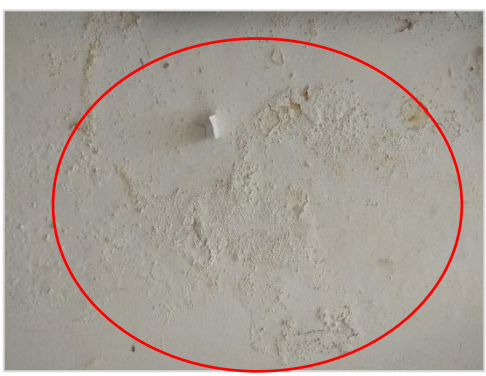
| 相片編號 | 描述 |
|---|---|
| 相片 S003 | |

| 相片編號 | 描述 |
|---|---|
| | <p>G/F 逃生樓梯<br/>牆壁<br/>油漆脫落<br/>欠妥類別：4</p> |

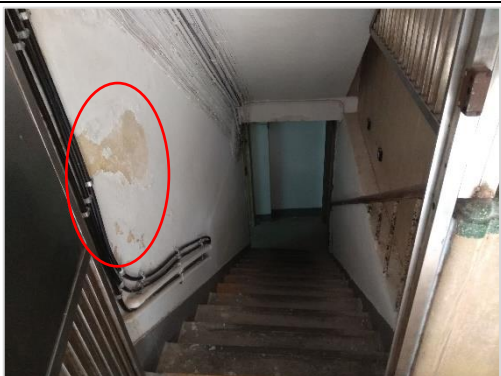
| 相片編號 | 描述 |
|---|---|
| 相片 S004 | |

| 相片編號 | 描述 |
|---|---|
| | <p>G/F 逃生樓梯<br/>牆壁<br/>往低層地下(LG)方向<br/>油漆脫落<br/>欠妥類別：4</p> |

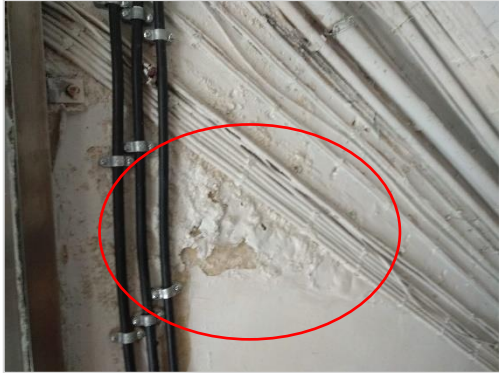
| 相片編號 | 描述 |
|---|---|
| <p>相片 S005</p> | <p>G/F 逃生樓梯<br/>牆壁<br/>往低層地下(LG)方向<br/>油漆脫落<br/>欠妥類別：4</p> |

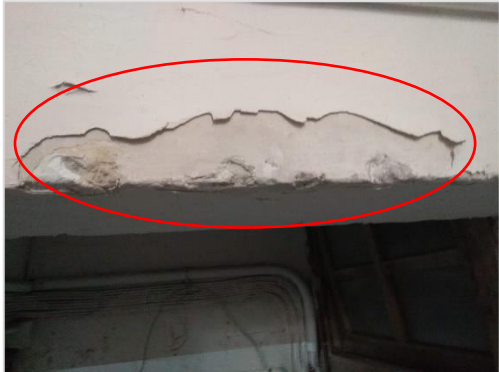
| 相片編號 | 描述 |
|---|---|
| <p>相片 S006</p> | <p>G/F 逃生樓梯<br/>天花橫樑<br/>往低層地下(LG)方向<br/>油漆脫落<br/>欠妥類別：4</p> |

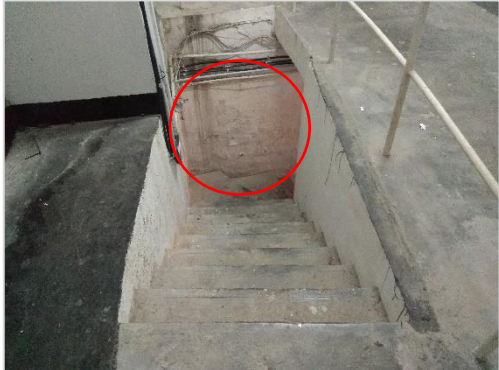
| 相片編號 | 描述 |
|---|---|
| <p>相片 S007</p> | <p>低層地下(LG)逃生樓梯<br/>牆壁<br/>往地庫(B/F)方向<br/>油漆脫落<br/>欠妥類別：4</p> |

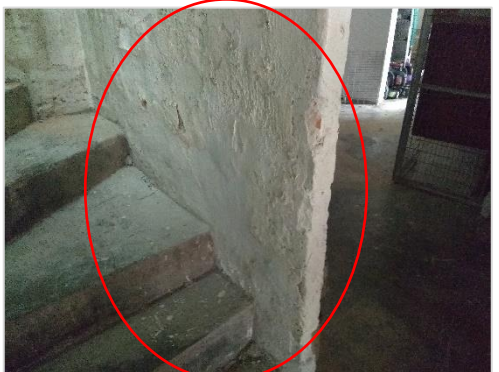
| 相片編號 | 描述 |
|---|---|
| <p>相片 S008</p> | <p>低層地下(LG)逃生樓梯<br/>牆壁<br/>往地庫(B/F)方向<br/>油漆脫落<br/>欠妥類別：4</p> |

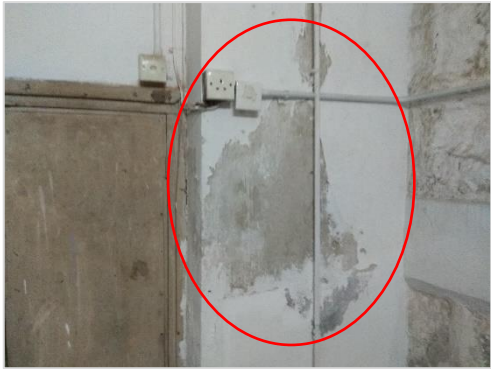
| 相片編號 | 描述 |
|---|---|
| <p>相片 S009</p> | <p>地庫(B/F)<br/>牆壁<br/>油漆脫落<br/>欠妥類別：4</p> |

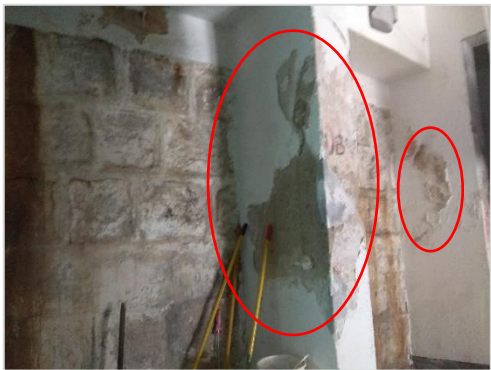
| 相片編號 | 描述 |
|---|---|
| <p>相片 S010</p> | <p>地庫(B/F)<br/>牆壁<br/>油漆脫落<br/>欠妥類別：4</p> |

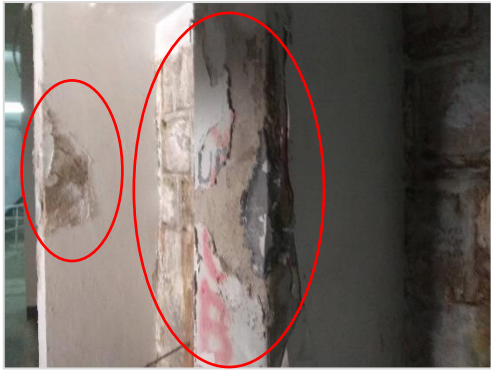
| 相片編號 | 描述 |
|---|---|
| <p>相片 S011</p> | <p>地庫(B/F)<br/>牆壁<br/>油漆脫落<br/>欠妥類別：4</p> |

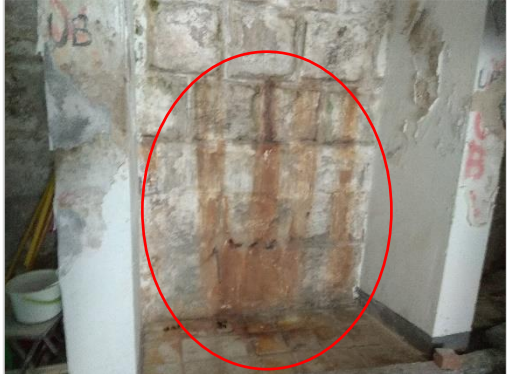
| 相片編號 | 描述 |
|---|---|
| <p>相片 S012</p> | <p>地庫(B/F)<br/>牆壁<br/>油漆脫落<br/>欠妥類別：4</p> |

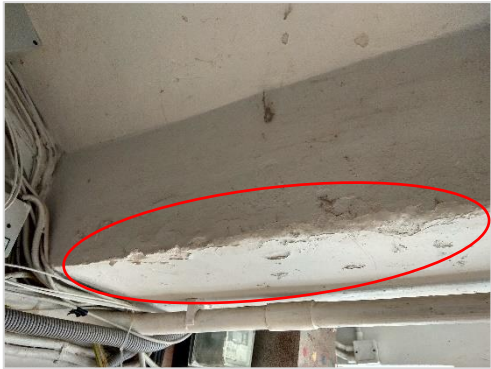
| 相片編號 | 描述 |
|---|---|
| <p>相片 S017</p> | <p>1/F 逃生樓梯<br/>橫樑<br/>油漆脫落<br/>欠妥類別：4</p> |

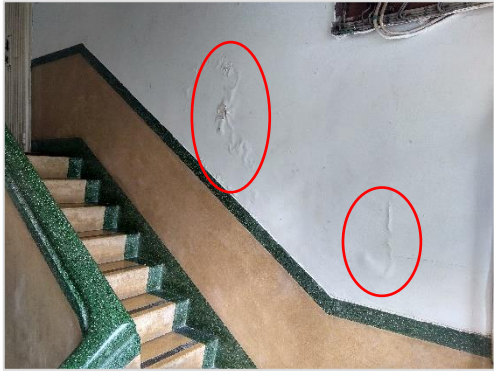
| 相片編號 | 描述 |
|---|---|
| 相片 S022 | |

| 相片編號 | 描述 |
|---|---|
| | 2/F 逃生樓梯<br>牆壁<br>油漆脫落<br>欠妥類別：4 |

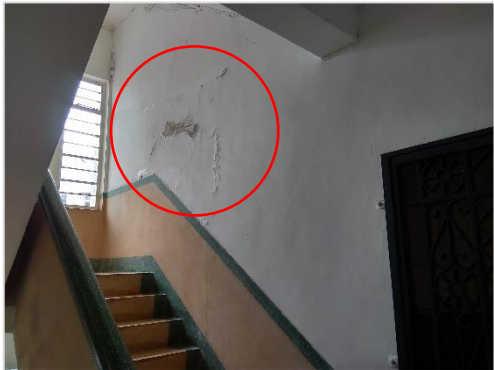
| 相片編號 | 描述 |
|---|---|
| 相片 S023 | |

| 相片編號 | 描述 |
|---|---|
| | 2/F 逃生樓梯<br>牆壁<br>油漆脫落<br>欠妥類別：4 |

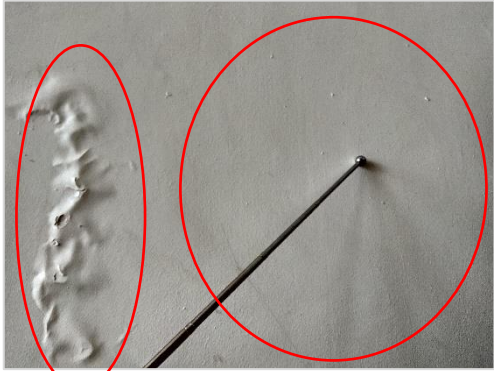
| 相片編號 | 描述 |
|---|---|
| 相片 S024 | |

| 相片編號 | 描述 |
|---|---|
| | 2/F 逃生樓梯<br>牆壁<br>有空洞聲<br>欠妥類別：7<br><br>油漆脫落<br>欠妥類別：4 |

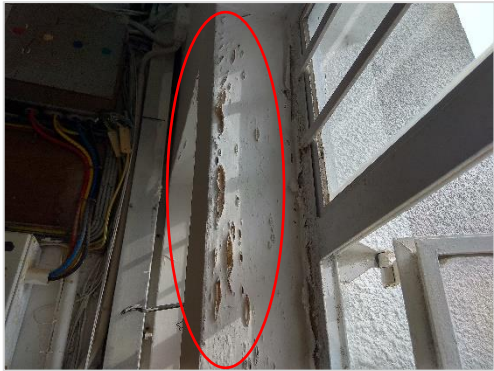
| 相片編號 | 描述 |
|---|---|
| <p>相片 S025</p> | <p>2/F 逃生樓梯<br/>牆壁<br/>油漆脫落<br/>欠妥類別：4</p> |

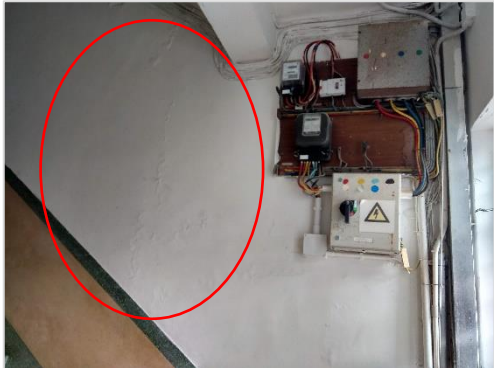
| 相片編號 | 描述 |
|---|---|
| <p>相片 S026</p> | <p>3/F 逃生樓梯<br/>牆壁<br/>油漆脫落<br/>欠妥類別：4</p> |

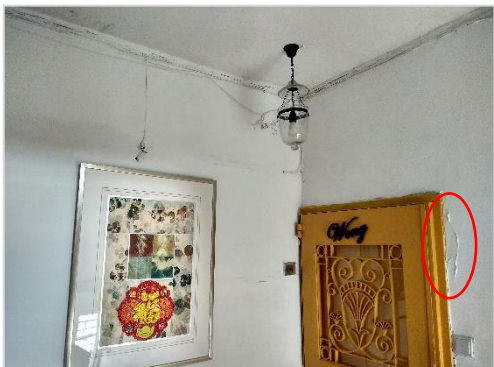
| 相片編號 | 描述 |
|---|---|
| <p>相片 S028</p> | <p>3/F 逃生樓梯<br/>牆壁<br/>油漆脫落<br/>欠妥類別：4</p> |

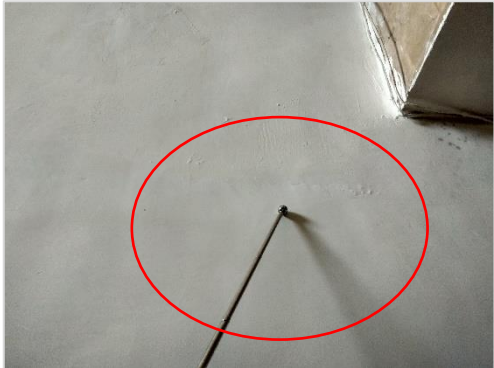
| 相片編號 | 描述 |
|---|---|
| <p>相片 S030</p> | <p>3/F 逃生樓梯<br/>牆壁<br/>有空洞聲<br/>欠妥類別：7</p> |

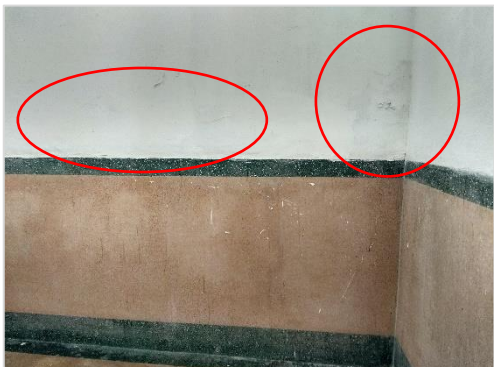
| 相片編號 | 描述 |
|---|---|
| <p>相片 S032</p> | <p>R/F 逃生樓梯<br/>牆壁<br/>油漆脫落<br/>欠妥類別：4</p> |

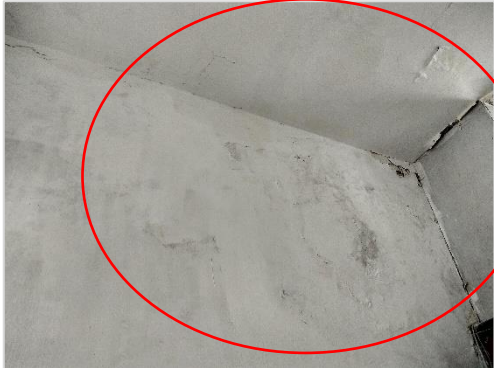
| 相片編號 | 描述 |
|---|---|
| <p>相片 S034</p> | <p>R/F 逃生樓梯<br/>牆壁，天花<br/>油漆脫落<br/>欠妥類別：4</p> |

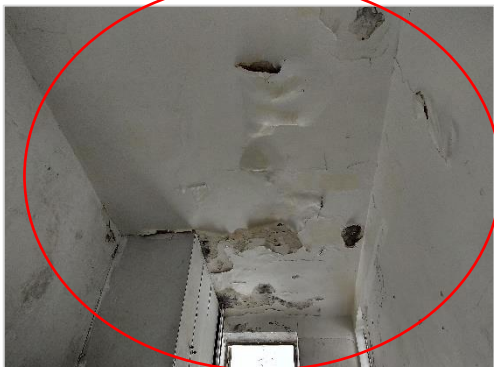
| 相片編號 | 描述 |
|---|---|
| <p>相片 S036</p> | <p>R/F 逃生樓梯 樓梯屋<br/>牆壁，天花<br/>油漆脫落<br/>欠妥類別：4</p> |

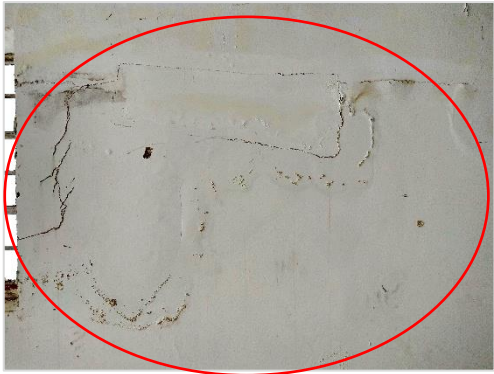
| 相片編號 | 描述 |
|---|---|
| 相片 S037 | |

| 相片編號 | 描述 |
|---|---|
| | <p>R/F 逃生樓梯 樓梯屋<br/>牆壁<br/>油漆脫落<br/>欠妥類別：4</p> |

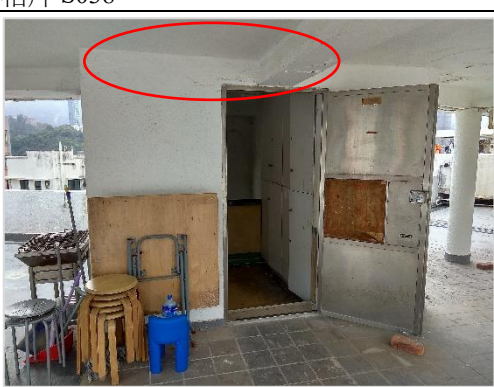
| 相片編號 | 描述 |
|---|---|
| 相片 S038 | |

| 相片編號 | 描述 |
|---|---|
| | <p>R/F 遮蔽處 Shelter<br/>牆壁，橫樑<br/>裂縫<br/>欠妥類別：3</p> |

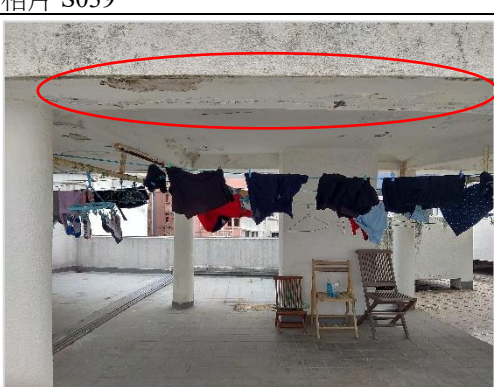
| 相片編號 | 描述 |
|---|---|
| 相片 S039 | |

| 相片編號 | 描述 |
|---|---|
| | <p>R/F 遮蔽處 Shelter<br/>橫樑，天花<br/>油漆脫落<br/>欠妥類別：4</p> |

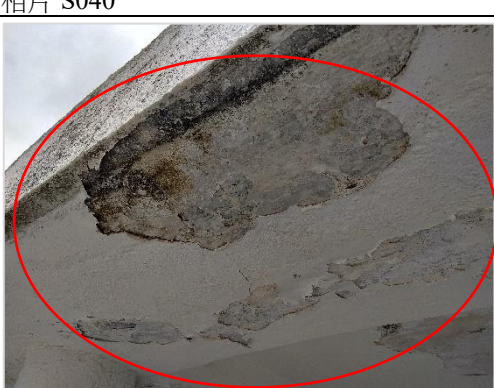
| 相片編號 | 描述 |
|---|---|
| 相片 S040 | |

| 相片編號 | 描述 |
|---|---|
| | <p>R/F 遮蔽處 Shelter<br/>橫樑，天花<br/>油漆脫落<br/>欠妥類別：4</p> |

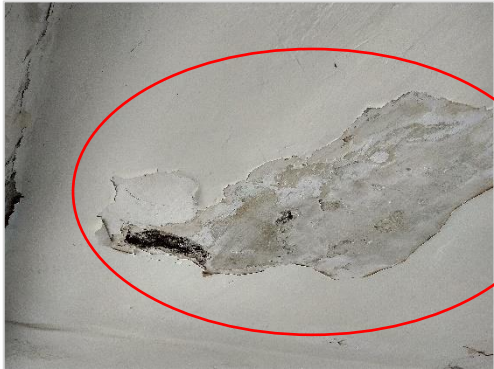
| 相片編號 | 描述 |
|---|---|
| <p>相片 S041</p> | <p>R/F 遮蔽處 Shelter<br/>天花<br/>油漆脫落<br/>欠妥類別：4</p> |

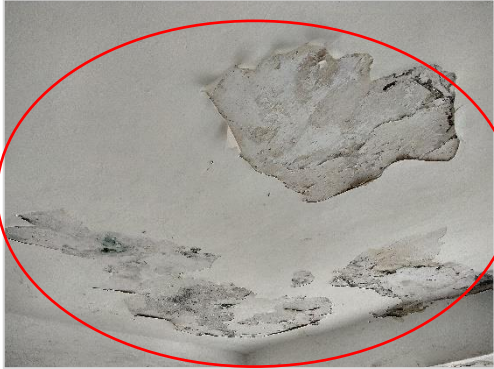
| 相片編號 | 描述 |
|---|---|
| <p>相片 S042</p> | <p>R/F 遮蔽處 Shelter<br/>天花<br/>油漆脫落<br/>欠妥類別：4</p> |

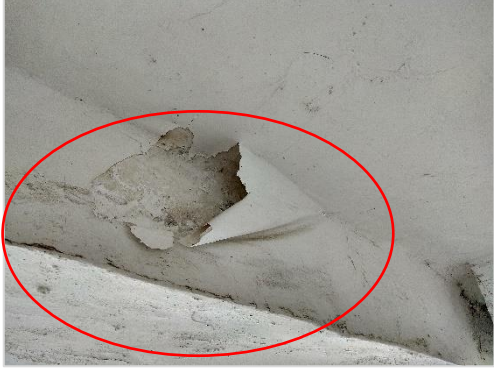
| 相片編號 | 描述 |
|---|---|
| <p>相片 S043</p> | <p>R/F 遮蔽處 Shelter<br/>橫樑，天花<br/>油漆脫落<br/>欠妥類別：4</p> |

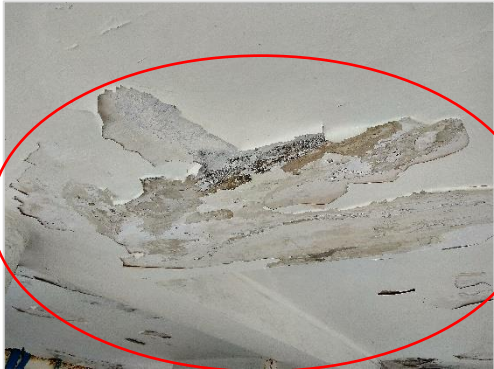
| 相片編號 | 描述 |
|---|---|
| <p>相片 S045</p> | <p>R/F 遮蔽處 Shelter<br/>橫樑，天花<br/>油漆脫落<br/>欠妥類別：4</p> |

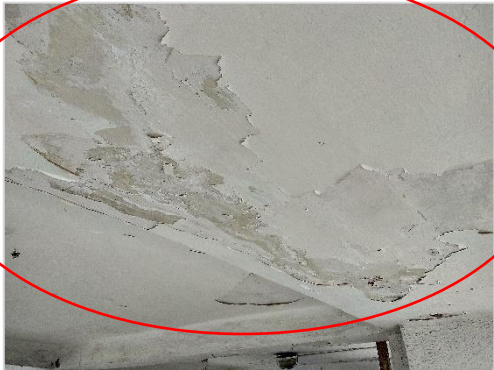
| 相片編號 | 描述 |
|---|---|
| <p>相片 S046</p> | <p>R/F 遮蔽處 Shelter<br/>橫樑，天花<br/>油漆脫落<br/>欠妥類別：4</p> |

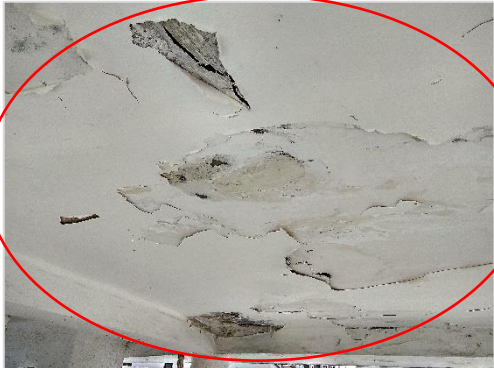
| 相片編號 | 描述 |
|---|---|
| <p>相片 S047</p> | <p>R/F 遮蔽處 Shelter<br/>橫樑，天花<br/>油漆脫落<br/>欠妥類別：4</p> |

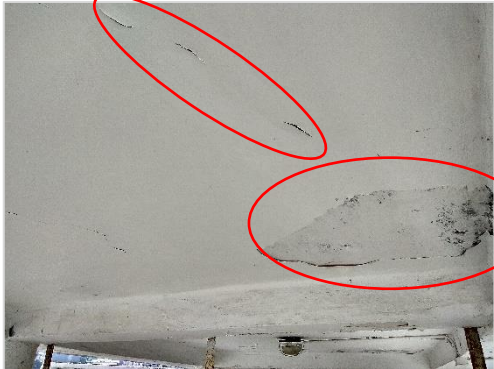
| 相片編號 | 描述 |
|---|---|
| <p>相片 S048</p> | <p>R/F 遮蔽處 Shelter<br/>橫樑，天花<br/>油漆脫落<br/>欠妥類別：4</p> |

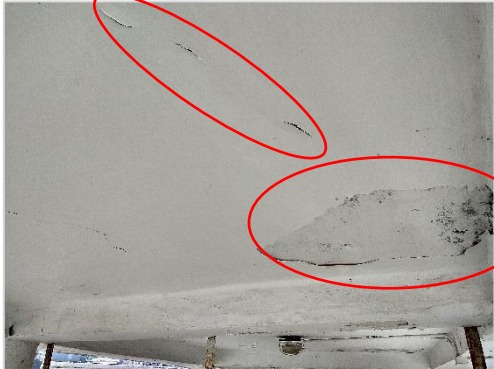
| 相片編號 | 描述 |
|---|---|
| <p>相片 S049</p> | <p>R/F 遮蔽處 Shelter<br/>橫樑，天花<br/>油漆脫落<br/>欠妥類別：4</p> |

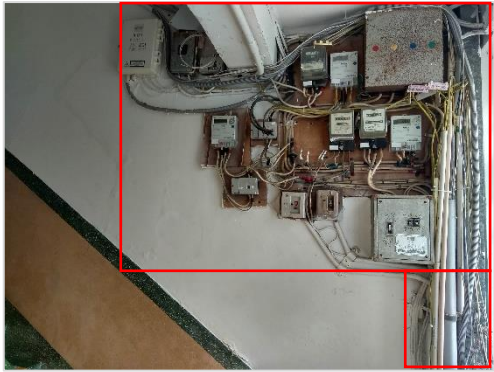
| 相片編號 | 描述 |
|---|---|
| 相片 F005 | |

| 相片編號 | 描述 |
|---|---|
| | <p>1/F 逃生樓梯</p> <p>非緊急用電力裝置外露，物料的耐火效能不足</p> <p>欠妥類別：7</p> |

- (a) \*建議按照消防安全指示的規定，用防火物料圍封消防樓梯內的機電裝置；

| 樓宇地址：香港大坑宏豐臺 1 號偉景大廈身第 6 座 | | | | 報告頁碼：04 | | | |
|---|---|---|---|---|---|---|---|
| 1/F 樓梯 | 電力裝置 | 7 | | 建議按第 572 章《消防安全(建築物)條例》跟進 | | F005 | |

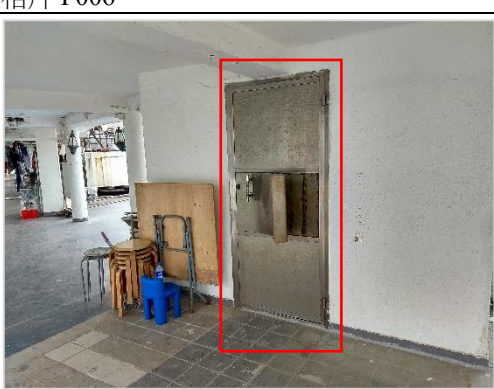
| 相片編號 | 描述 |
|---|---|
| 相片 F006 | |

| 相片編號 | 描述 |
|---|---|
| | <p>R/F 逃生樓梯 樓梯屋</p> <p>防火門破產，物料的耐火效能不足</p> <p>欠妥類別：7</p> |

| 樓宇地址：香港大坑宏豐臺 1 號偉景大廈身第 6 座 | | | | 報告頁碼：04 | | | |
|---|---|---|---|---|---|---|---|
| R/F 樓梯屋 | 門 | 7 | | 建議按第 572 章《消防安全(建築物)條例》跟進 | | F006 | |
