紅外線外牆探測報告 Infrared Survey Test Report on External Façade

香港大坑宏豐臺1號
偉景大廈5期
Stage 5 Grandview Mansions
1 Wang Fung Terrace, Tai Hang, Hong Kong

Survey Element 探測位置	External wall 外牆 (Before Renovation 維修前)
Our Job No. 工程項目編號	E895-5713
Our Order No. 工程指令編號	21022601
Date of Survey 探測日期	2021-03-25
Report No. 報告編號	IR2103617_Stage 5
Date of Report 報告日期	2021-03-25
Tested By 檢測人員	Michael C. H. Leung (Level I Thermographer)

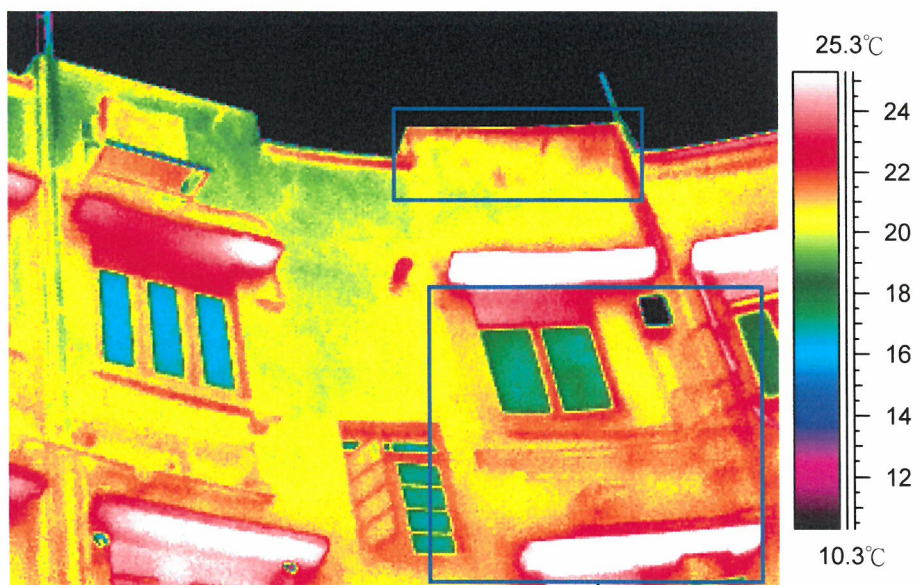
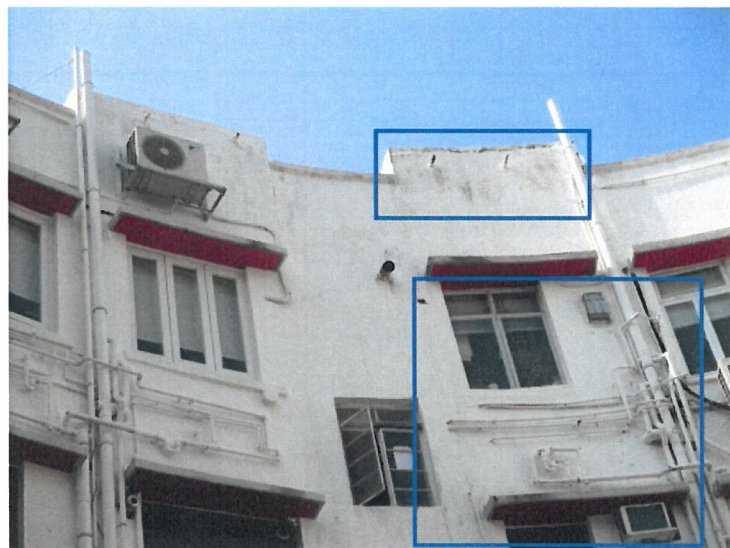
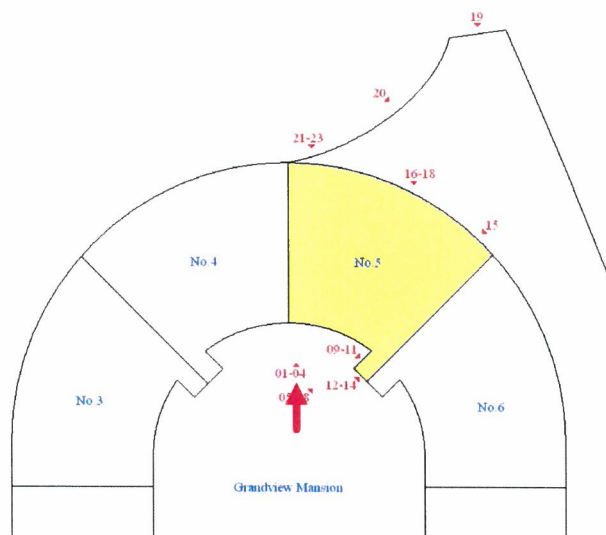
Image 圖譜: 01
 Location 位置: Stage 5 Grandview Mansion 偉景大廈5期
 Floor 樓層: 3-R/F

Areas with unusual temperature inside boxes in the infrared spectrum are locations of possible defects

Classification 分類	Quantity 數量	Estimate Area 估計面積 (m ²)
I (General 一般)	2	6
II (Serious 嚴重)	-	-
III (Other Possible 其他可能)	-	-

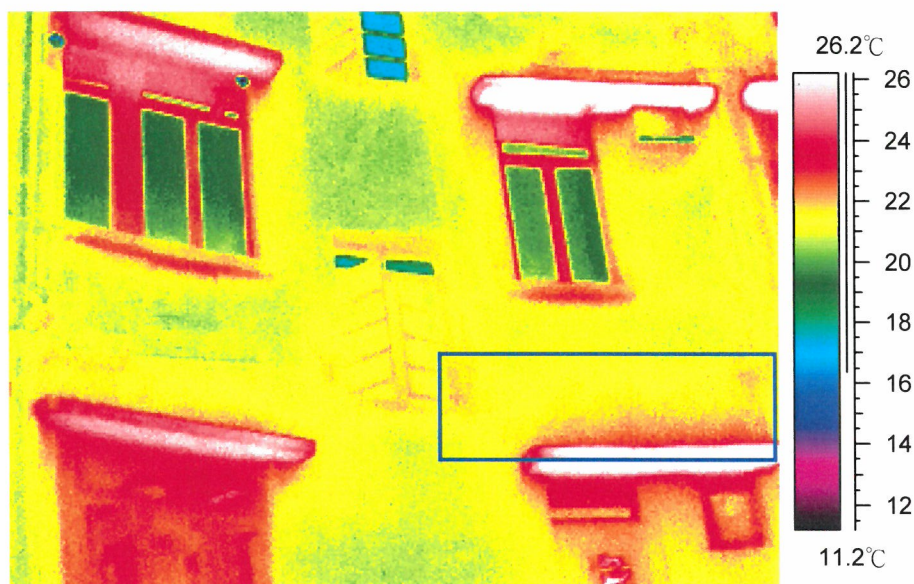
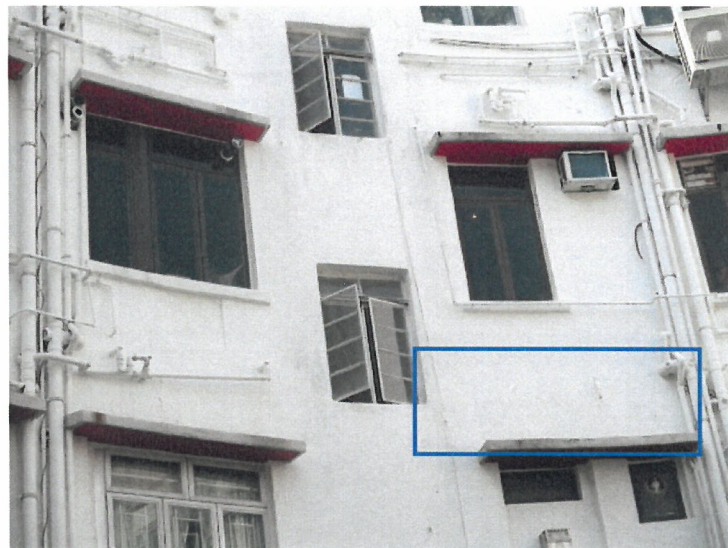
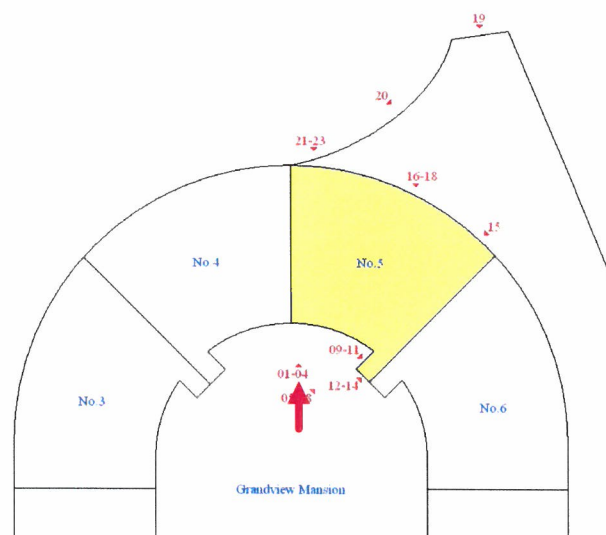
Image 圖譜: 02
 Location 位置: Stage 5 Grandview Mansion 偉景大廈5期
 Floor 樓層: 2/F

Areas with unusual temperature inside boxes in the infrared spectrum are locations of possible defects

Classification 分類	Quantity 數量	Estimate Area 估計面積 (m ²)
I (General 一般)	1	2
II (Serious 嚴重)	-	-
III (Other Possible 其他可能)	-	-

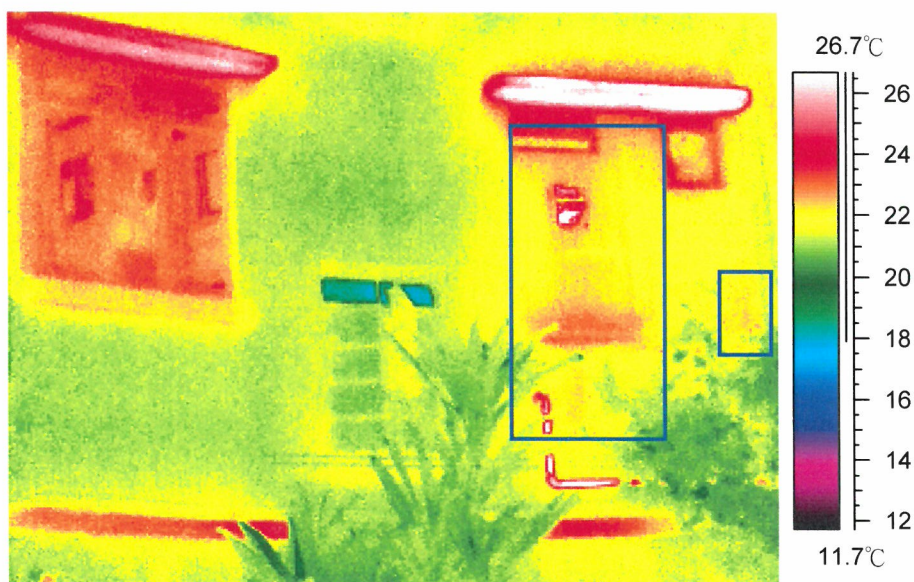
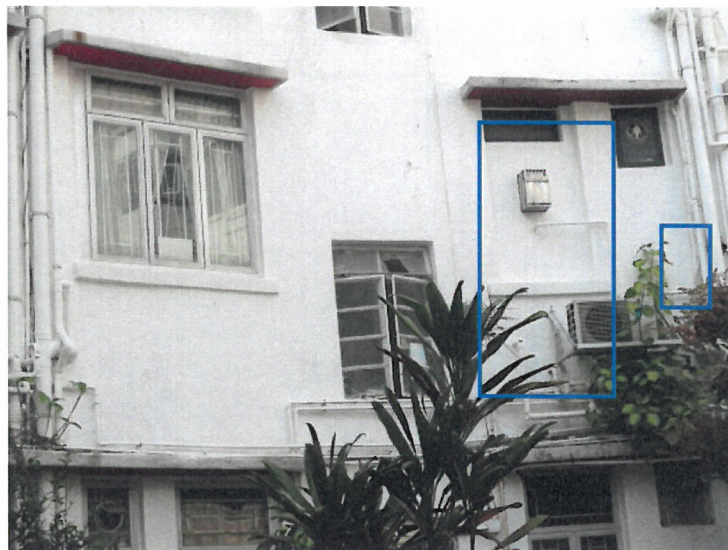
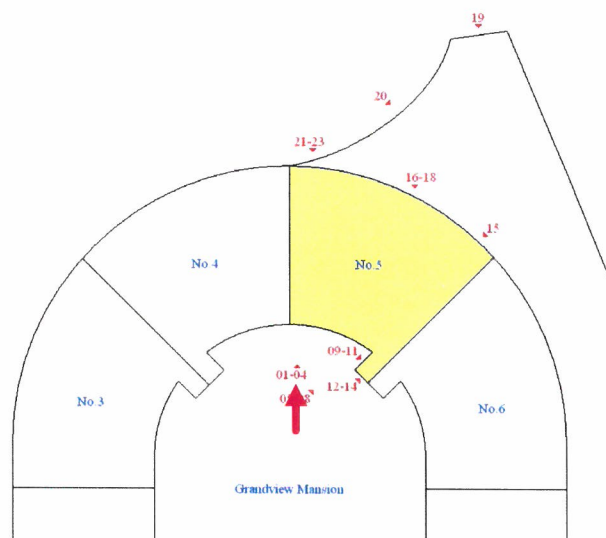
Image 圖譜: 03
 Location 位置: Stage 5 Grandview Mansion 偉景大廈5期
 Floor 樓層: 1/F

Areas with unusual temperature inside boxes in the infrared spectrum are locations of possible defects
 紅外線圖譜中，方格內溫度相對異常的部份是可能缺損的位置。

Classification 分類	Quantity 數量	Estimate Area 估計面積 (m ²)
I (General 一般)	2	3
II (Serious 嚴重)	-	-
III (Other Possible 其他可能)	-	-

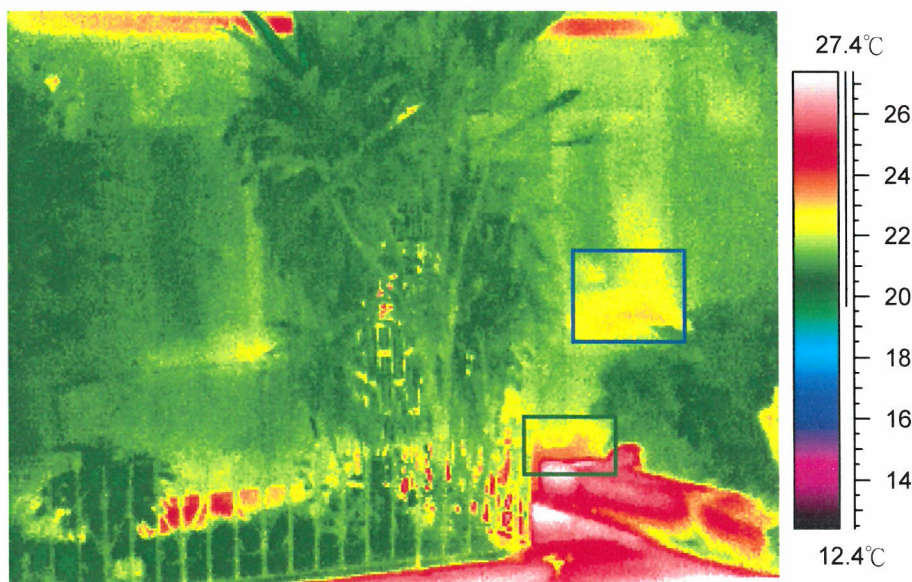
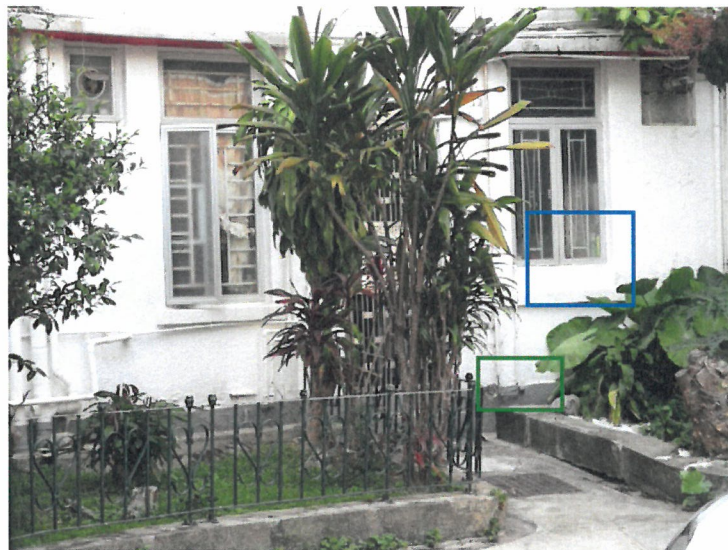
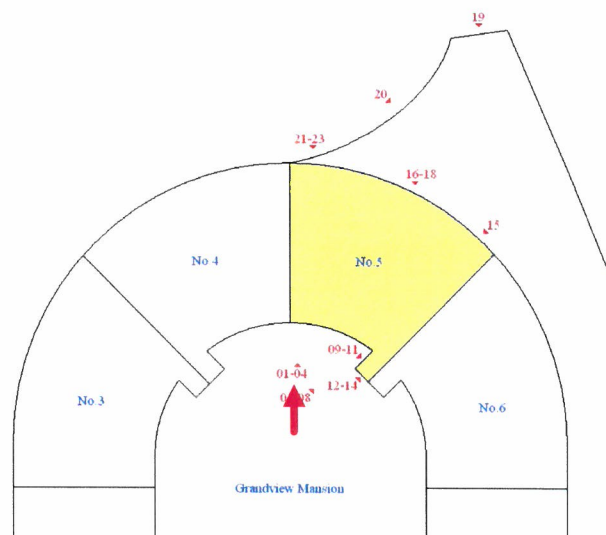
Image 圖譜: 04
Location 位置: Stage 5 Grandview Mansion 偉景大廈5期
Floor 樓層: G/F

Areas with unusual temperature inside boxes in the infrared spectrum are locations of possible defects

Classification 分類	Quantity 數量	Estimate Area 估計面積 (m ²)
I (General 一般)	1	1
II (Serious 嚴重)	-	-
III (Other Possible 其他可能)	1	1

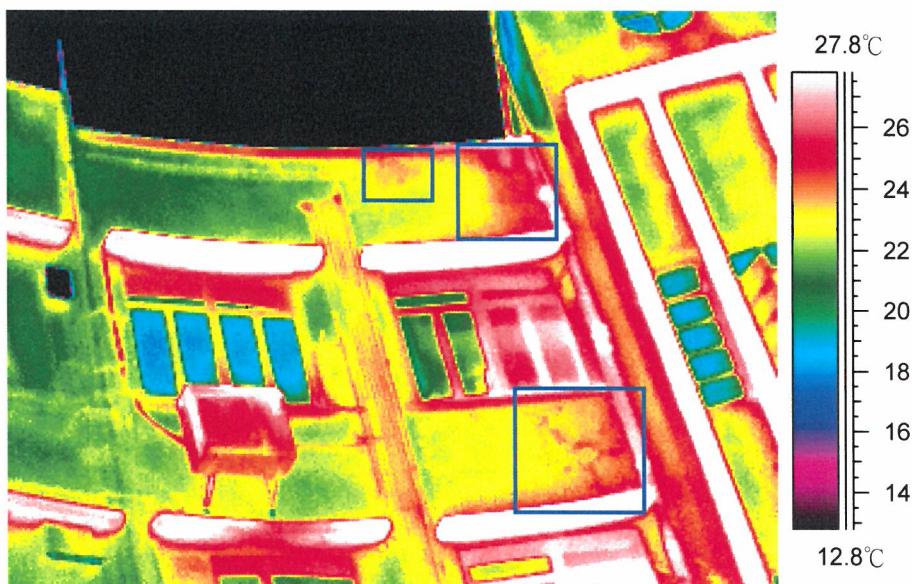
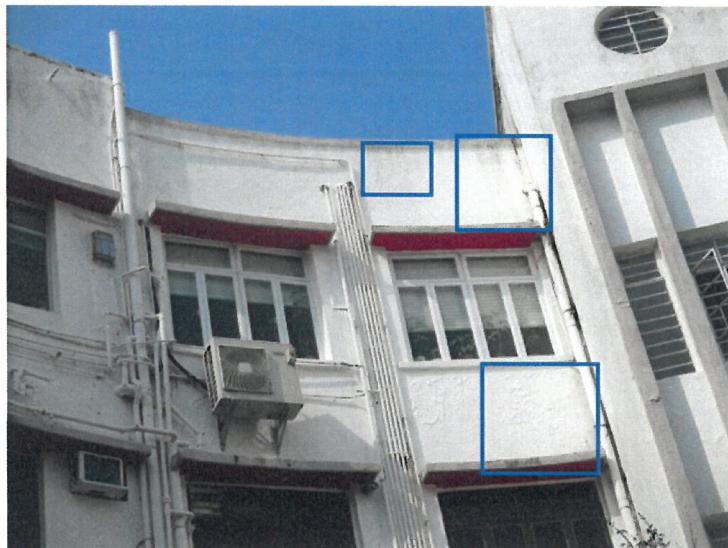
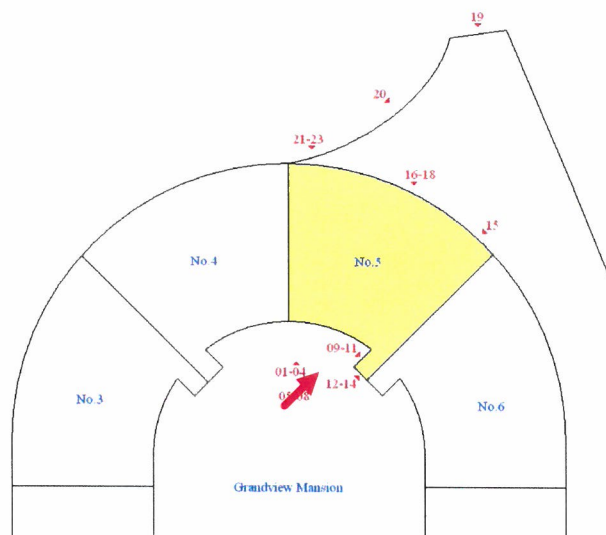
Image 圖譜: 05
 Location 位置: Stage 5 Grandview Mansion 偉景大廈5期
 Floor 樓層: 3-R/F

Areas with unusual temperature inside boxes in the infrared spectrum are locations of possible defects

3

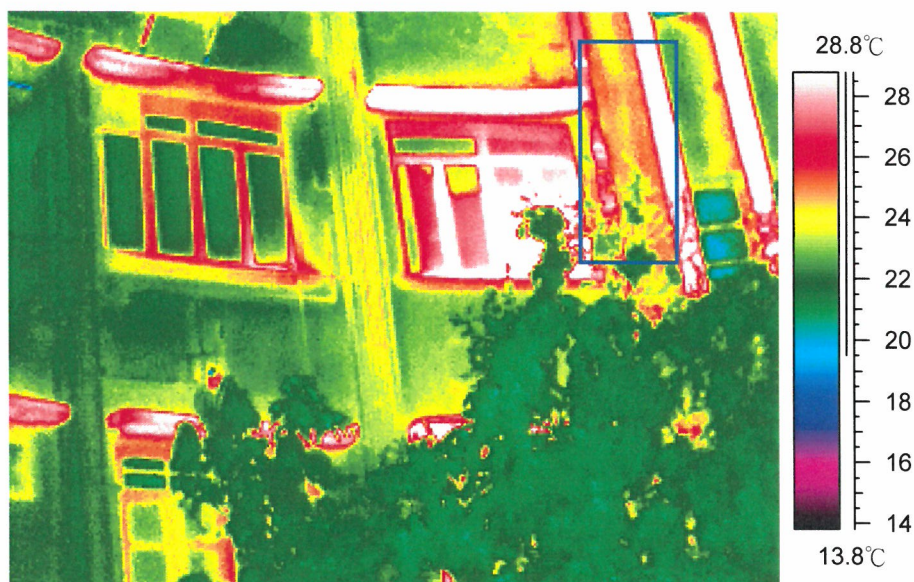
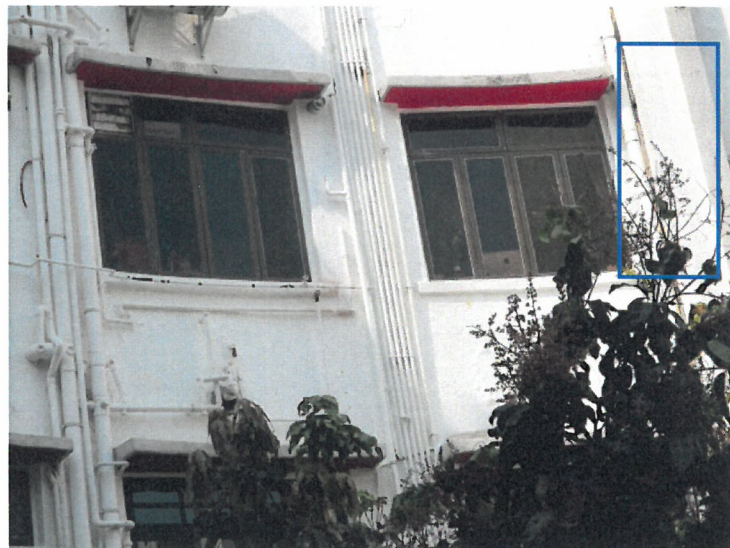
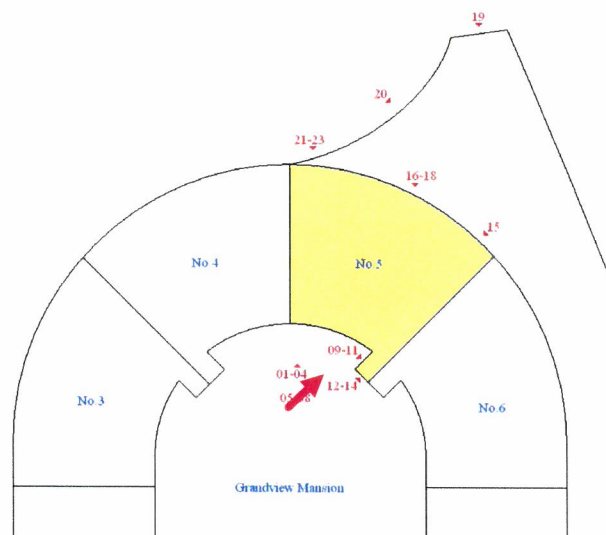
Image 圖譜: 06
 Location 位置: Stage 5 Grandview Mansion 偉景大廈5期
 Floor 樓層: 2/F

Areas with unusual temperature inside boxes in the infrared spectrum are locations of possible defects

Classification 分類	Quantity 數量	Estimate Area 估計面積 (m ²)
I (General 一般)	1	1
II (Serious 嚴重)	-	-
III (Other Possible 其他可能)	-	-

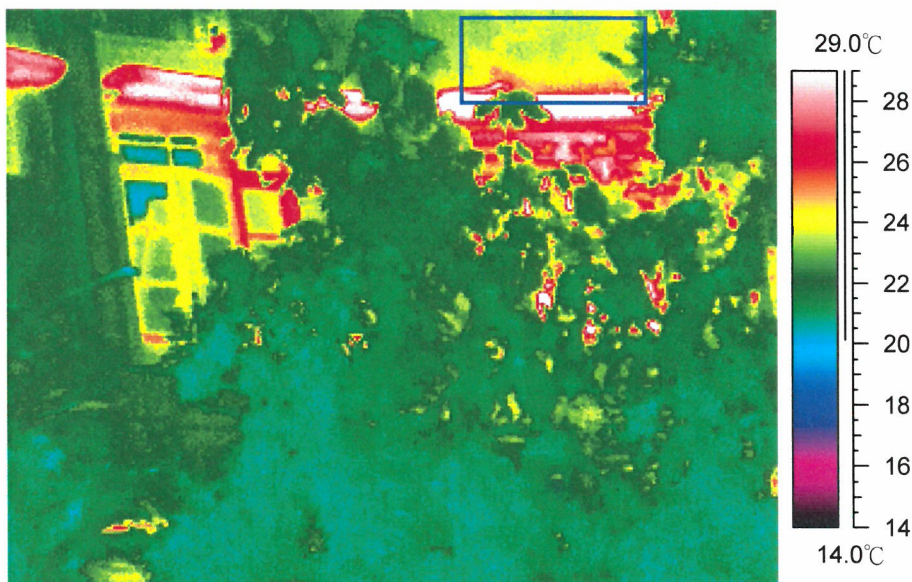
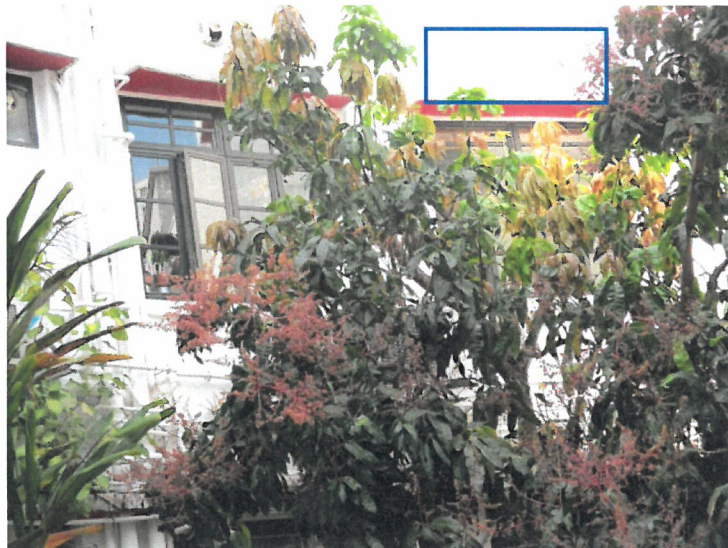
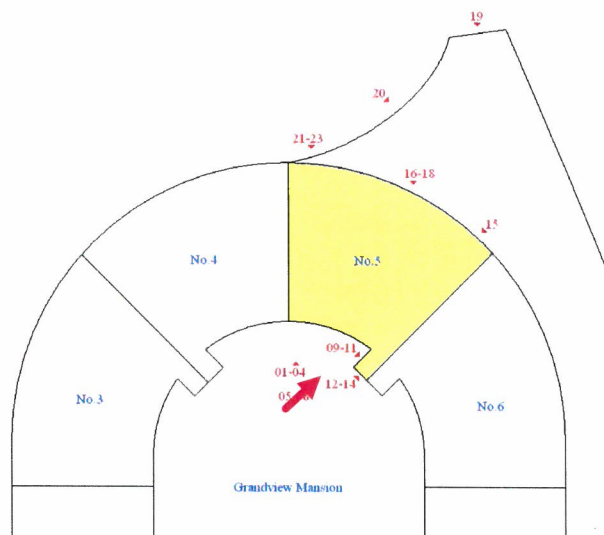
Image 圖譜: 07
Location 位置: Stage 5 Grandview Mansion 偉景大廈5期
Floor 樓層: 1/F

Areas with unusual temperature inside boxes in the infrared spectrum are locations of possible defects
紅外線圖譜中，方格內溫度相對異常的部份是可能缺損的位置。

Classification 分類	Quantity 數量	Estimate Area 估計面積 (m ²)
I (General 一般)	1	1
II (Serious 嚴重)	-	-
III (Other Possible 其他可能)	-	-

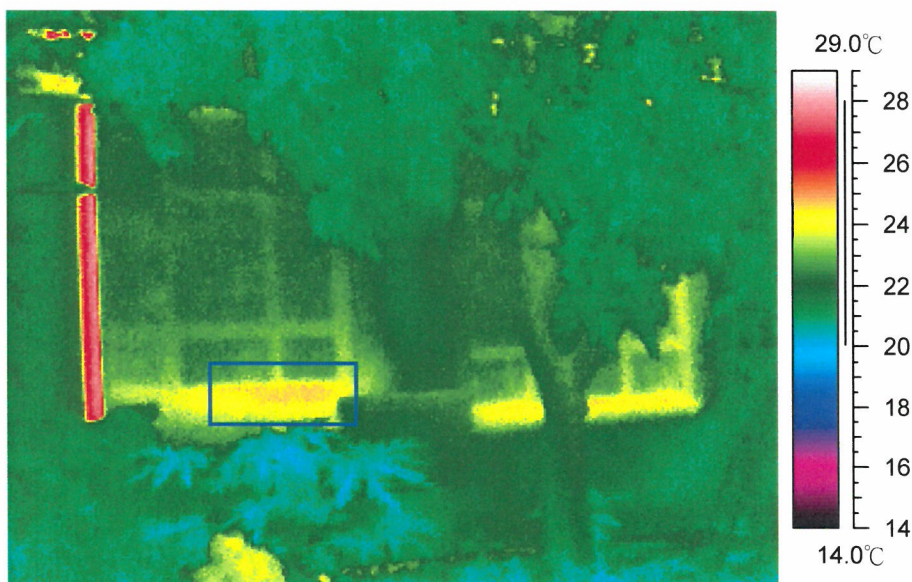
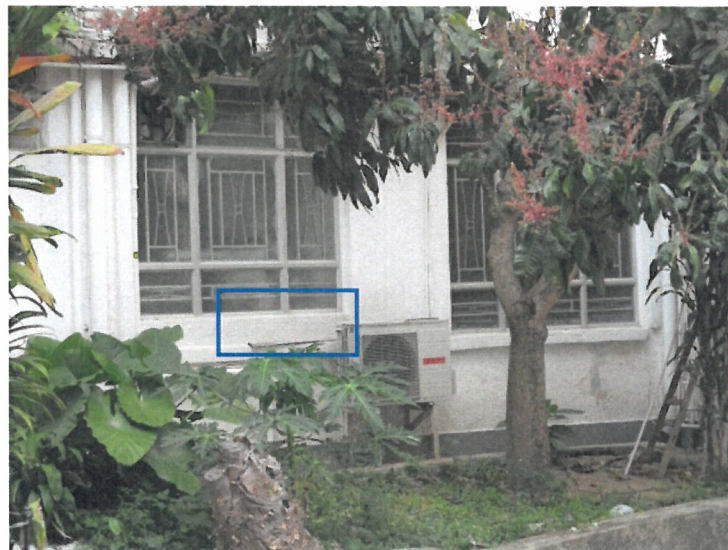
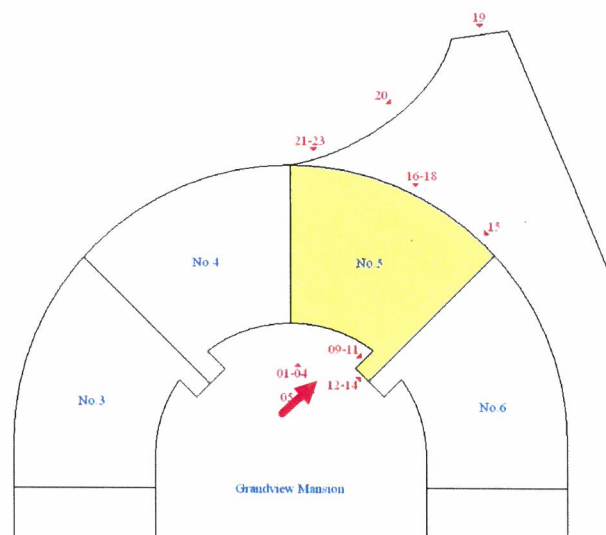
Image 圖譜: 08
Location 位置: Stage 5 Grandview Mansion 偉景大廈5期
Floor 樓層: G/F

Areas with unusual temperature inside boxes in the infrared spectrum are locations of possible defects
紅外線圖譜中，方格內溫度相對異常的部份是可能缺損的位置。

Classification 分類	Quantity 數量	Estimate Area 估計面積 (m ²)
I (General 一般)	1	1
II (Serious 嚴重)	-	-
III (Other Possible 其他可能)	-	-

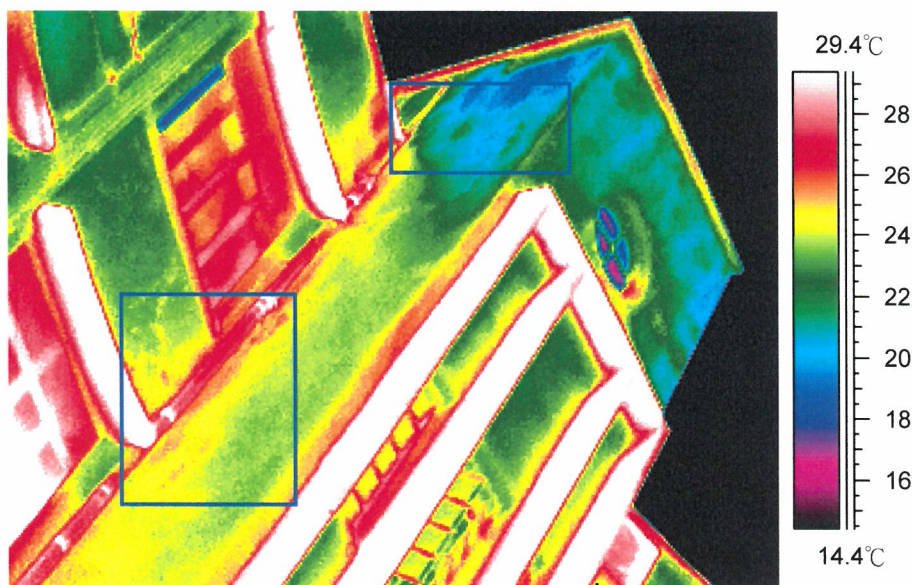
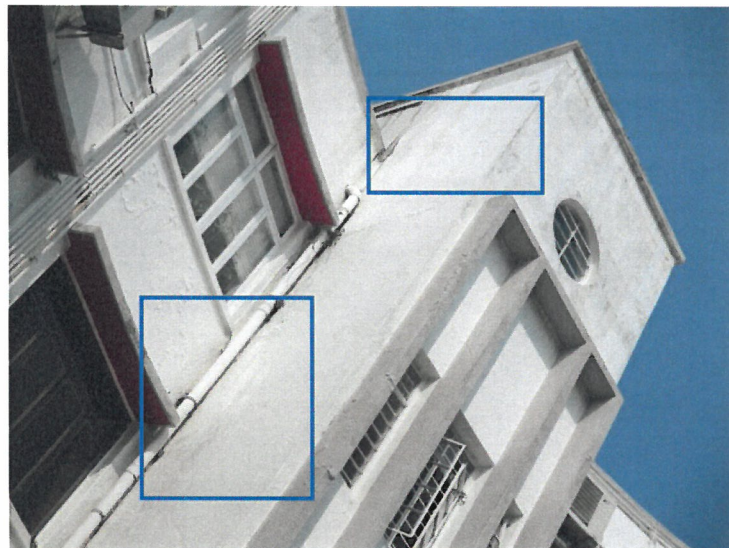
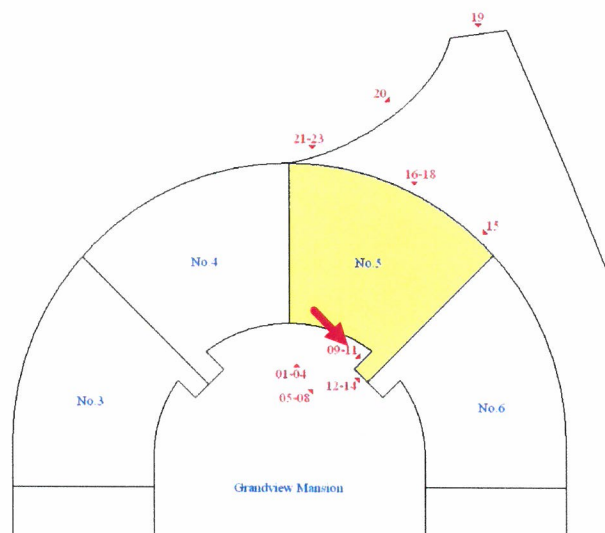
Image 圖譜: 09
 Location 位置: Stage 5 Grandview Mansion 偉景大廈5期
 Floor 樓層: 3-R/F

Areas with unusual temperature inside boxes in the infrared spectrum are locations of possible defects

2

3

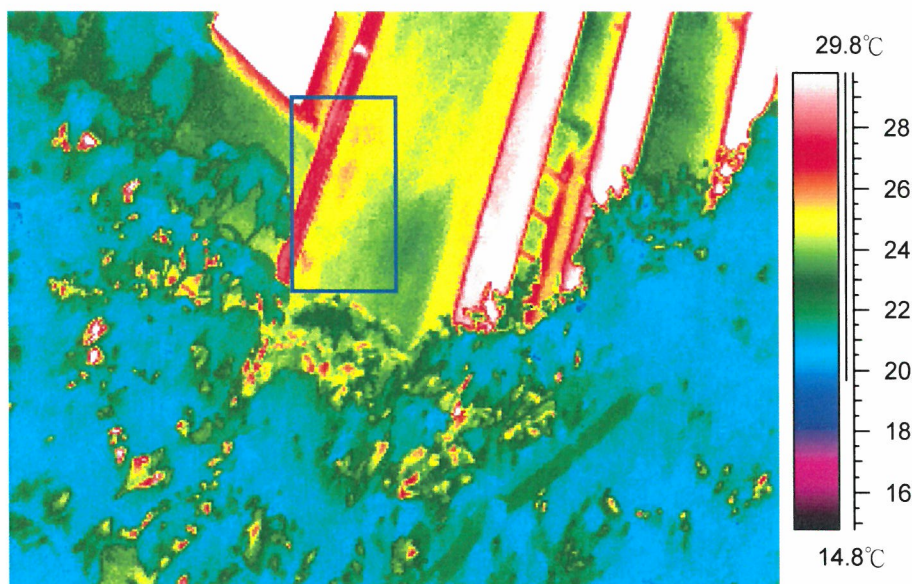
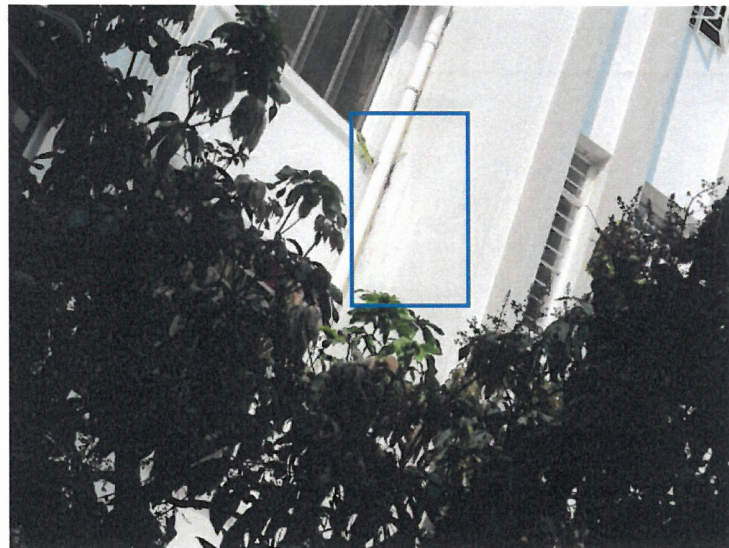
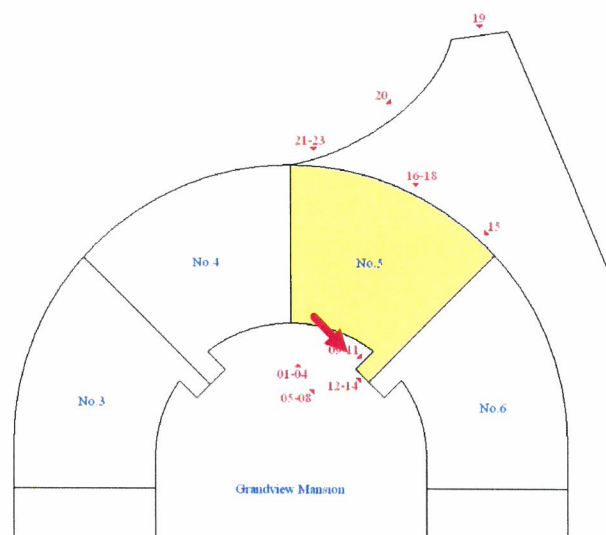
Image 圖譜: 10
Location 位置: Stage 5 Grandview Mansion 偉景大廈5期
Floor 樓層: 1-2/F

Areas with unusual temperature inside boxes in the infrared spectrum are locations of possible defects

1

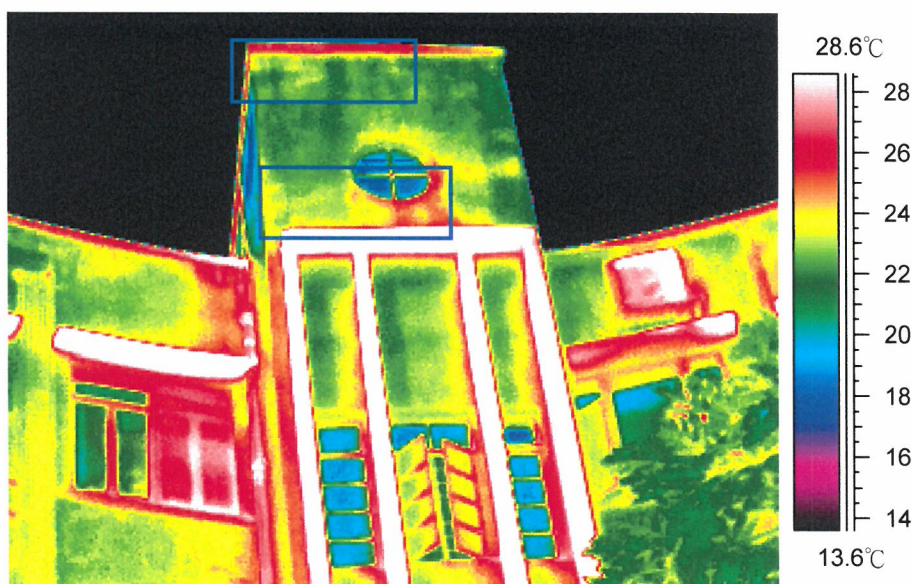
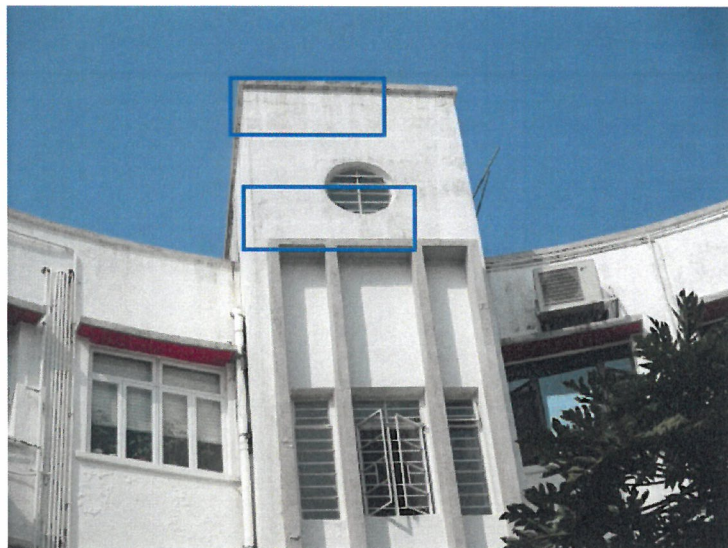
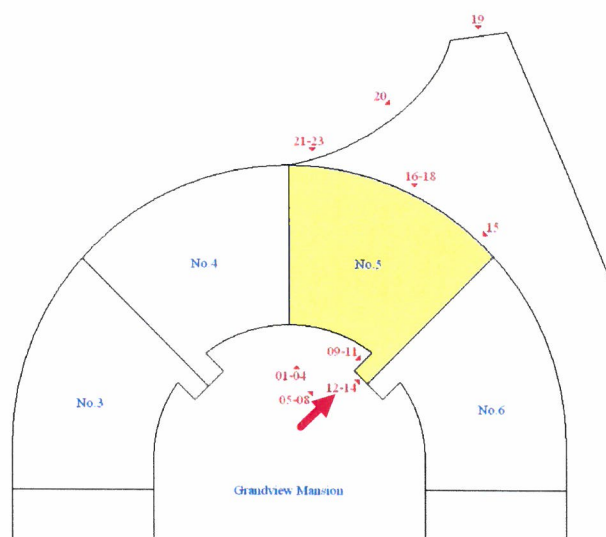
Image 圖譜: 12
 Location 位置: Stage 5 Grandview Mansion 偉景大廈5期
 Floor 樓層: 3-R/F

Areas with unusual temperature inside boxes in the infrared spectrum are locations of possible defects

Classification 分類	Quantity 數量	Estimate Area 估計面積 (m ²)
I (General 一般)	2	2
II (Serious 嚴重)	-	-
III (Other Possible 其他可能)	-	-

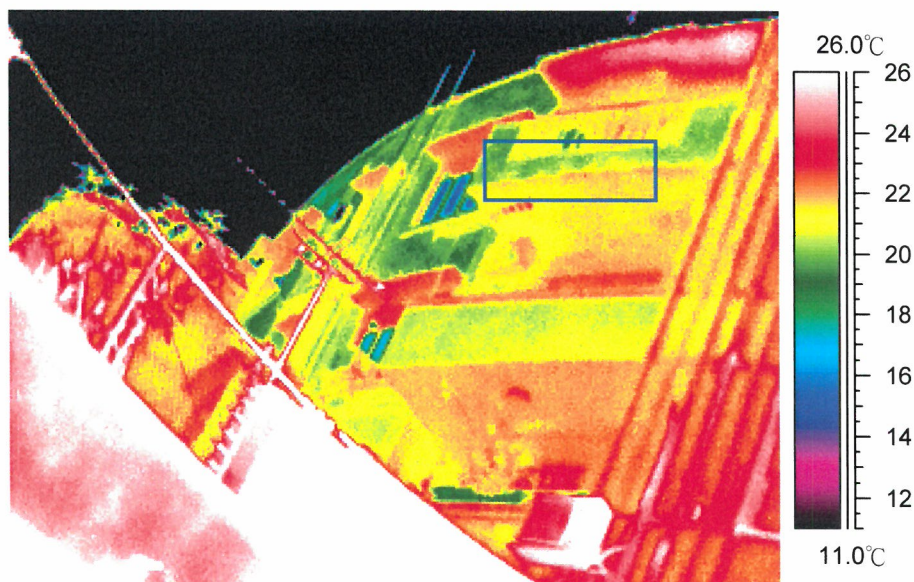
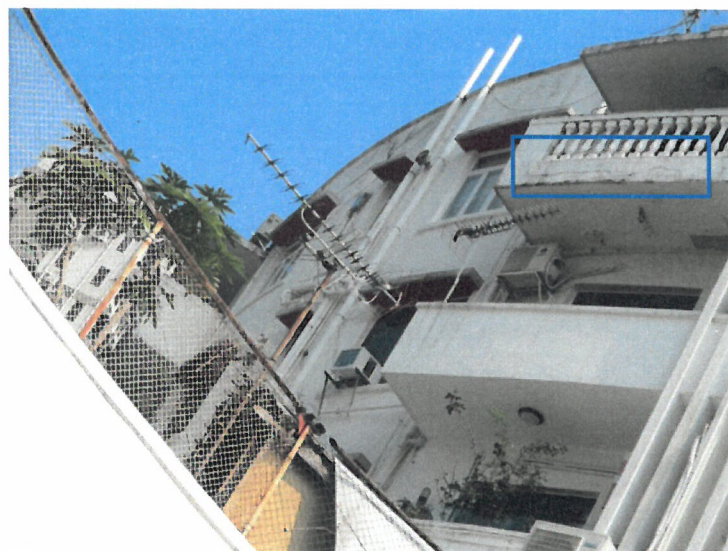
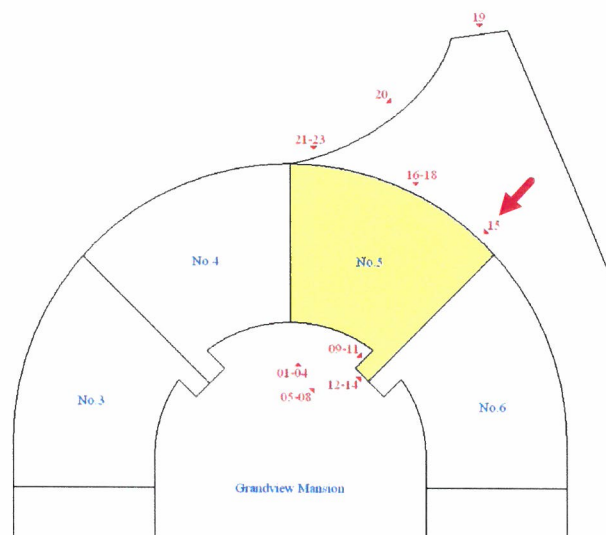
Image 圖譜: 15
 Location 位置: Stage 5 Grandview Mansion 偉景大廈5期
 Floor 樓層: 2-R/F

Areas with unusual temperature inside boxes in the infrared spectrum are locations of possible defects

1

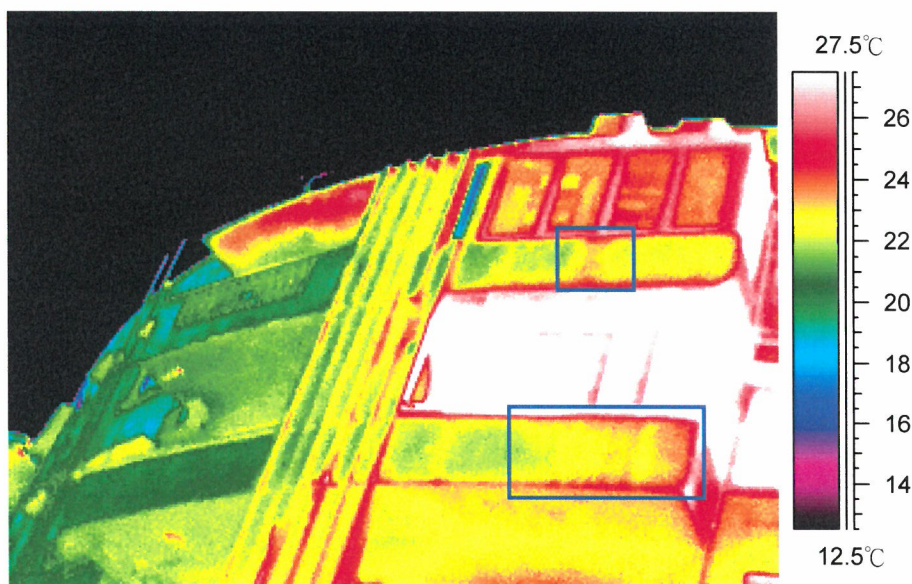
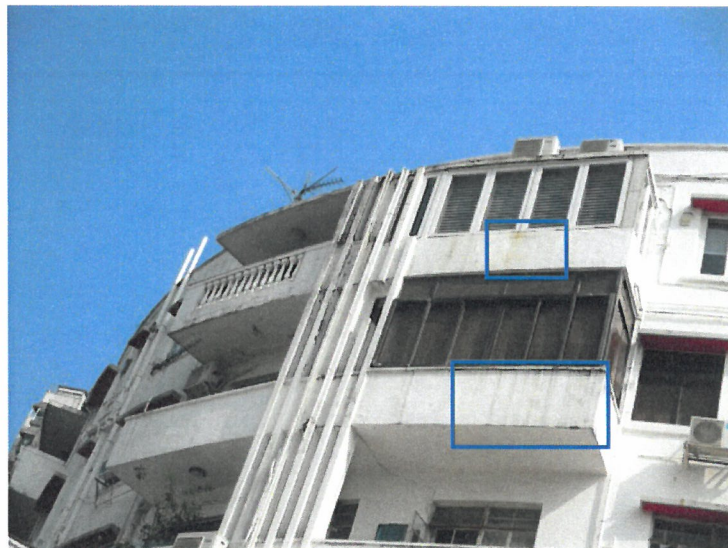
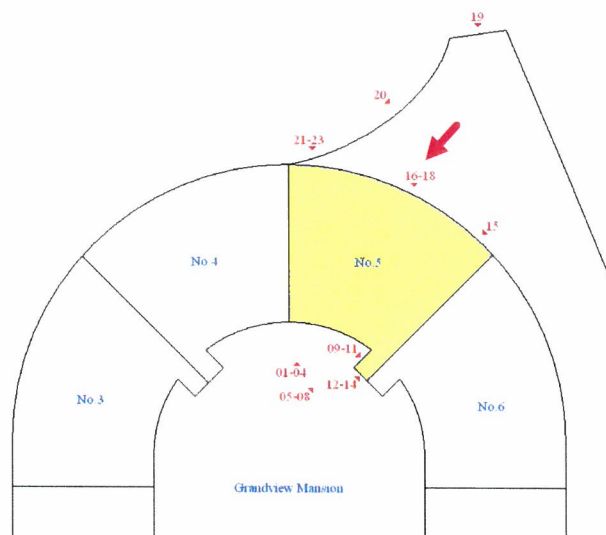
Image 圖譜: 16
 Location 位置: Stage 5 Grandview Mansion 偉景大廈5期
 Floor 樓層: 2-R/F

Areas with unusual temperature inside boxes in the infrared spectrum are locations of possible defects

Classification 分類	Quantity 數量	Estimate Area 估計面積 (m ²)
I (General 一般)	2	2
II (Serious 嚴重)	-	-
III (Other Possible 其他可能)	-	-

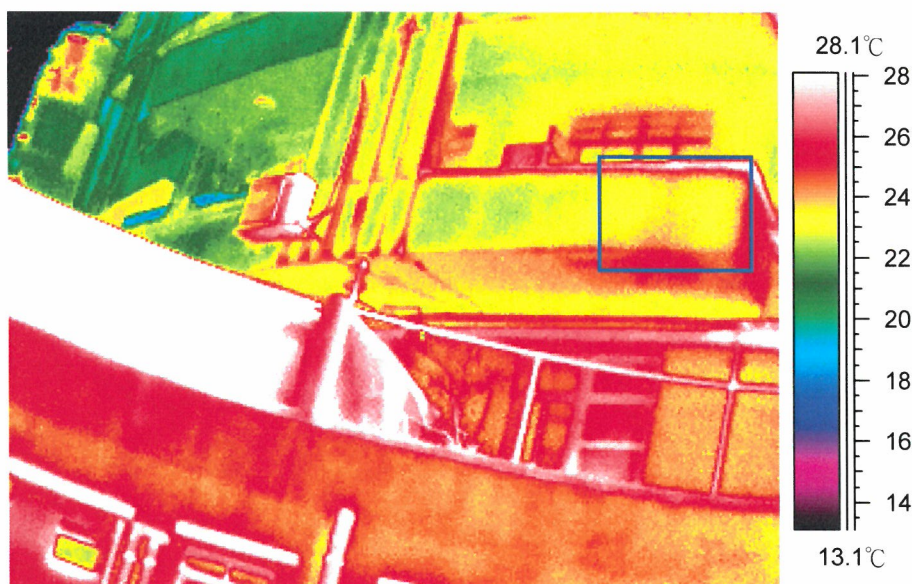
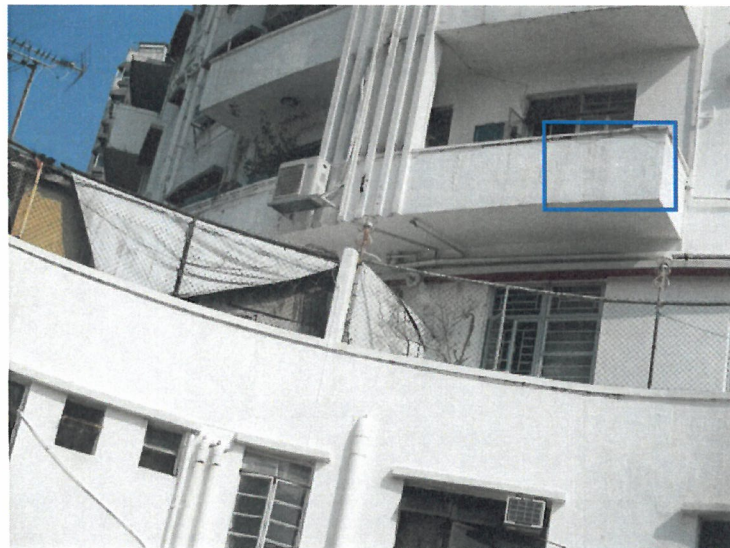
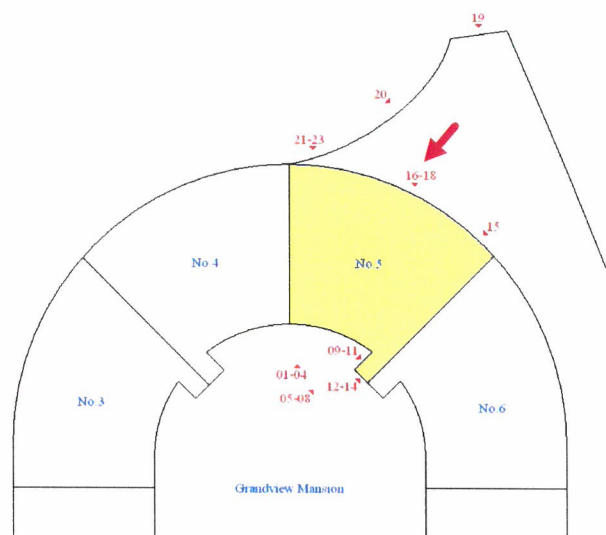
Image 圖譜: 17
Location 位置: Stage 5 Grandview Mansion 偉景大廈5期
Floor 樓層: G-1/F

Areas with unusual temperature inside boxes in the infrared spectrum are locations of possible defects

1

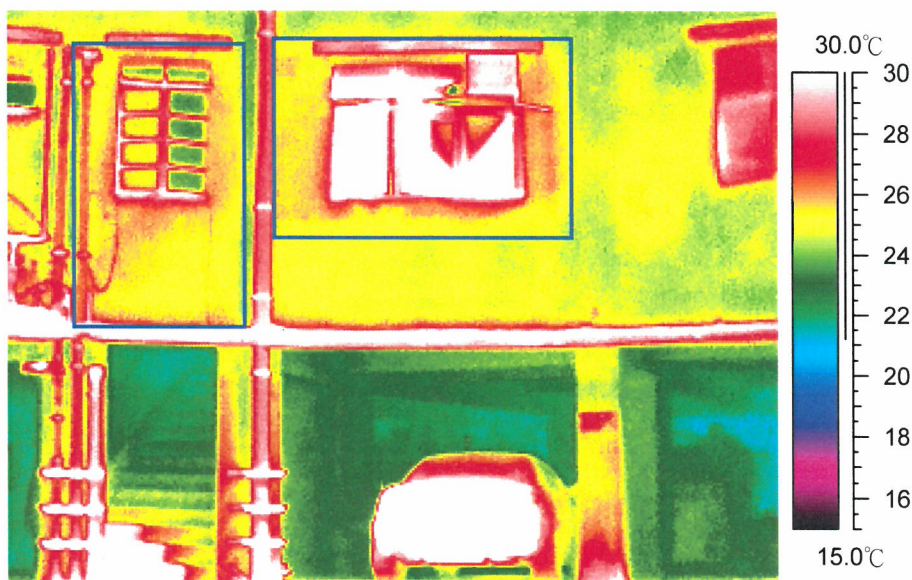
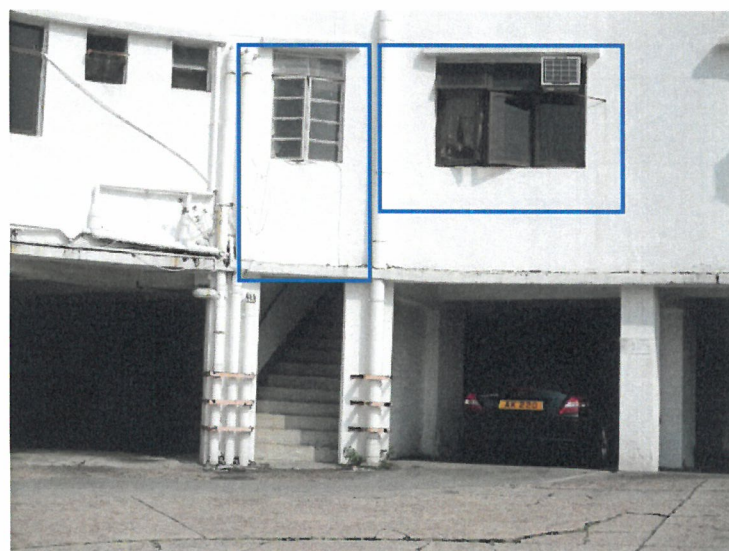
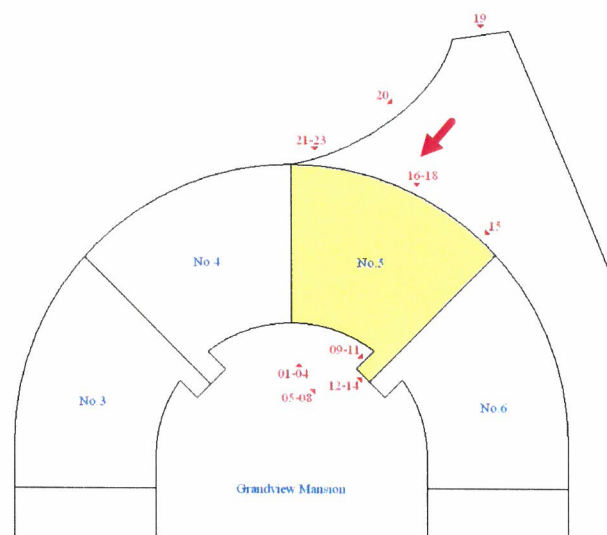
Image 圖譜: 18
Location 位置: Stage 5 Grandview Mansion 偉景大廈5期
Floor 樓層: G/F

Areas with unusual temperature inside boxes in the infrared spectrum are locations of possible defects

Classification 分類	Quantity 數量	Estimate Area 估計面積 (m ²)
I (General 一般)	2	4
II (Serious 嚴重)	-	-
III (Other Possible 其他可能)	-	-

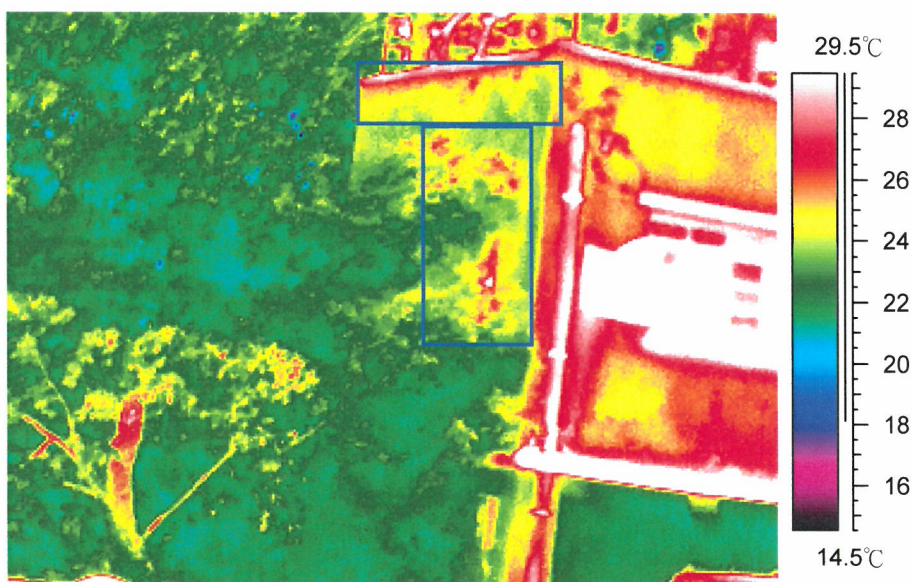
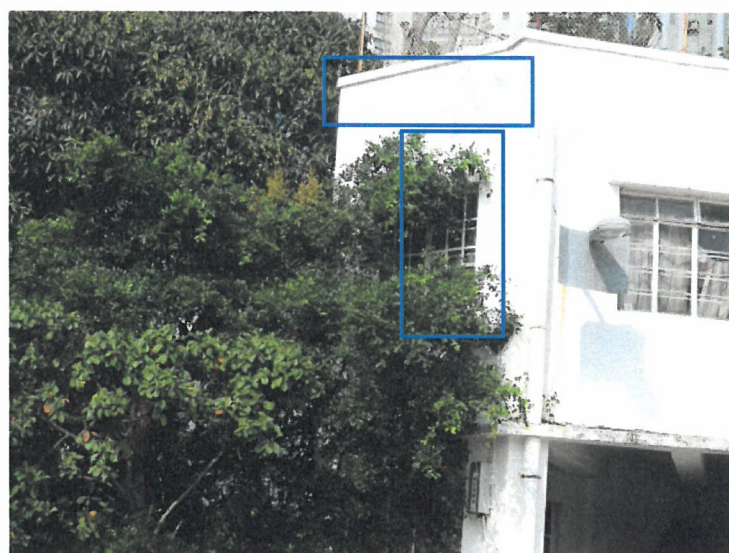
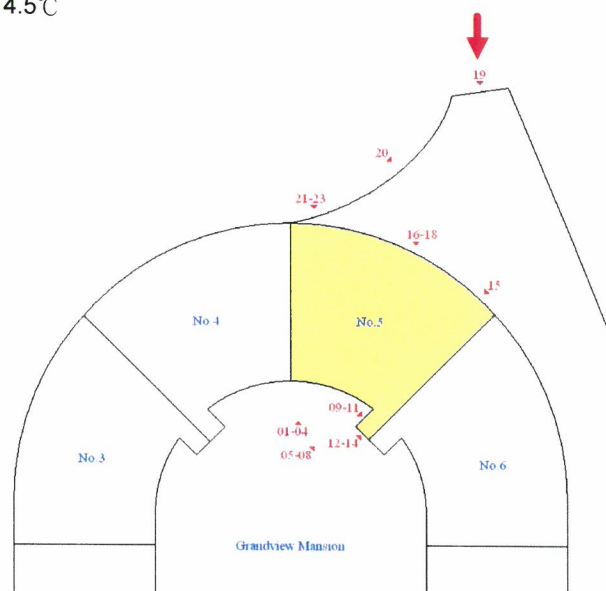
Image 圖譜: 19
 Location 位置: Stage 5 Grandview Mansion 偉景大廈5期
 Floor 樓層: G/F

Areas with unusual temperature inside boxes in the infrared spectrum are locations of possible defects

2

4

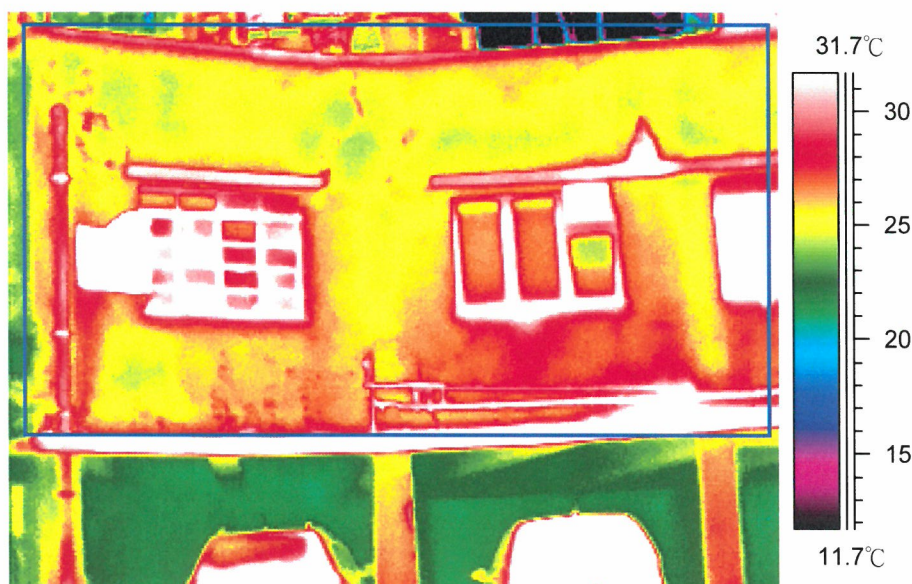
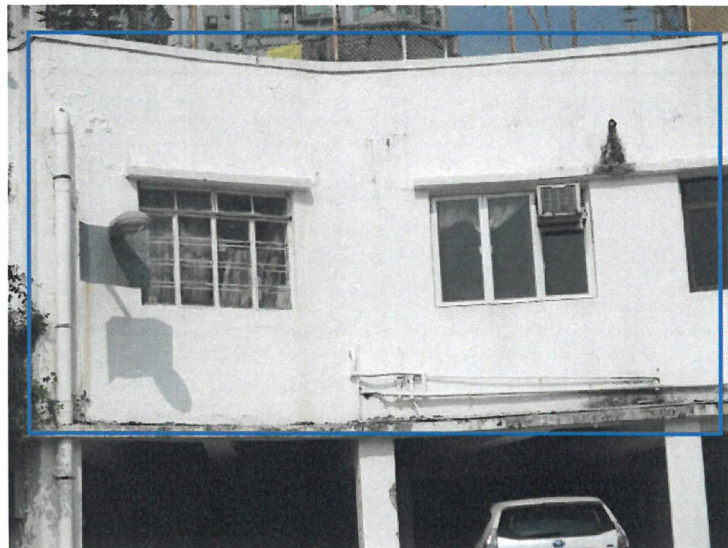
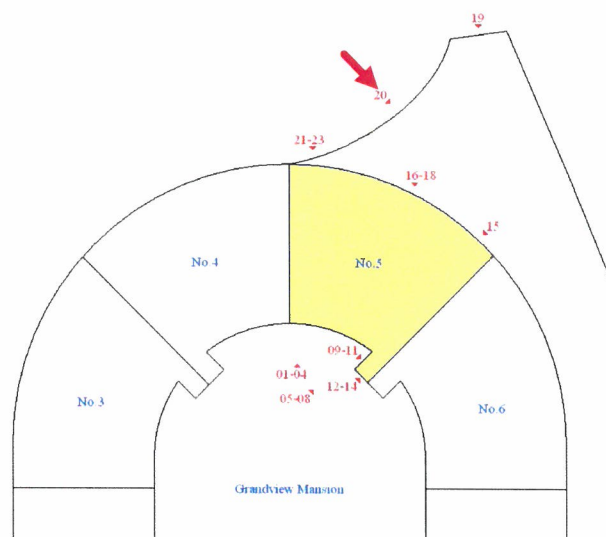
Image 圖譜: 20
Location 位置: Stage 5 Grandview Mansion 偉景大廈5期
Floor 樓層: G/F

Areas with unusual temperature inside boxes in the infrared spectrum are locations of possible defects
紅外線圖譜中，方格內溫度相對異常的部份是可能缺損的位置。

Classification 分類	Quantity 數量	Estimate Area 估計面積 (m ²)
I (General 一般)	1	11
II (Serious 嚴重)	-	-
III (Other Possible 其他可能)	-	-
