紅外線外牆探測報告 Infrared Survey Test Report on External Façade

香港大坑宏豐臺1號
偉景大廈5期
Stage 5 Grandview Mansions
1 Wang Fung Terrace, Tai Hang, Hong Kong

Survey Element 探測位置	External wall 外牆 (Before Renovation 維修前)
Our Job No. 工程項目編號	E895-5713
Our Order No. 工程指令編號	21022601
Date of Survey 探測日期	2021-03-25
Report No. 報告編號	IR2103617_Stage 5
Date of Report 報告日期	2021-03-25
Tested By 檢測人員	Michael C. H. Leung (Level I Thermographer)

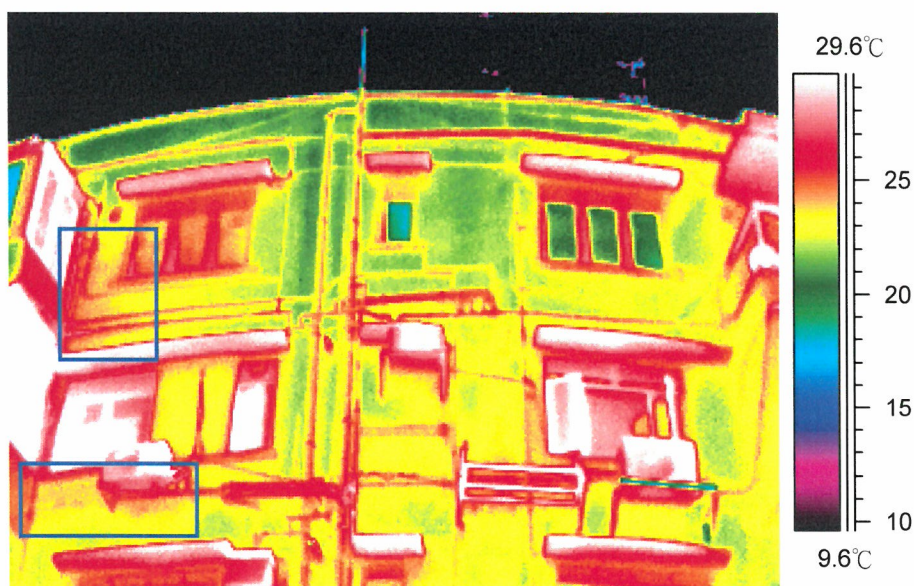
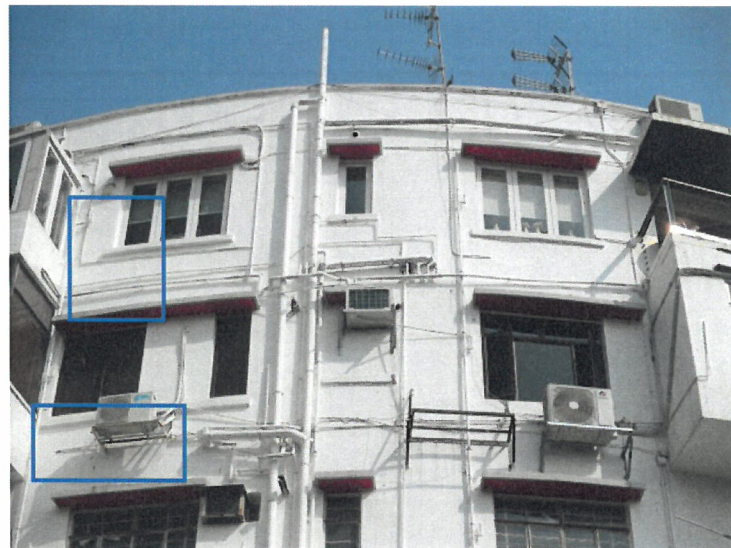
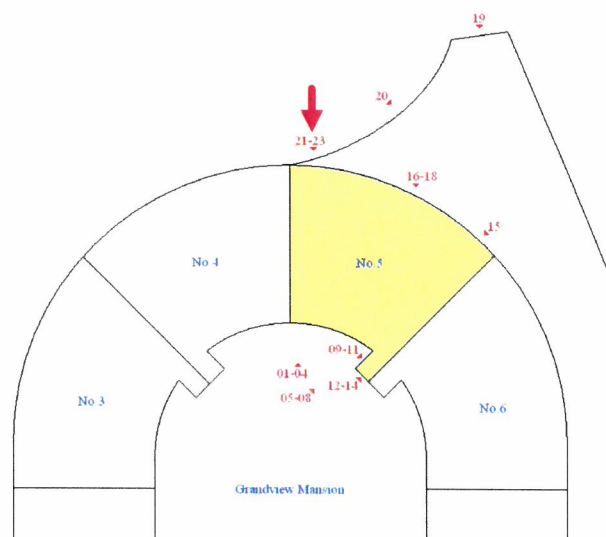
Image 圖譜: 21
 Location 位置: Stage 5 Grandview Mansion 偉景大廈5期
 Floor 樓層: 2-R/F

Areas with unusual temperature inside boxes in the infrared spectrum are locations of possible defects

2

4

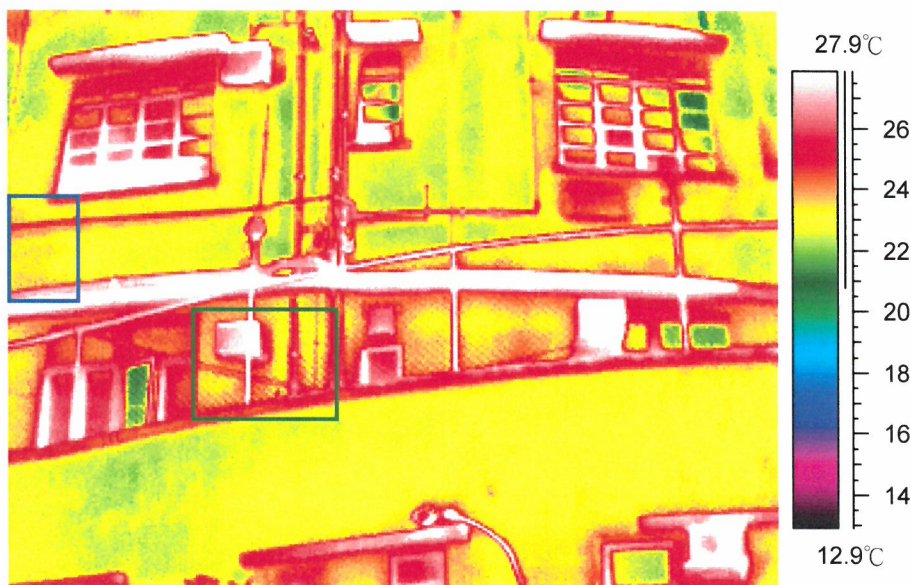
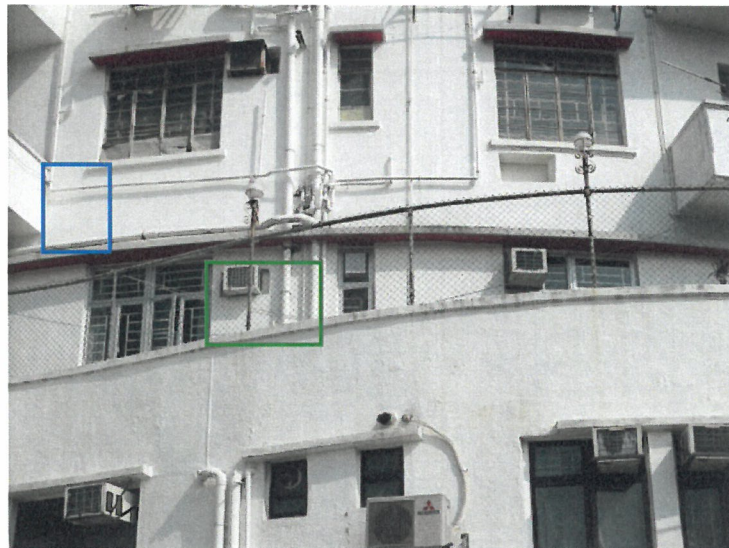
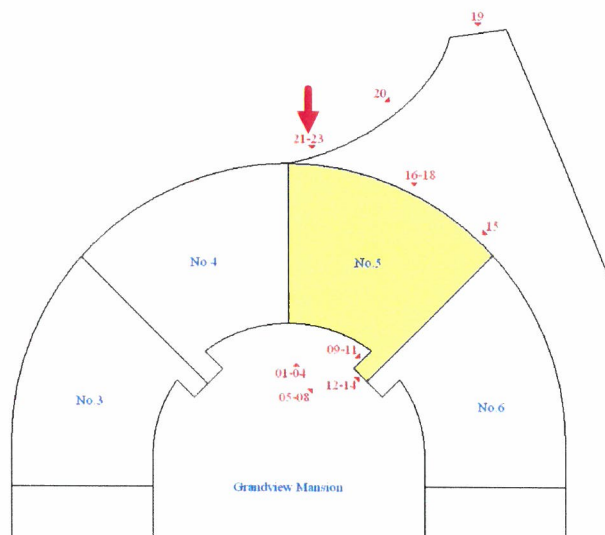
Image 圖譜: 22
 Location 位置: Stage 5 Grandview Mansion 偉景大廈5期
 Floor 樓層: G-1/F

Areas with unusual temperature inside boxes in the infrared spectrum are locations of possible defects

Classification 分類	Quantity 數量	Estimate Area 估計面積 (m ²)
I (General 一般)	1	1
II (Serious 嚴重)	-	-
III (Other Possible 其他可能)	1	1

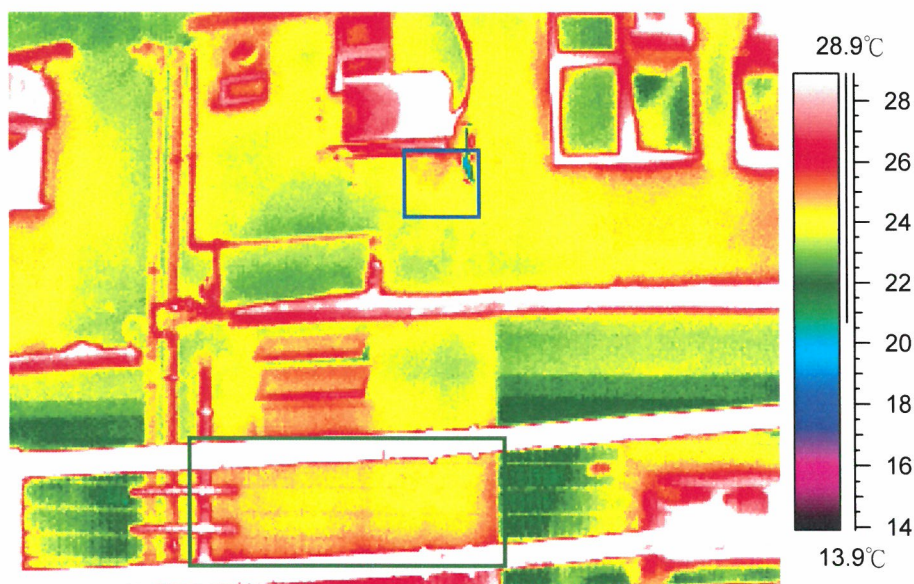
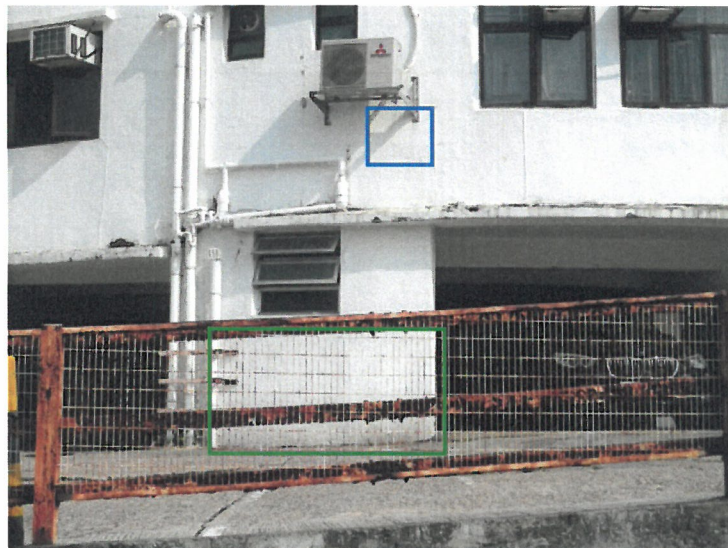
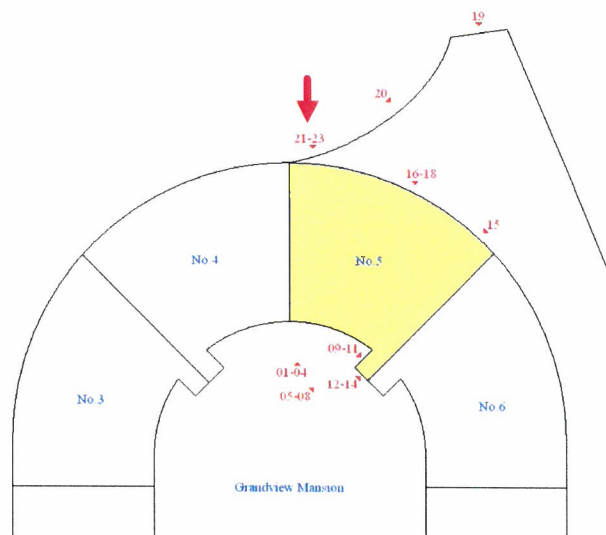
Image 圖譜: 23
 Location 位置: Stage 5 Grandview Mansion 偉景大廈5期
 Floor 樓層: G/F

Areas with unusual temperature inside boxes in the infrared spectrum are locations of possible defects

Classification 分類	Quantity 數量	Estimate Area 估計面積 (m ²)
I (General 一般)	1	1
II (Serious 嚴重)	-	-
III (Other Possible 其他可能)	1	2
