紅外線外牆探測報告 Infrared Survey Test Report on External Façade

香港大坑宏豐臺1號
偉景大廈5期
Stage 5 Grandview Mansions
1 Wang Fung Terrace, Tai Hang, Hong Kong

Survey Element 探測位置	External wall 外牆 (Before Renovation 維修前)
Our Job No. 工程項目編號	E895-5713
Our Order No. 工程指令編號	21022601
Date of Survey 探測日期	2021-03-25
Report No. 報告編號	IR2103617_Stage 5
Date of Report 報告日期	2021-03-25
Tested By 檢測人員	Michael C. H. Leung (Level I Thermographer)

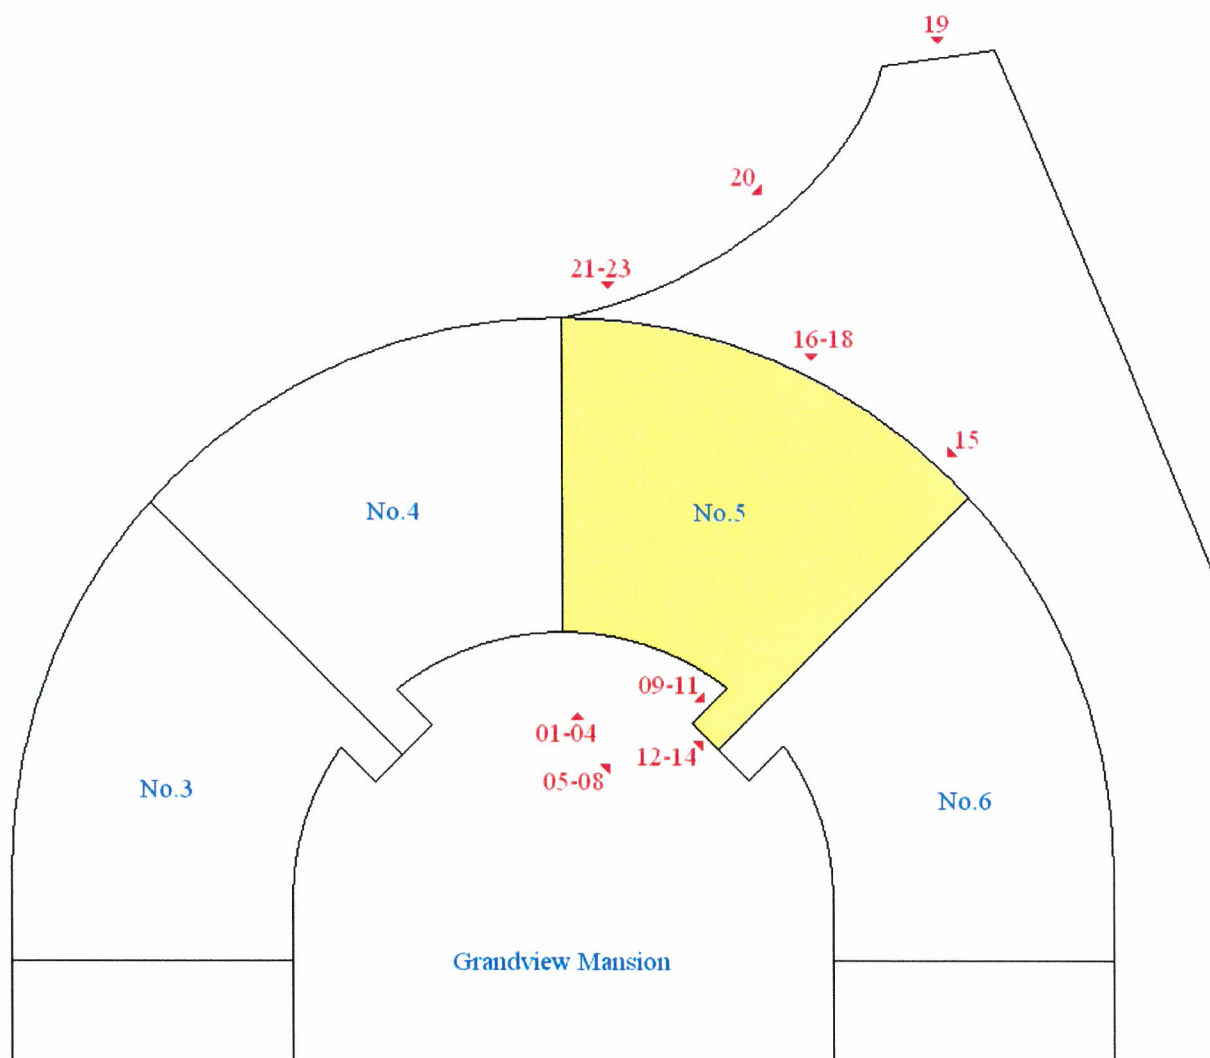
Appendix A – Infrared Test Location
附件甲—紅外線探測位置

紅外線探測於香港大坑宏豐臺1號偉景大廈5期的外牆共找到33處溫度有異的地方，可能是缺損位置，缺損可以是牆身間之分離、外牆內出現空隙、裂痕或有積水等，建議進一步跟進，總問題位置面積約57平方米。詳細的結果總結現列於下方及可能缺損位置顯示於附件甲。

01-23 – Test locations at the external wall
是次於外牆上的探測位置

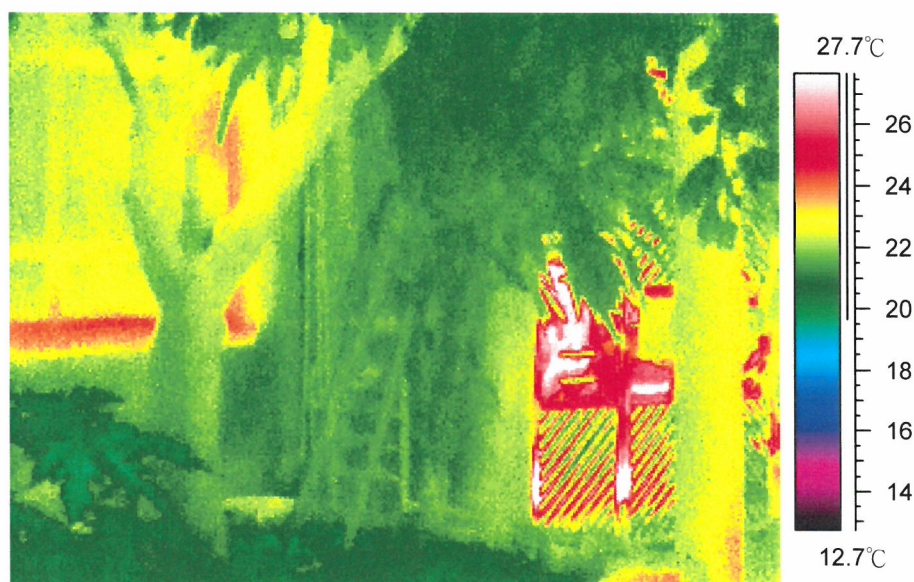
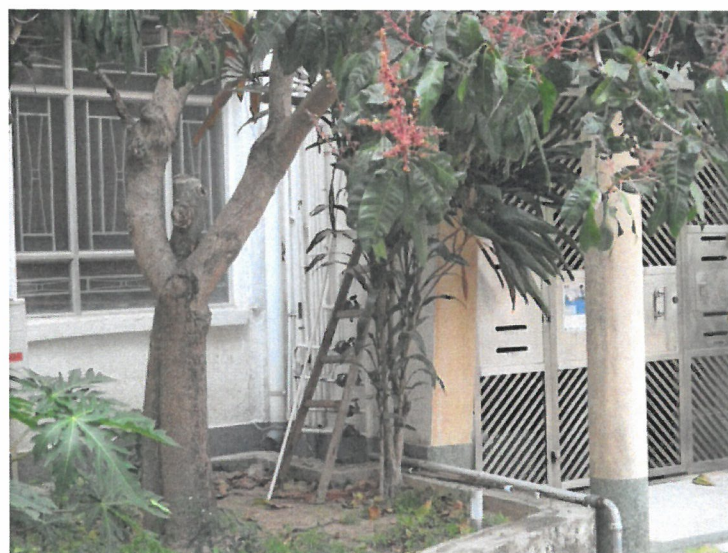
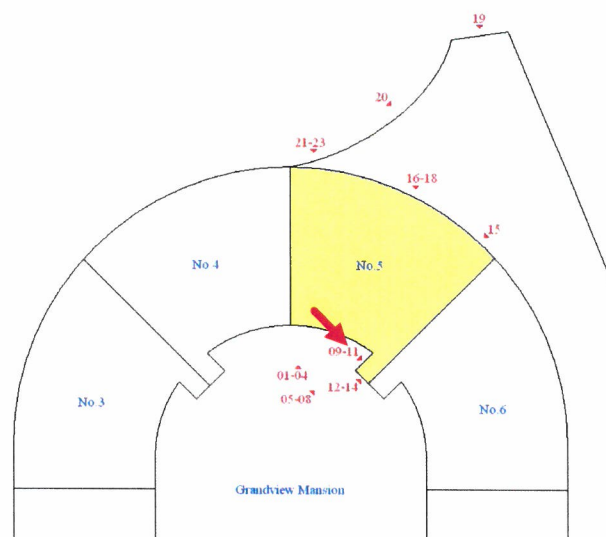
Image 圖譜: 11
Location 位置: Stage 5 Grandview Mansion 偉景大廈5期
Floor 樓層: G/F

Areas with unusual temperature inside boxes in the infrared spectrum are locations of possible defects

- I. General defect (area with temperature variation)
Location of minor defect is recommended to carry out general repair as listed in maintenance scheme or perform regularly checking
- II. Serious defect (area with significant temperature variation)
Location of serious defect is recommended to repair it as soon as possible, even immediate repair.
- III. Other possible defect (unusual area with temperature variation)
Stain, ambient effect (freezer room or machine room, etc.), unidentified heat / cold source or other possible defects could cause significant temperature variation in this location. Further investigation or handling it as Type I Defect is recommended

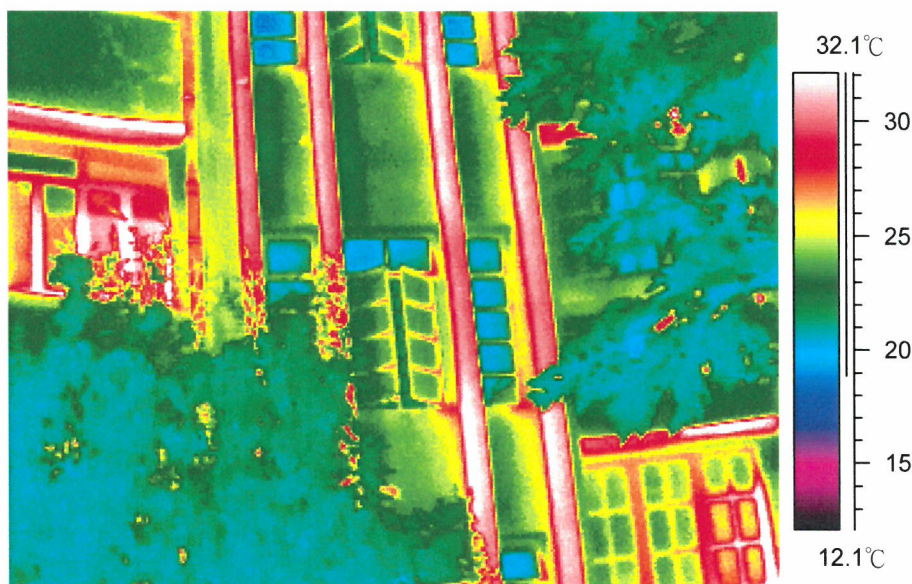
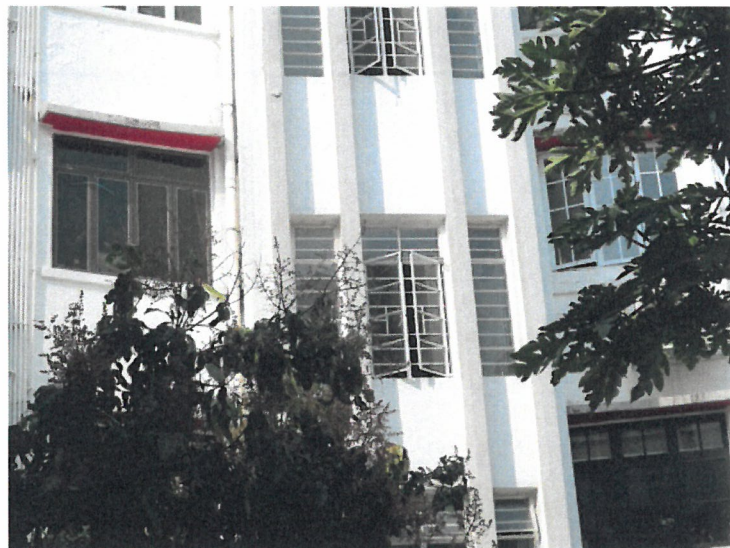
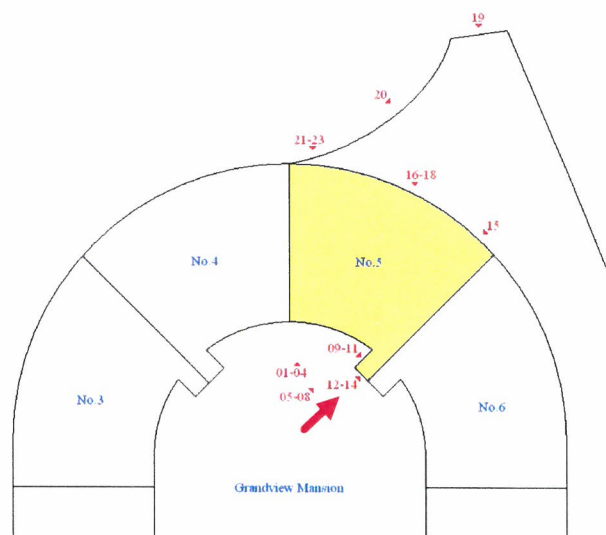
Image 圖譜: 13
 Location 位置: Stage 5 Grandview Mansion 偉景大廈5期
 Floor 樓層: 1-2/F

Areas with unusual temperature inside boxes in the infrared spectrum are locations of possible defects

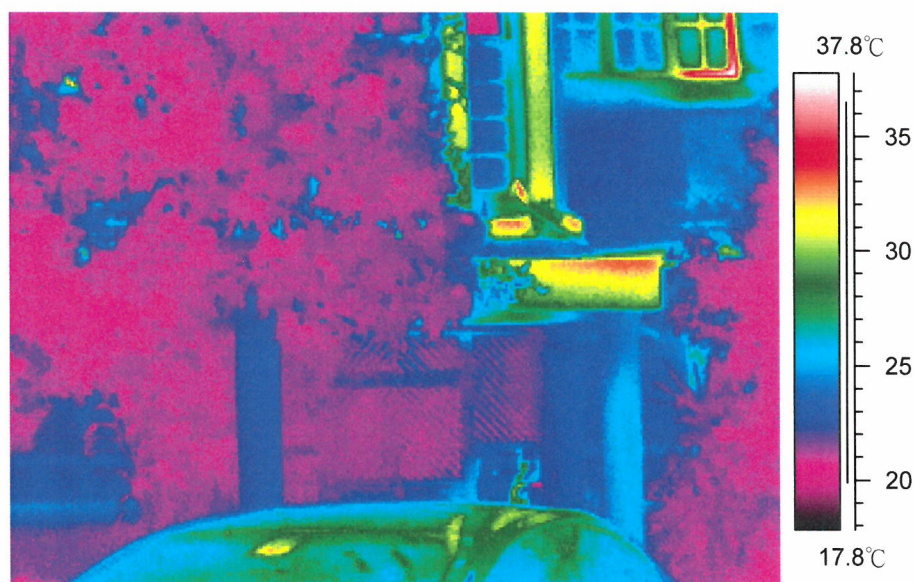
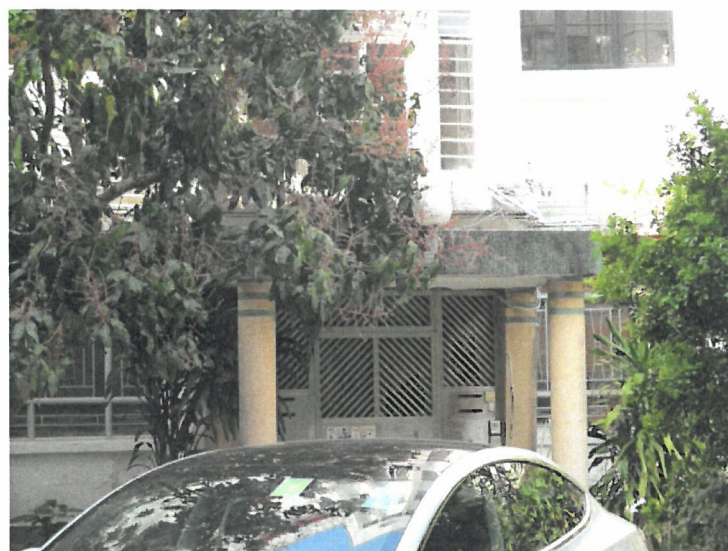
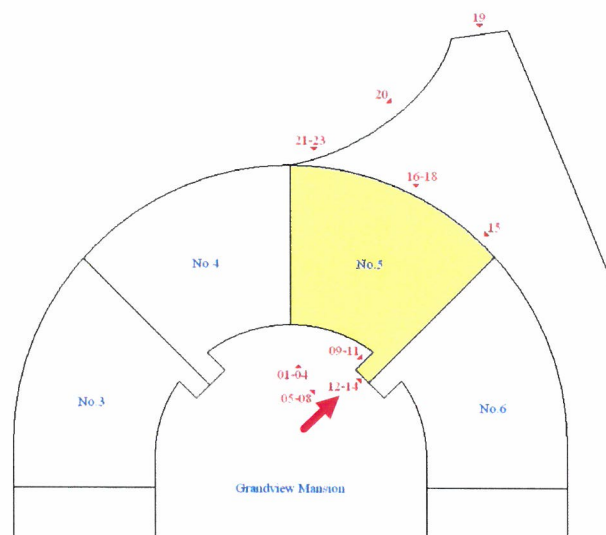
Image 圖譜: 14
 Location 位置: Stage 5 Grandview Mansion 偉景大廈5期
 Floor 樓層: G-1/F

Areas with unusual temperature inside boxes in the infrared spectrum are locations of possible defects
