樓宇維修翻新工程投標文件

Tender Document for Building Renovation Works

Block 5 & Block 6
1 Wang Fung Terrace, Tai Hang, Hong Kong

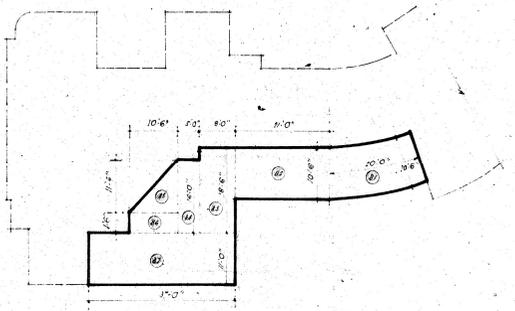
CALCULATION FOR NON-DOMESTIC AREA

EXISTING NON-DOMESTIC AREA	ADDITIONAL NON-DOMESTIC AREA FOR LOWER GND. FL. & BASEMENT	
① 52' x 16' = 832.00 S.F.	① 30' x 16' = 480.00	① 20' x 10.67' = 213.40
② 22' x 28' = 616.00	② 7' x 11' = 77.00	② 10.5' x 21' = 220.50
③ 41' x 25' = 1025.00	③ 21' x 17' = 357.00	③ 18.5' x 8' = 148.00
④ 10' x 14' = 140.00	④ 2' x 18' = 36.00	④ 16' x 5' = 80.00
⑤ 28' x 22' = 616.00	⑤ 6' x 7' = 42.00	⑤ 10.5' x 8.5' = 89.25
⑥ 17' x 26' = 442.00	⑥ 20' x 28' = 560.00	⑥ 6.6' x 10.5' = 69.30
⑦ 2' x 18' = 36.00	⑦ 11' x 9' = 99.00	⑦ 37' x 11' = 407.00
⑧ 6' x 7' = 42.00	⑧ 27' x 6' = 162.00	
⑨ 8' x 16' = 128.00	⑨ 17' x 5' = 85.00	
⑩ 3' x 15' = 45.00	⑩ 9' x 10' = 90.00	
⑪ 16' x 9' = 144.00	⑪ 4' x 4' = 16.00	
⑫ 20' x 12' = 240.00	⑫ 11.5' x 12' = 138.00	
⑬ 22' x 10' = 220.00		
⑭ 27' x 6' = 162.00		
⑮ 17' x 5' = 85.00		
⑯ 9' x 10' = 90.00		
⑰ 4' x 4' = 16.00		
⑱ 11.5' x 12' = 138.00		
TOTAL EXISTING AREA = 9,202.00 S.F.	TOTAL ADDITIONAL AREA FOR LOWER GND. FL. & BASEMENT = 2,769.185 S.F.	TOTAL ADDITIONAL AREA FOR LOWER GND. FL. & BASEMENT = 1173.125 S.F.

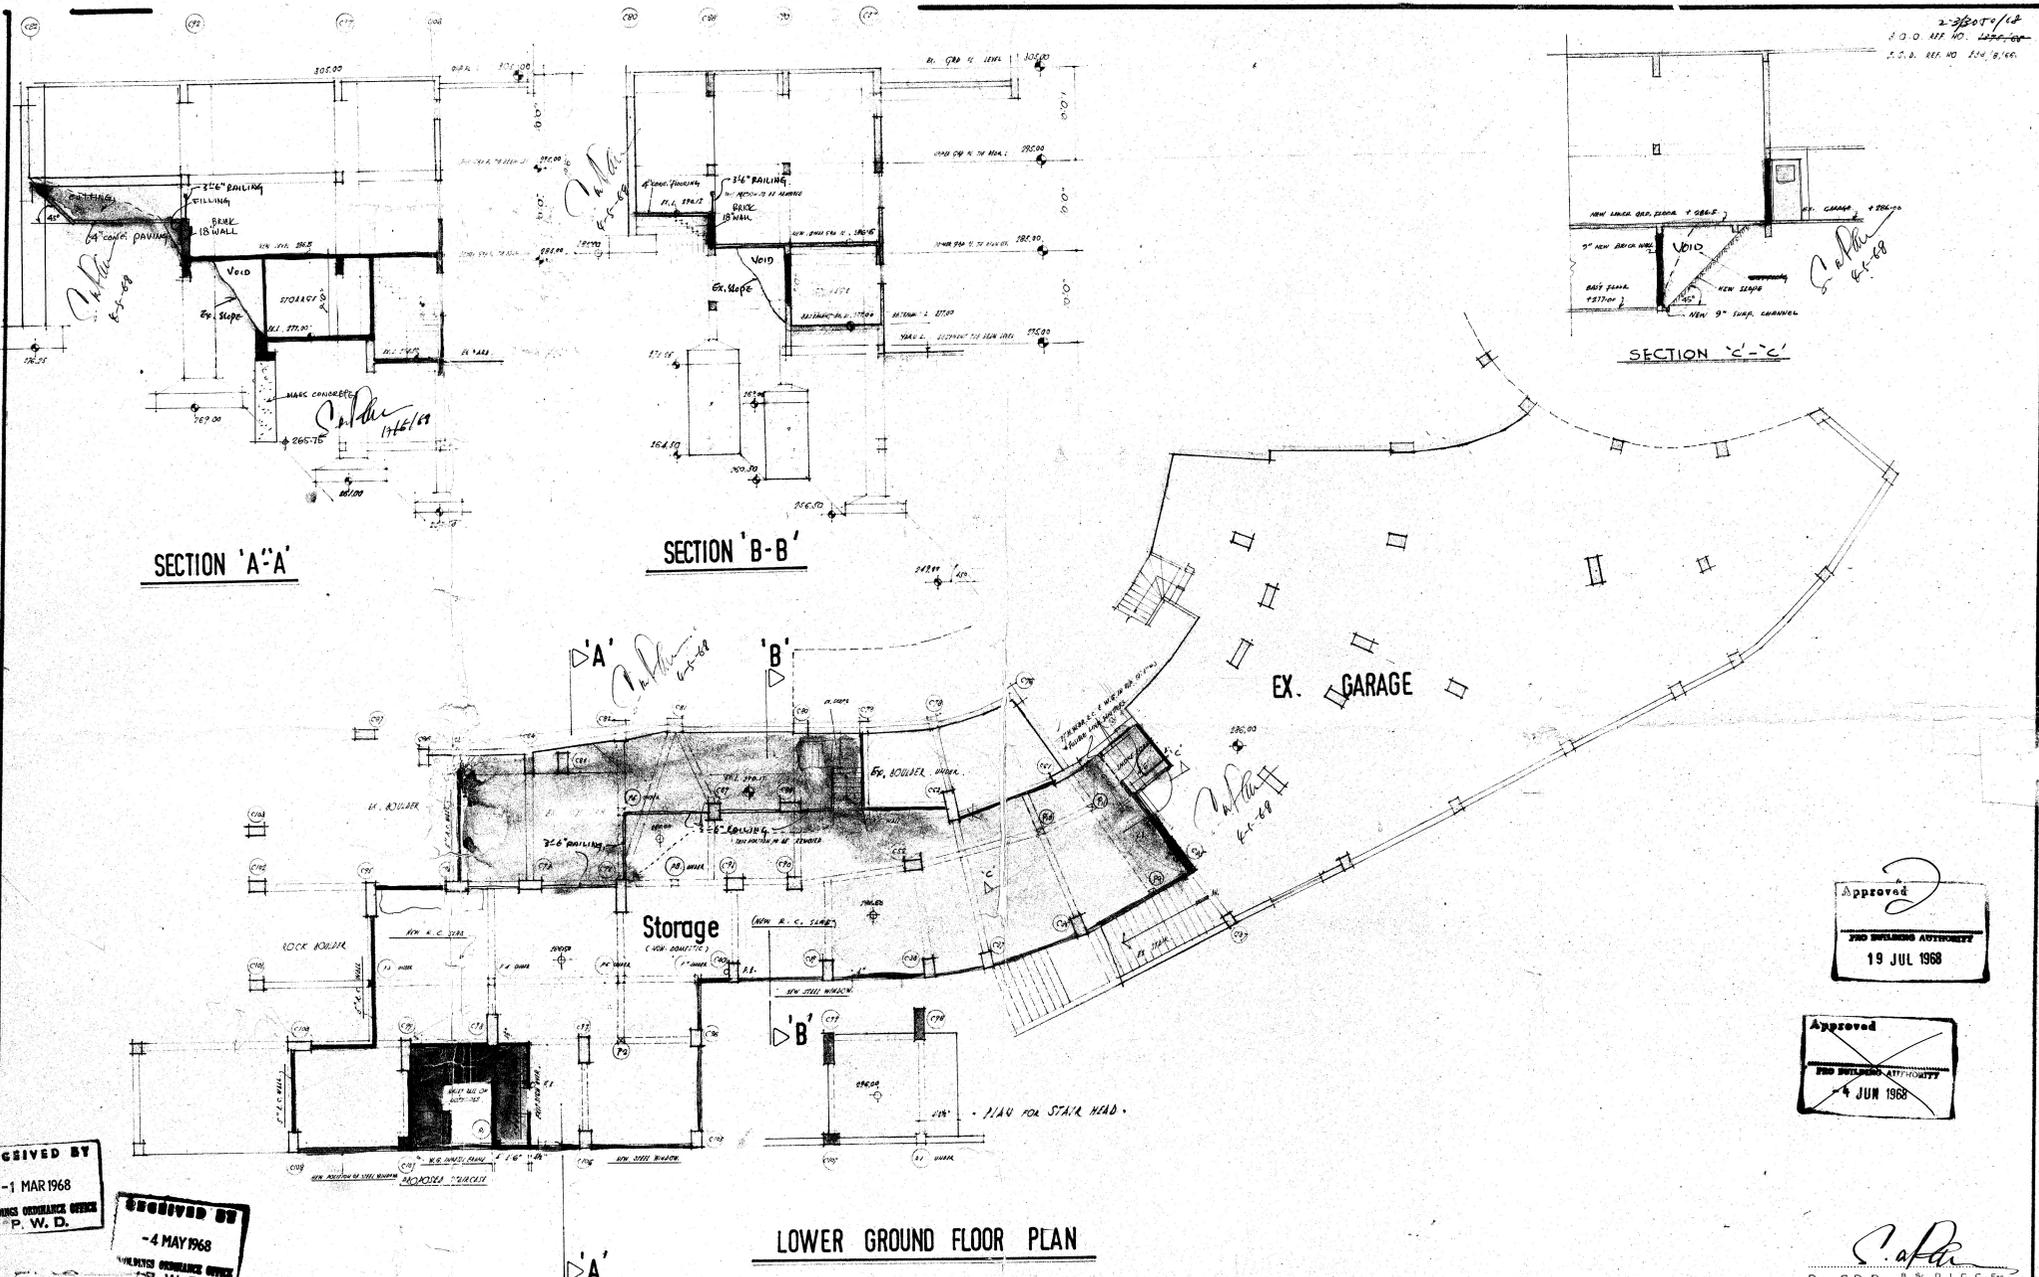
SECTION 'A-A'

SECTION 'B-B'

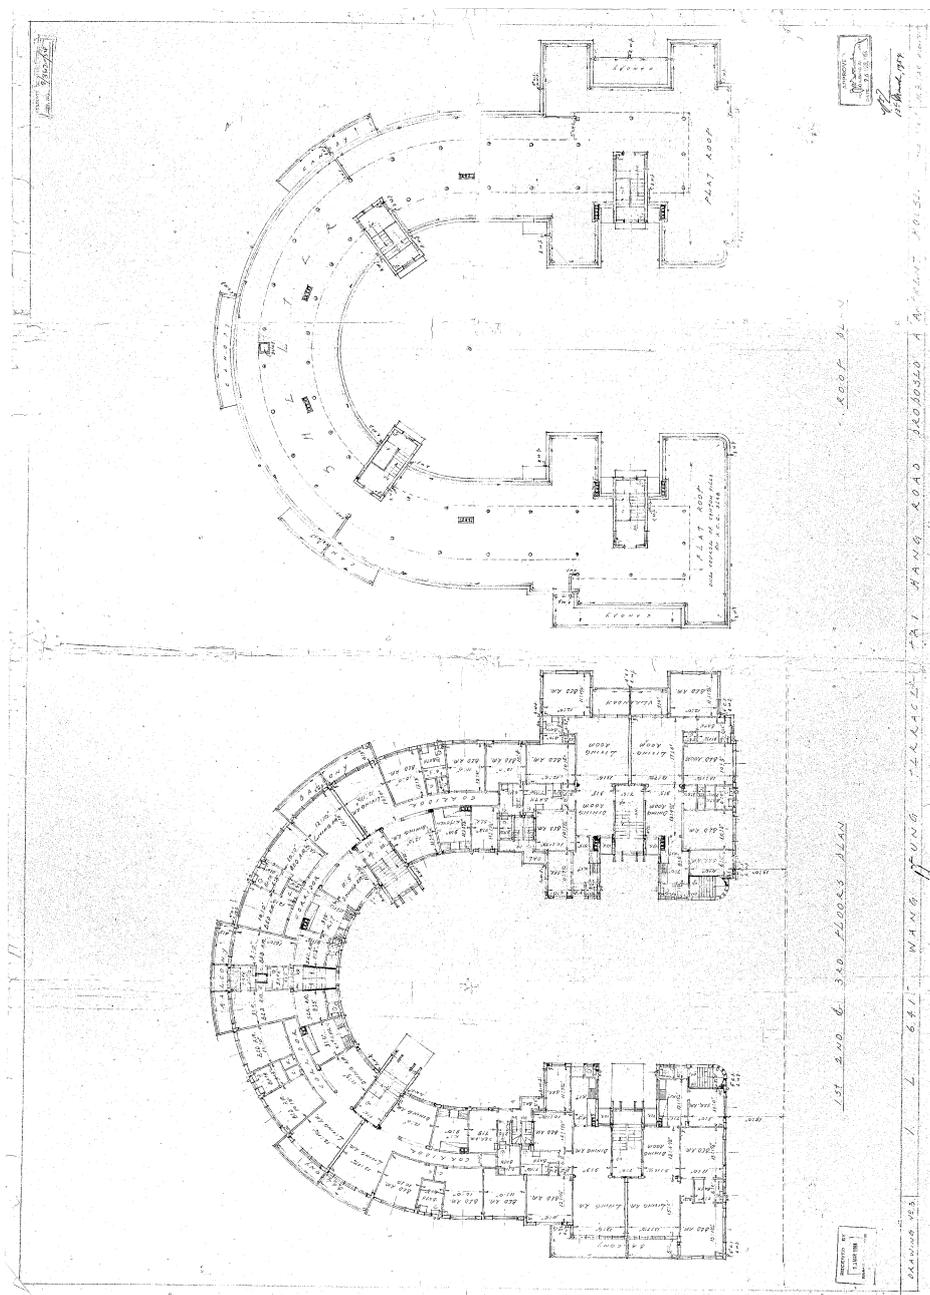
1樓，2樓及3樓，天台平面圖

DRAWING TITLE: 1ST 2ND & 3RD FLOORS PLAN, ROOF PLAN
B.O.O.: 2/3670/54
Approval Date: 26/3/1954
DRAWING NO: 3

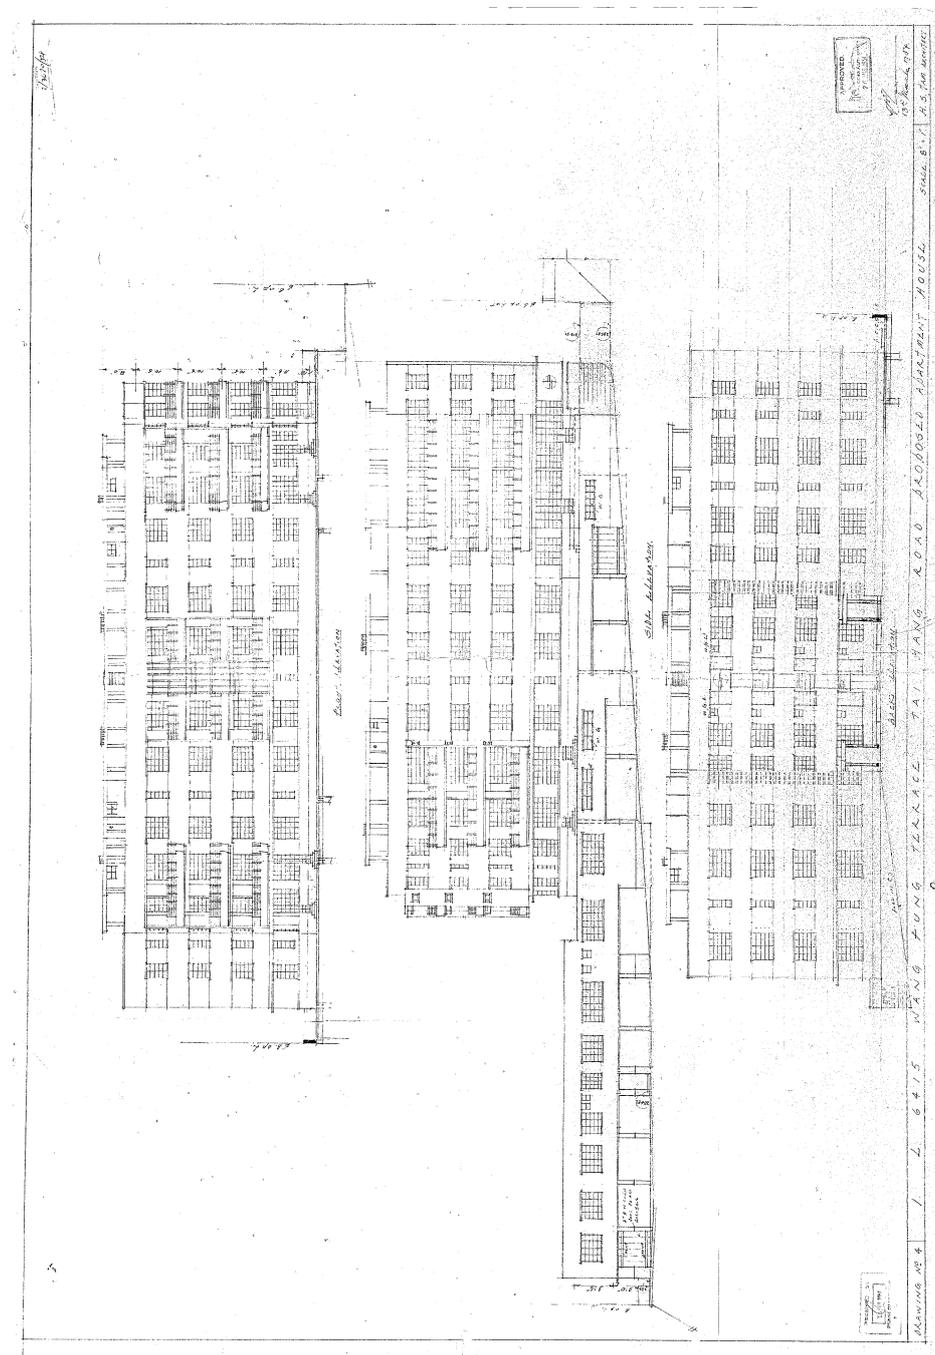
正立面，側立面及背立面圖

DRAWING TITLE: FRONT ELEVATION, SIDE ELEVATION, BACK ELEVATION
B.O.O.: 2/3670/54
Approval Date: 26/3/1954
DRAWING NO: 4

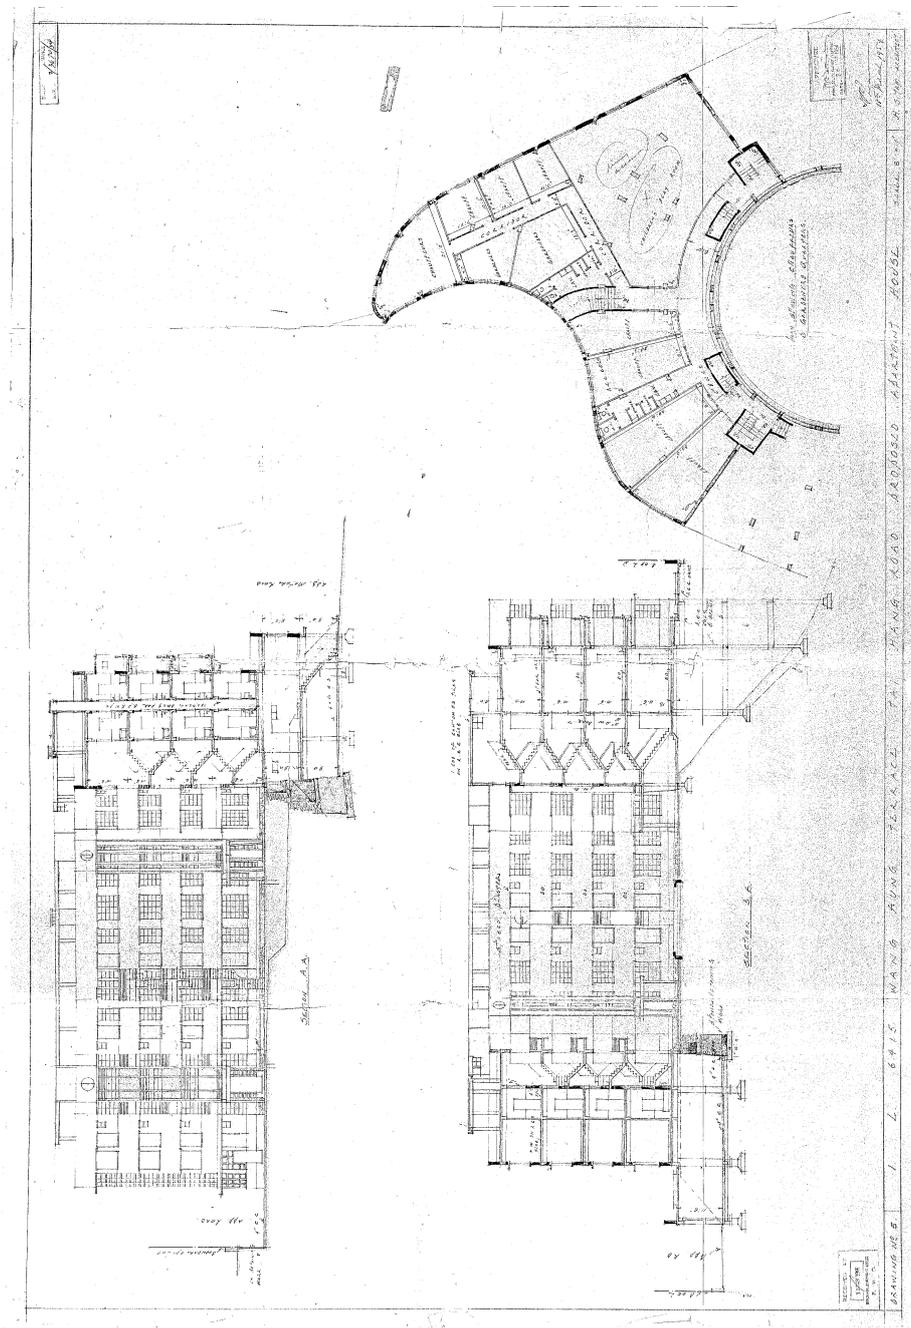
司機和園丁宿舍平面圖，剖面圖

DRAWING TITLE:
PLAN SHOWING CHAUFFEURS & GARDENERS QUARTERS, SECTION A-A, SECTION B-B
B.O.O.: 2/3670/54
Approval Date: 26/3/1954
DRAWING NO: 5

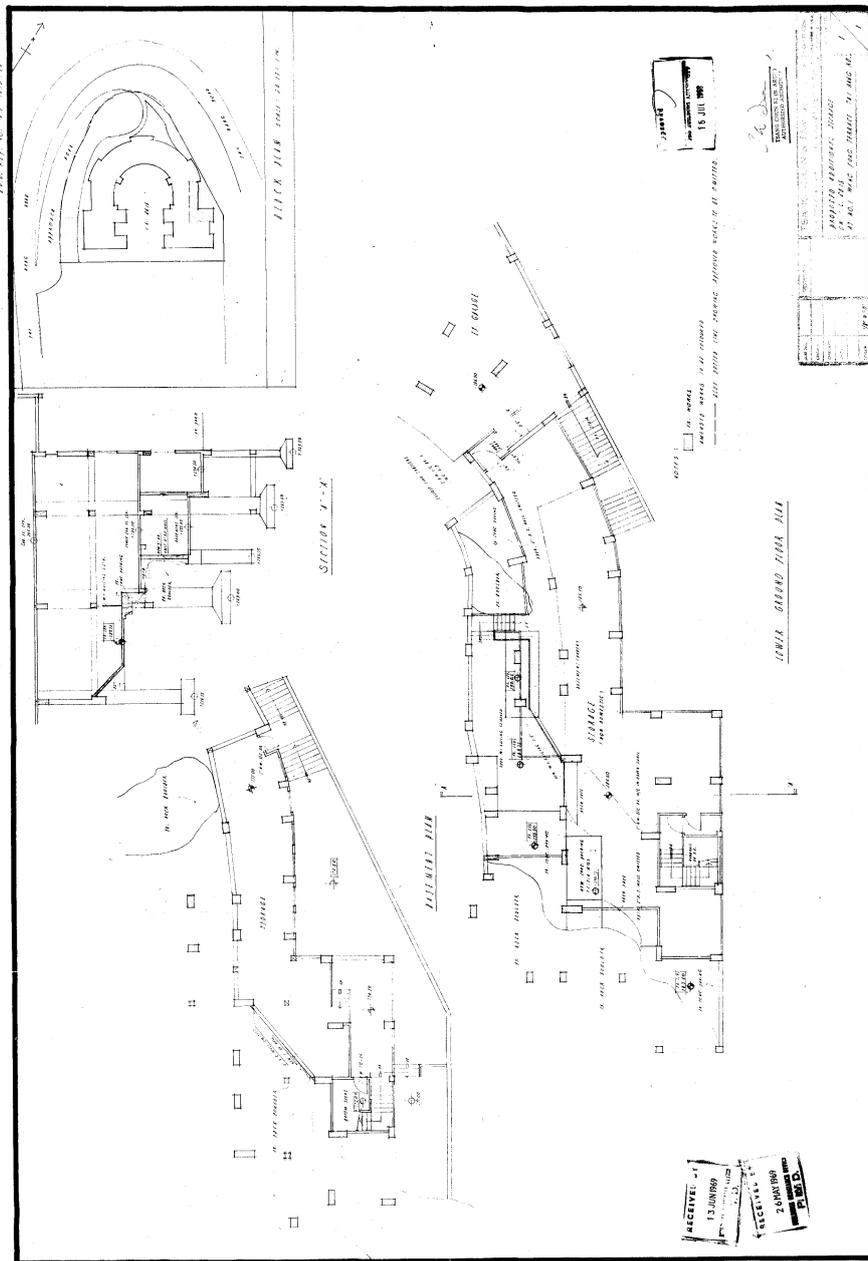
地下室平面圖，低層地下平面圖，區劃圖，註釋

DRAWING TITLE: BASEMENT PLAN, LOWER GROUND FLOOR PLAN, BLOCK PLAN, NOTES
B.O.O.: 2-3/3050/68
Approval Date: 15/07/1969
DRAWING NO: 1_1

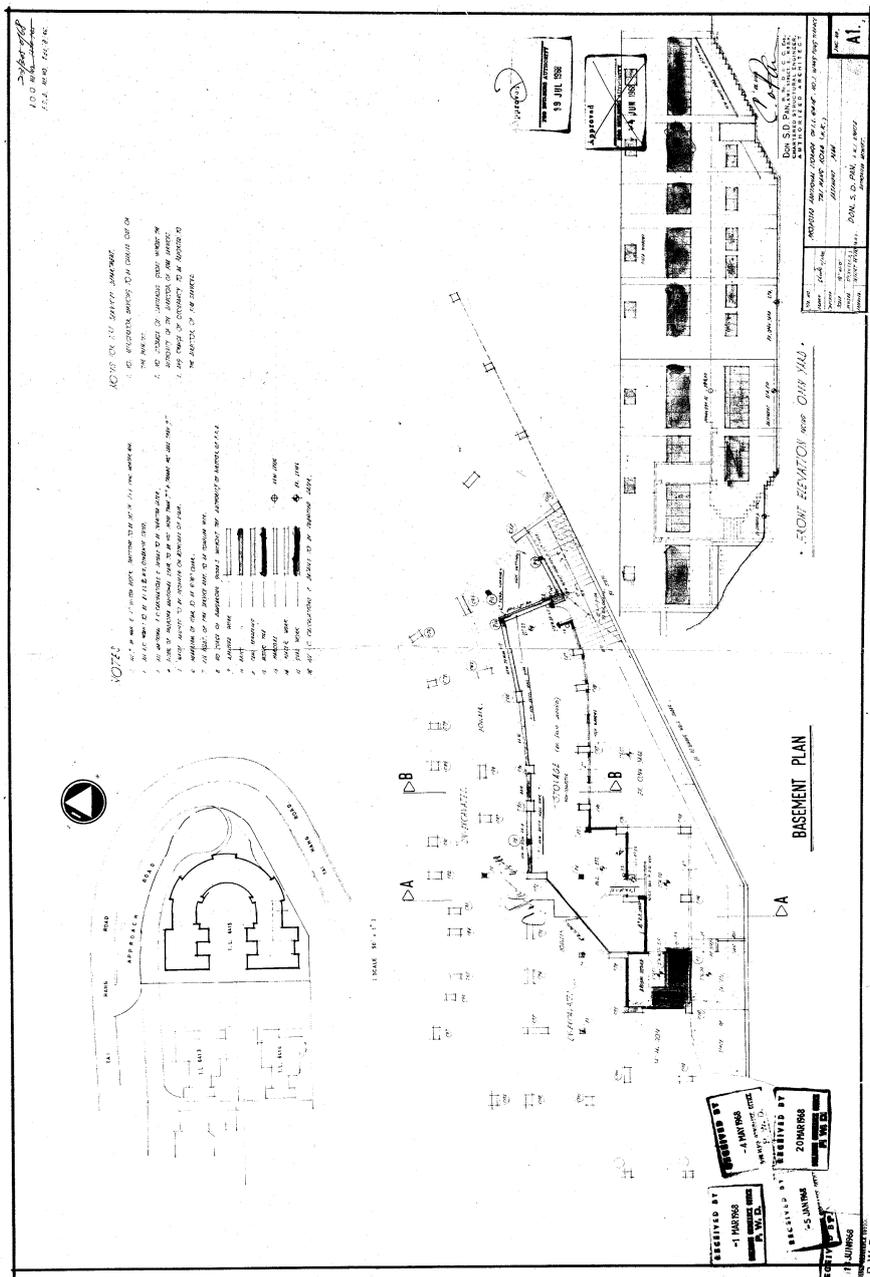
地下室平面圖，低層地下平面圖，區劃圖，註釋

DRAWING TITLE: BASEMENT PLAN, FRONT ELEVATION, NOTES
B.O.O.: 2-3/3050/68
Approval Date: 19/07/1968
DRAWING NO: A1 2

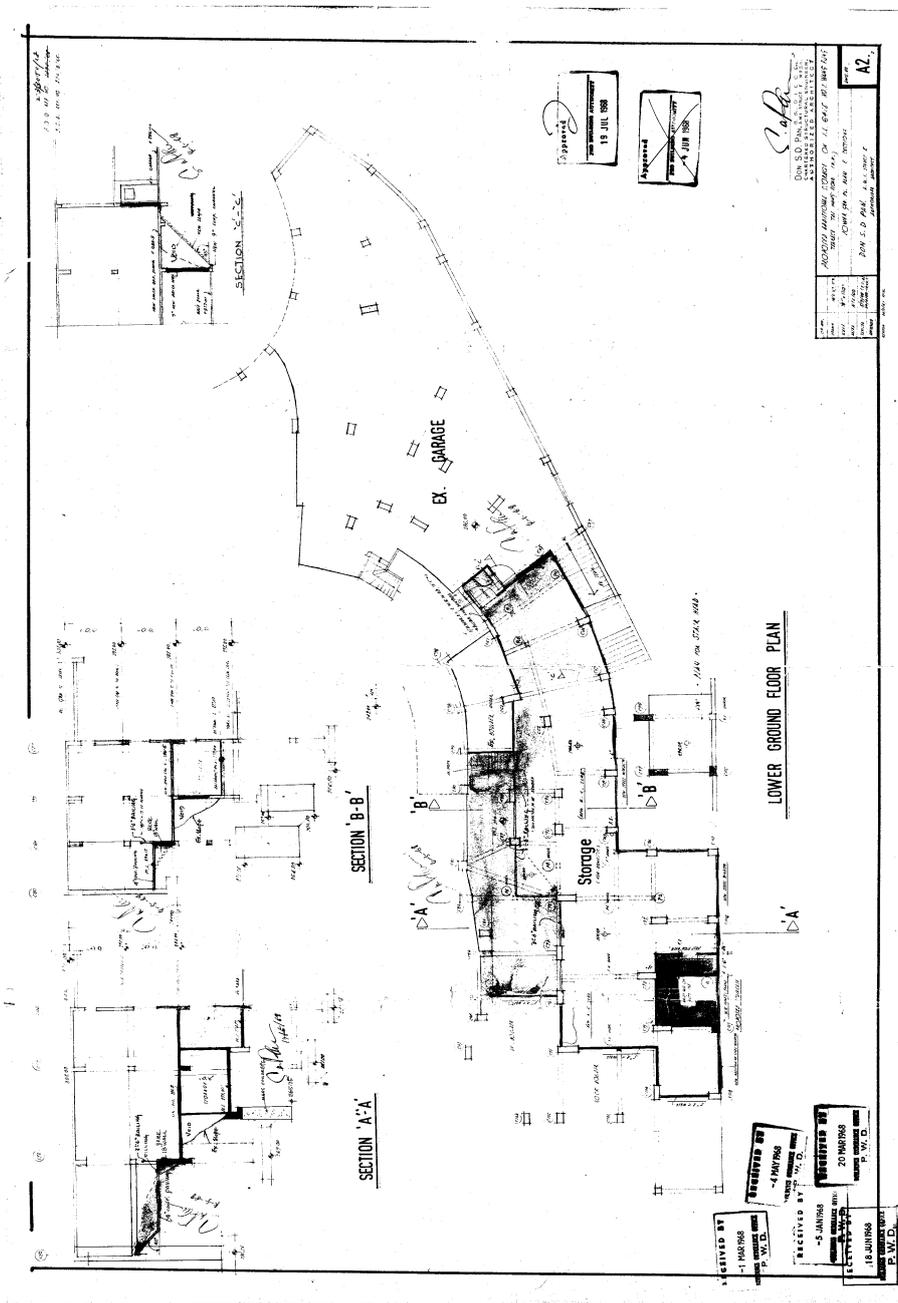
低層地下平面圖，剖面圖。

DRAWING TITLE: LOWER GRD FL. PLAN & SECTIONS
B.O.O.: 2-3/3050/68
Approval Date: 19/07/1968
DRAWING NO: A2 2

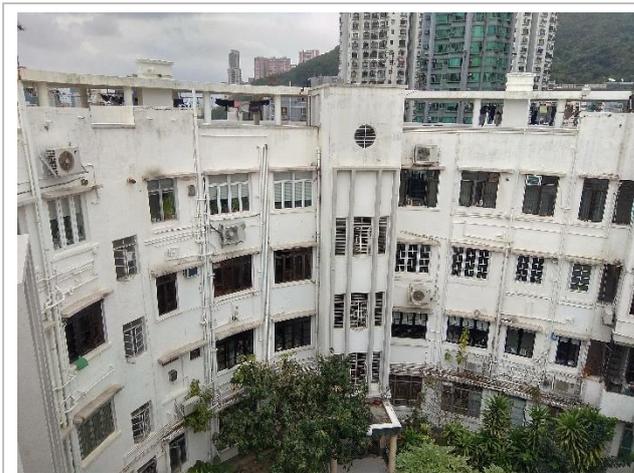
照片 01
樓宇背面立面

照片 01
樓宇背面立面

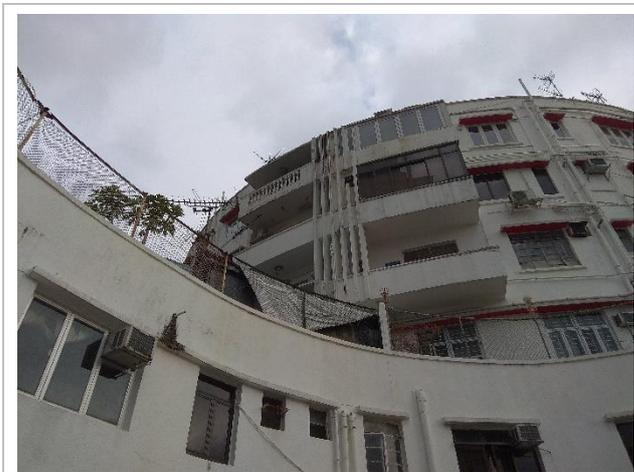
照片 02
樓宇正立面

照片 02
樓宇正立面

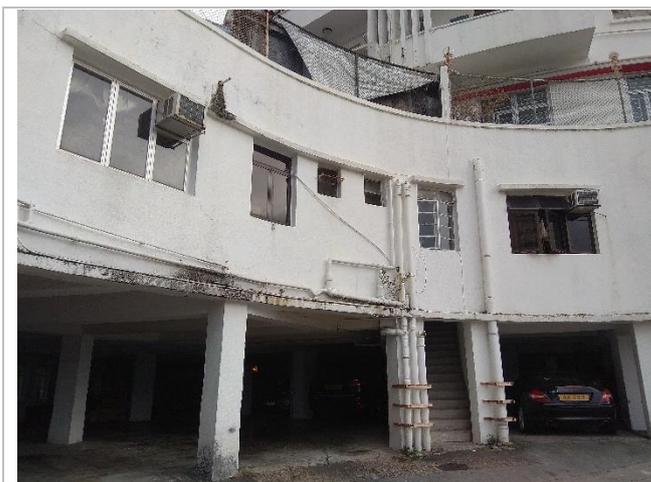
照片 03
樓宇側立面

照片 03
樓宇側立面

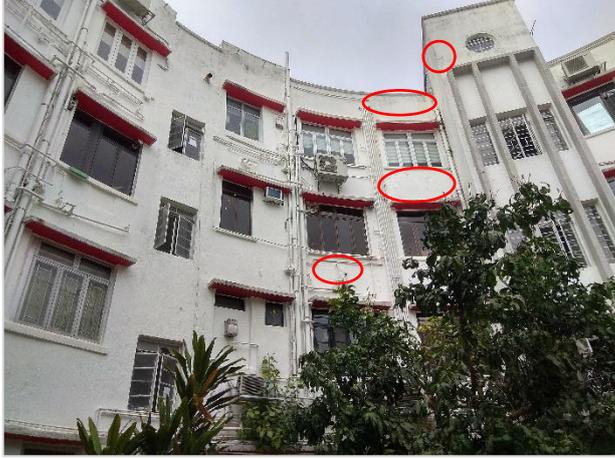
相片編號	描述
相片 E001

<p>背面外牆 G/F 油漆脫落 1/F 油漆脫落 2/F 油漆脫落 欠妥類別 6</p>
相片 E002

構件類型	位置			欠妥類別*	所需跟進行動		相片編號	附註
	樓	立面	內部公用部分		修葺	其他		
牆壁	G/F 1/F 2/F	背面		6	✓		E001	
牆壁	LG /F	正面		6	✓		E002 E003	
牆壁	LG/F, B/F	背面		6			E004	
牆壁	2/F, 3/F	背面		6	✓		E005	
簷篷	G/F	正面		6	✓		E006 E007	
牆壁	R/F 樓梯屋	背面		3	✓		E008	
牆壁	R/F 遮蔽處	背面		9	✓		E009	
牆壁	R/F 樓梯屋	背面		4	✓		E010	
水缸	R/F	背面		3	✓		E011 E012

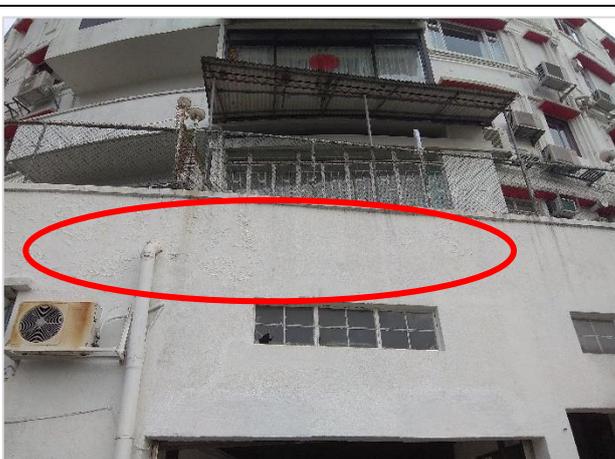
<p>側面外牆 低層地下 油漆脫落 欠妥類別 6</p>
相片 E003

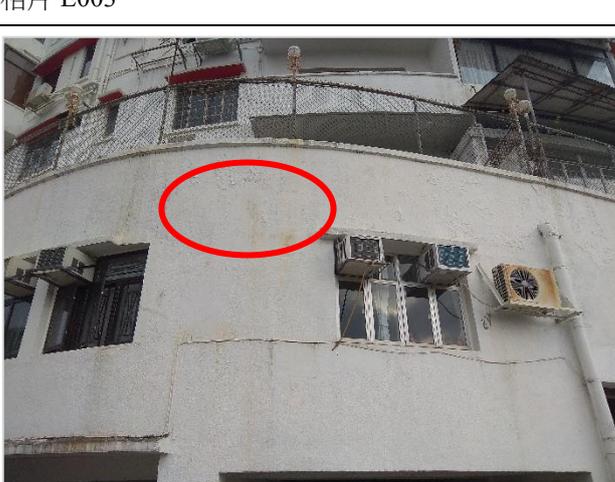
<p>側面外牆 低層地下 油漆脫落 欠妥類別 6</p>

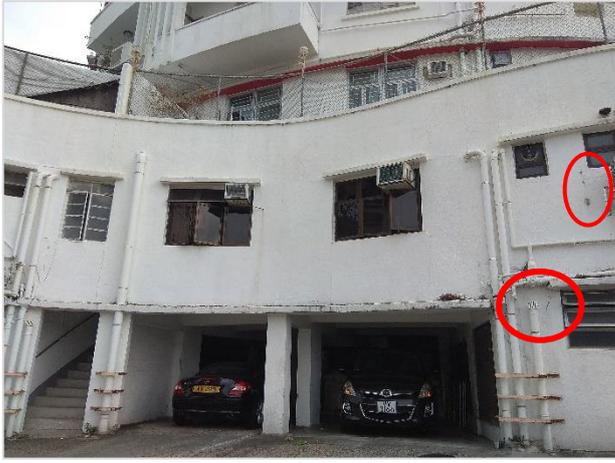
相片編號	描述
<p data-bbox="252 219 373 248">相片 E004</p>

<p data-bbox="1034 264 1225 389">側面外牆 低層地下，地庫 油漆脫落 欠妥類別 6</p>
<p data-bbox="252 761 373 790">相片 E005</p>

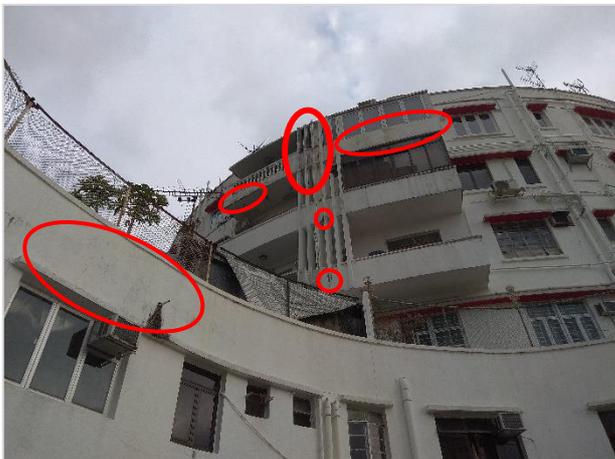
<p data-bbox="1034 806 1264 967">正面外牆 低層地下 油漆脫落 2/F 油漆脫落 3/F 油漆脫落 欠妥類別 6</p>
<p data-bbox="252 1303 373 1332">相片 E006</p>

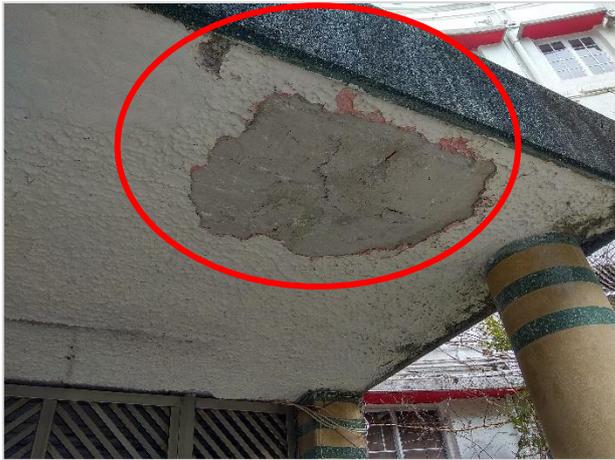
<p data-bbox="1034 1348 1165 1451">正面簷篷 批盪脫落 欠妥類別 6</p>

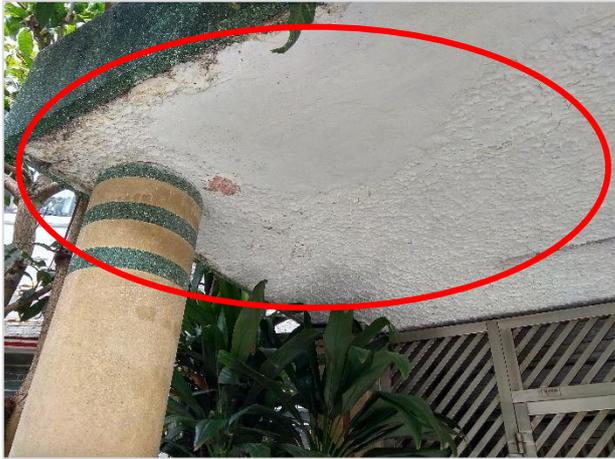
相片編號	描述
<p data-bbox="252 219 373 248">相片 E007</p>

<p data-bbox="1034 264 1142 327">正面簷篷 批盪脫落</p> <p data-bbox="1034 360 1161 389">欠妥類別 6</p>
<p data-bbox="252 768 373 797">相片 E008</p>

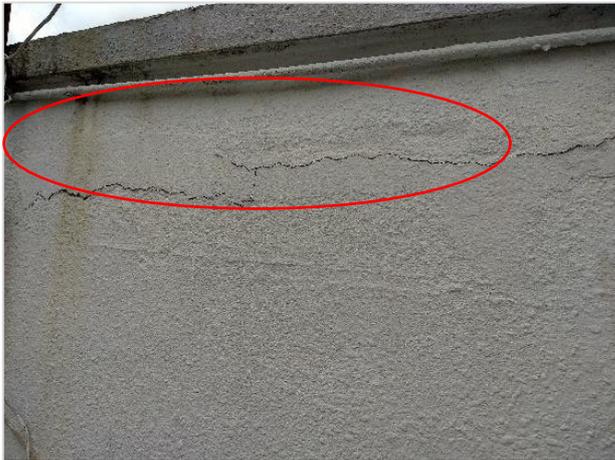
<p data-bbox="1034 797 1281 826">R/F 逃生樓梯 樓梯屋</p> <p data-bbox="1034 860 1090 922">外牆 裂縫</p> <p data-bbox="1034 927 1182 956">欠妥類別：3</p>
<p data-bbox="252 1299 373 1328">相片 E009</p>

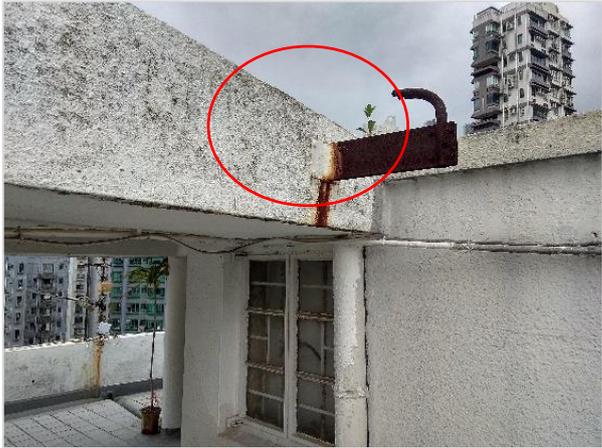
<p data-bbox="1034 1328 1249 1357">R/F 遮蔽處 Shelter</p> <p data-bbox="1034 1391 1225 1487">外牆 生鏽廢棄金屬物</p> <p data-bbox="1034 1458 1182 1487">欠妥類別：9</p>

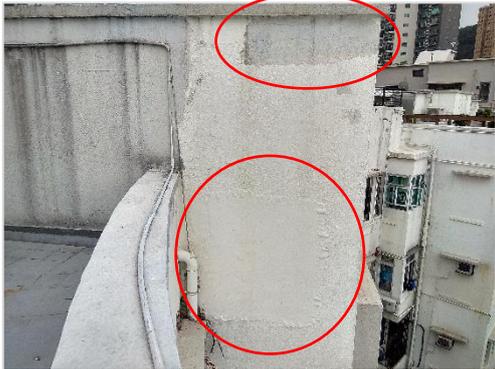
相片編號	描述
<p>相片 E010</p>

<p>R/F 逃生樓梯 樓梯屋</p> <p>外牆 油漆脫落 欠妥類別：4</p>
<p>相片 E011</p>

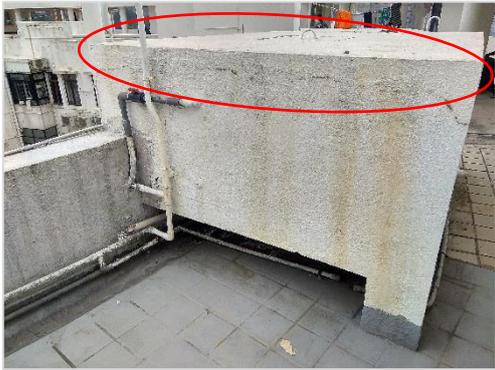
<p>R/F 沖廁水缸</p> <p>外牆 裂縫 欠妥類別：3</p>
<p>相片 E012</p>

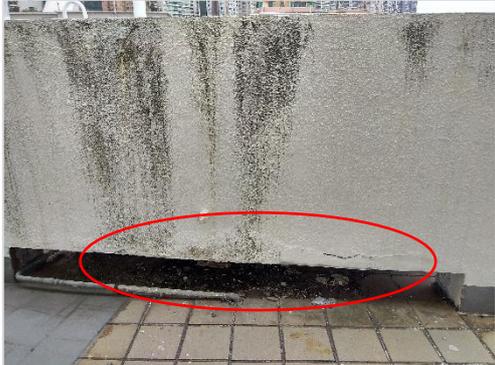
<p>R/F 沖廁水缸</p> <p>外牆 裂縫 欠妥類別：3</p>

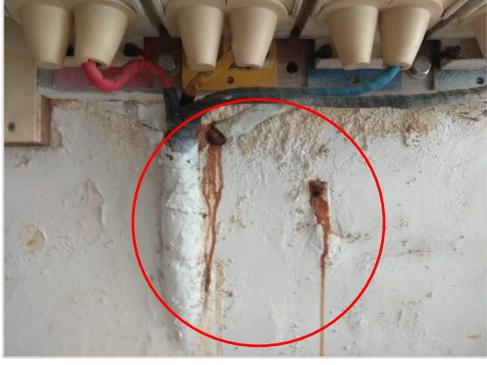
相片編號	描述
<p data-bbox="252 293 368 320">相片 S001</p>

<p data-bbox="1031 331 1190 454">G/F 逃生樓梯 牆壁 有銹跡 欠妥類別：2</p>
<p data-bbox="252 725 368 752">相片 S002</p>

位置	構件	欠妥類別*	所需跟進行動			相片編號	附註
			詳細問題	修葺	其他		
G/F 樓梯	牆壁	2		✓		S001	
G/F 樓梯	牆壁	4		✓		S002 S003 S004 S005 S006	
LG/F 樓梯	牆壁	4		✓		S007 S008	
B/F 樓梯	牆壁，橫樑	4		✓		S009 S010 S011 S012 S013	
G/F 樓梯	牆壁，橫樑	4		✓		S014 S015	
1/F 樓梯	牆壁	4		✓		S016 S017	
1/F 樓梯	牆壁	4, 7		✓		S018	
1/F 樓梯	牆壁	4		✓		S019 S020	
2/F 樓梯	牆壁，天花	4		✓		S021	
2/F 樓梯	牆壁	4		✓		S022 S023	
2/F 樓梯	牆壁	7		✓		S024 S025	
3/F 樓梯	牆壁	4		✓		S026	
3/F 樓梯	牆壁	7		✓		S027

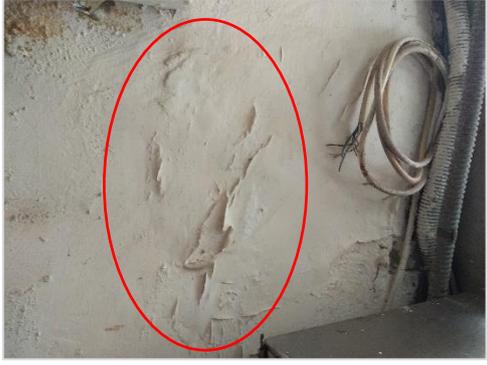
<p data-bbox="1031 763 1190 887">G/F 逃生樓梯 牆壁 油漆脫落 欠妥類別：4</p>
<p data-bbox="252 1158 368 1184">相片 S003</p>

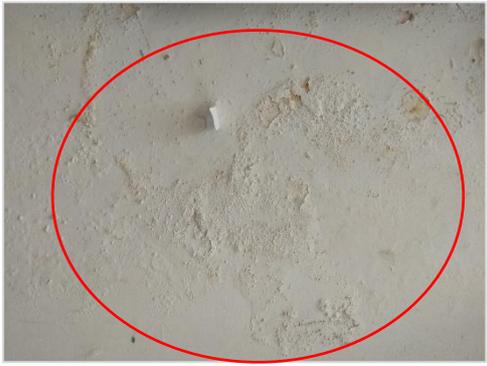
<p data-bbox="1031 1196 1190 1319">G/F 逃生樓梯 牆壁 油漆脫落 欠妥類別：4</p>
<p data-bbox="252 1599 368 1626">相片 S004</p>

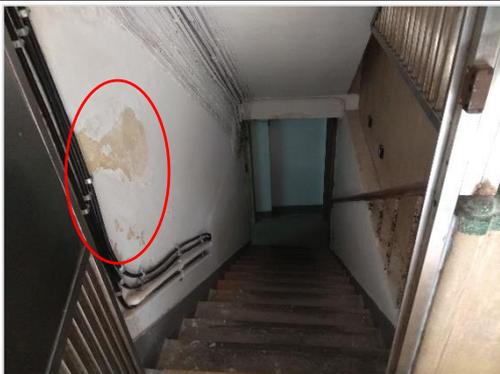
<p data-bbox="1031 1644 1270 1800">G/F 逃生樓梯 牆壁 往低層地下(LG)方向 油漆脫落 欠妥類別：4</p>

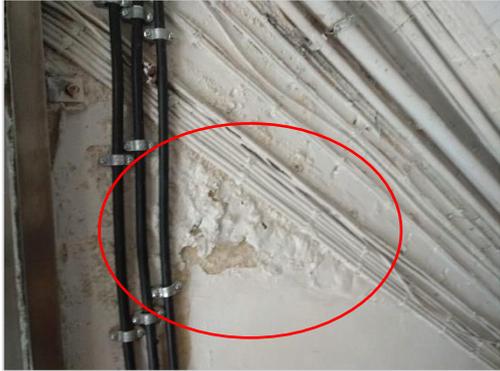
相片編號	描述
<p>相片 S005</p>

<p>G/F 逃生樓梯 牆壁 往低層地下(LG)方向 油漆脫落 欠妥類別：4</p>
<p>相片 S006</p>

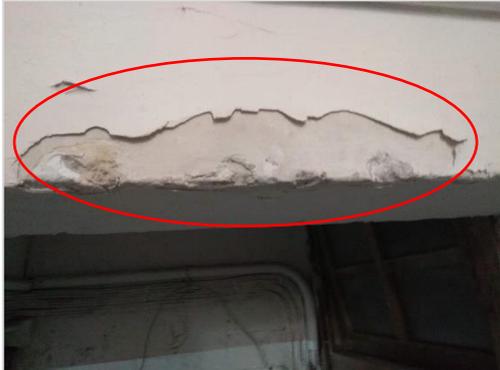
<p>G/F 逃生樓梯 天花橫樑 往低層地下(LG)方向 油漆脫落 欠妥類別：4</p>
<p>相片 S007</p>

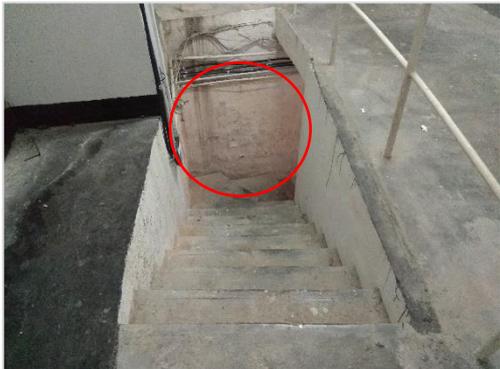
<p>低層地下(LG)逃生樓梯 牆壁 往地庫(B/F)方向 油漆脫落 欠妥類別：4</p>
<p>相片 S008</p>

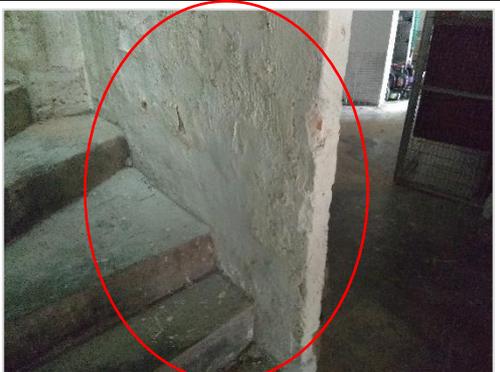
<p>低層地下(LG)逃生樓梯 牆壁 往地庫(B/F)方向 油漆脫落 欠妥類別：4</p>

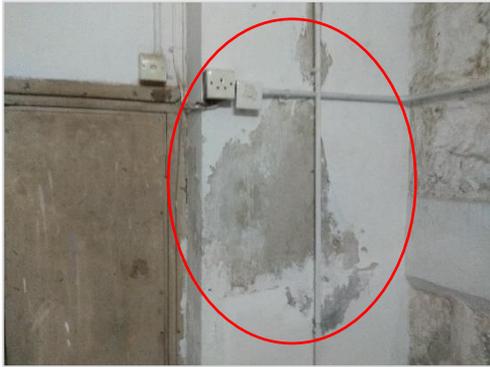
相片編號	描述
相片 S009

地庫(B/F) 牆壁 油漆脫落 欠妥類別：4
相片 S010

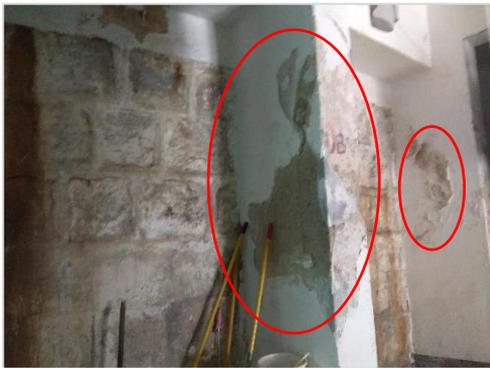
地庫(B/F) 牆壁 油漆脫落 欠妥類別：4
相片 S011

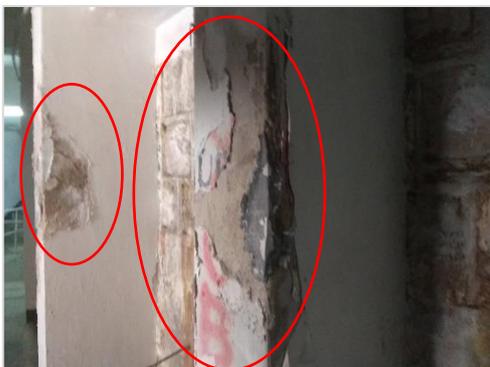
地庫(B/F) 牆壁 油漆脫落 欠妥類別：4
相片 S012

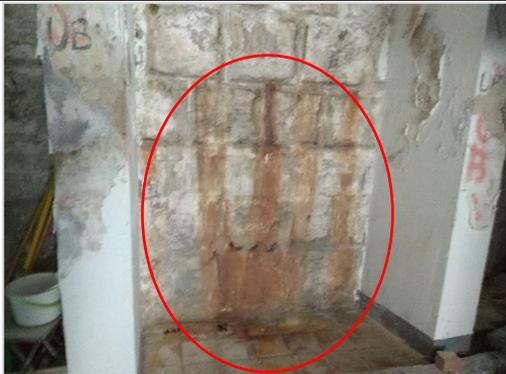
地庫(B/F) 牆壁 油漆脫落 欠妥類別：4

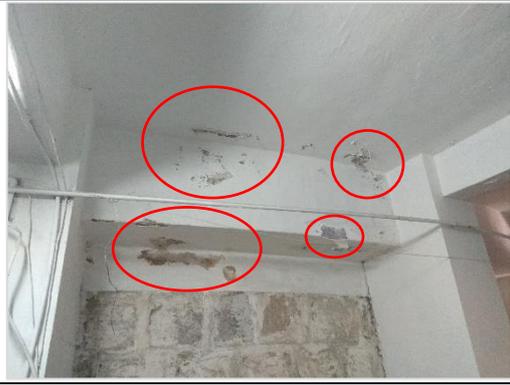
相片編號	描述	
相片 S013

<p>地庫(B/F) 牆壁 油漆脫落 欠妥類別：4</p>	
相片 S014

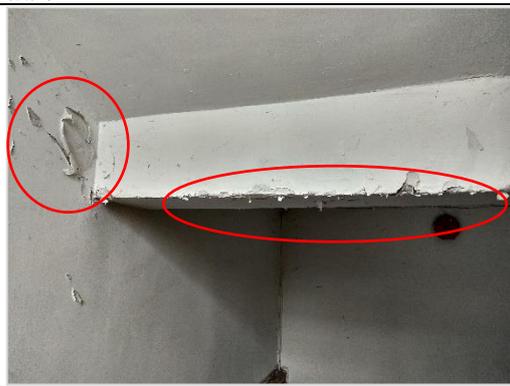
<p>G/F 逃生樓梯 牆壁，橫樑 油漆脫落 欠妥類別：4</p>	
相片 S015

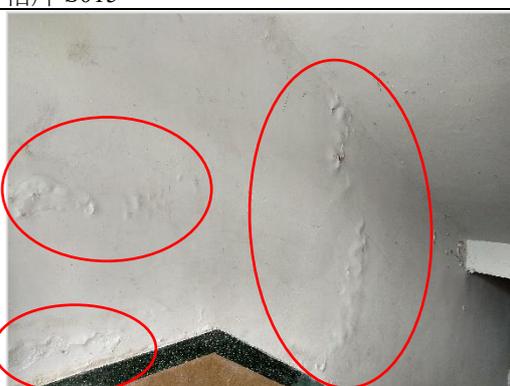
<p>G/F 逃生樓梯 牆壁，橫樑 油漆脫落 欠妥類別：4</p>	
相片 S016

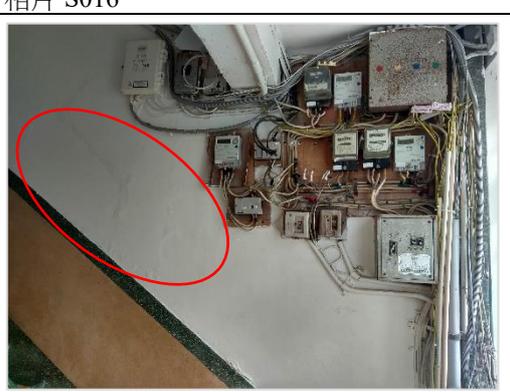
<p>1/F 逃生樓梯 牆壁 油漆脫落 欠妥類別：4</p>

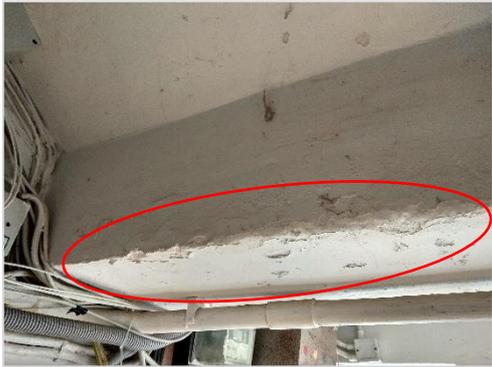
相片編號	描述
相片 S017

1/F 逃生樓梯 橫樑 油漆脫落 欠妥類別：4
相片 S018

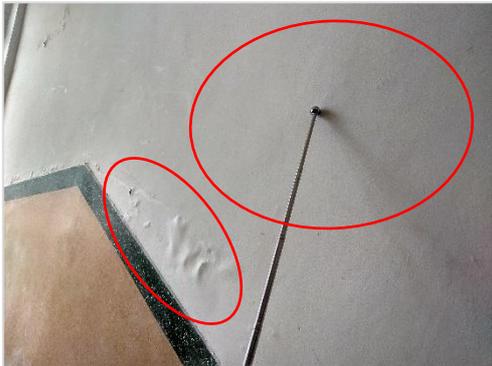
1/F 逃生樓梯 牆壁 有空洞聲 欠妥類別：7 牆壁 油漆脫落 欠妥類別：4
相片 S019

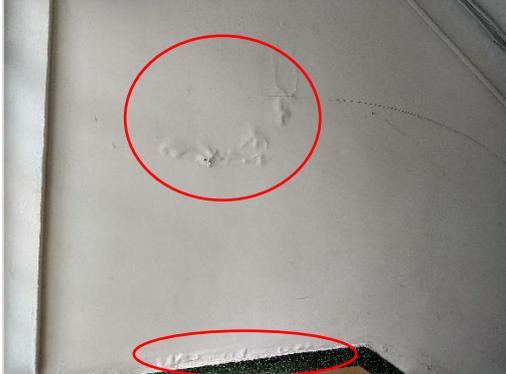
1/F 逃生樓梯 牆壁 油漆脫落 欠妥類別：4
相片 S020

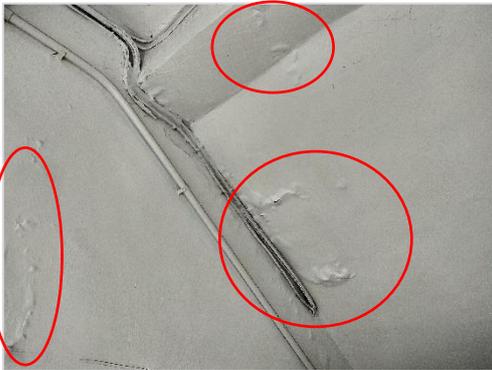
1/F 逃生樓梯 牆壁，天花 油漆脫落 欠妥類別：4

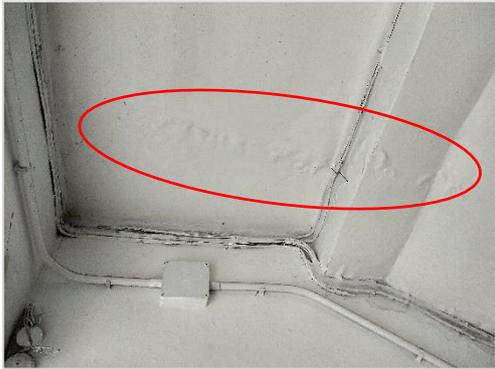
相片編號	描述
相片 S021

1/F 逃生樓梯 牆壁，天花 油漆脫落 欠妥類別：4
相片 S022

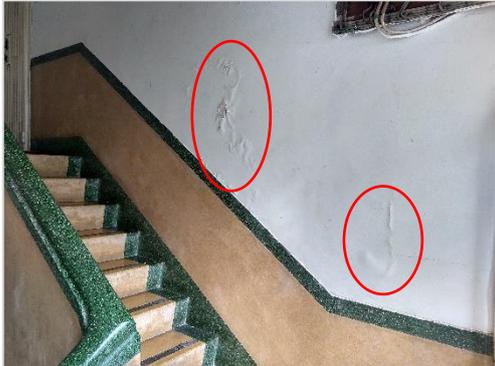
2/F 逃生樓梯 牆壁 油漆脫落 欠妥類別：4
相片 S023

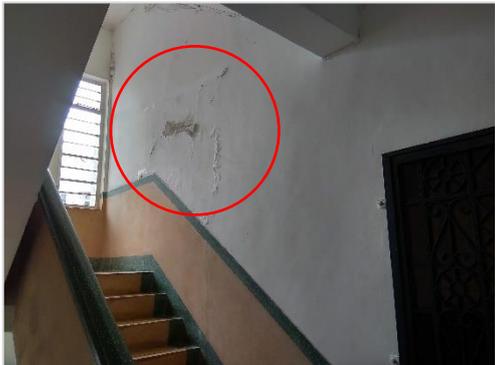
2/F 逃生樓梯 牆壁 油漆脫落 欠妥類別：4
相片 S024

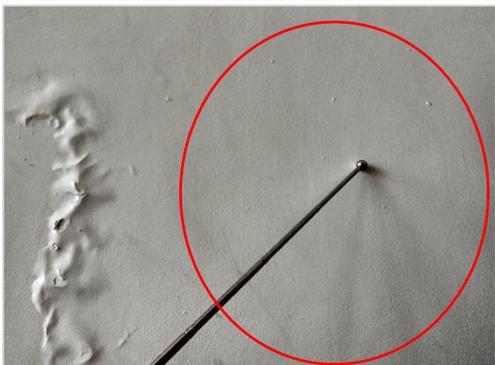
2/F 逃生樓梯 牆壁 有空洞聲 欠妥類別：7

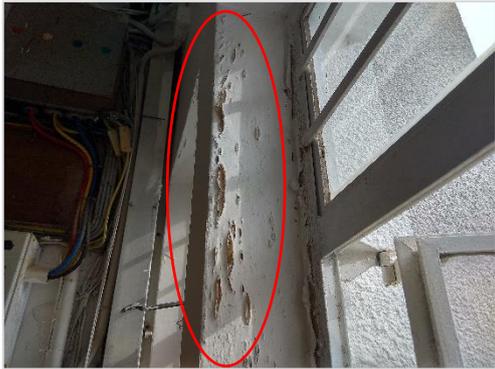
<p>2/F 逃生樓梯</p> <p>牆壁 油漆脫落 欠妥類別：4</p>
<p>相片 S026</p>

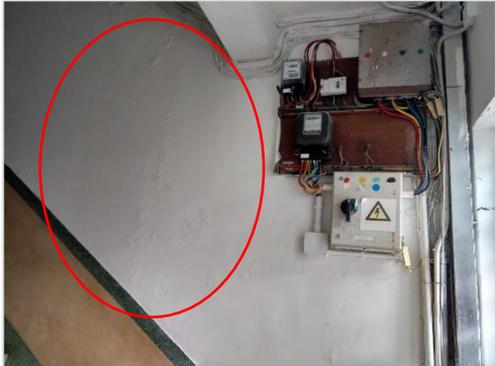
<p>3/F 逃生樓梯</p> <p>牆壁 油漆脫落 欠妥類別：4</p>
<p>相片 S027</p>

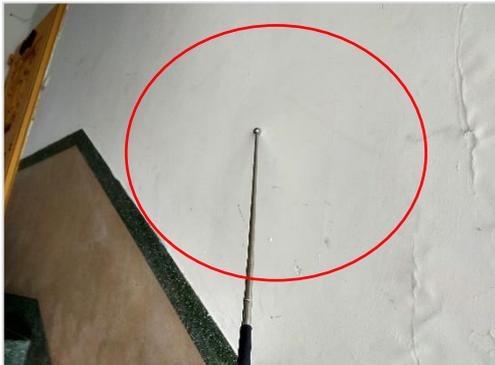
<p>3/F 逃生樓梯</p> <p>牆壁 有空洞聲 欠妥類別：7</p>
<p>相片 S028</p>

位置	構件	欠妥類別*	所需跟進行動			相片編號	附註
			鋼筋外露	剝落	其他		
3/F 樓梯	牆壁	4		✓		S028	
3/F 樓梯	天花	4		✓		S029	
3/F 樓梯	牆壁	7		✓		S030	
R/F 樓梯	牆壁	4		✓		S031 S032	
R/F 樓梯	牆壁，天花	4		✓		S033 S034 S035 S036	
R/F 樓梯屋	牆壁，天花	4		✓		S037	
R/F 樓梯屋	牆壁，橫樑	3		✓		S038	
R/F 遮蔽處	橫樑	3		✓		S039	
R/F 遮蔽處	天花	4		✓		S040 S041 S042	
R/F 遮蔽處	橫樑	3		✓		S043	
R/F 遮蔽處	天花	4		✓		S044	
R/F 遮蔽處	橫樑	3		✓		S045	
R/F 遮蔽處	天花	4		✓		S046	
R/F 遮蔽處	橫樑，天花	4		✓		S047	
R/F 遮蔽處	橫樑，天花	3，4		✓		S048	
R/F 遮蔽處	橫樑，天花	4		✓		S049 S050 S051 S052	
R/F 遮蔽處	天花	4		✓		S053 S054 S055 S056

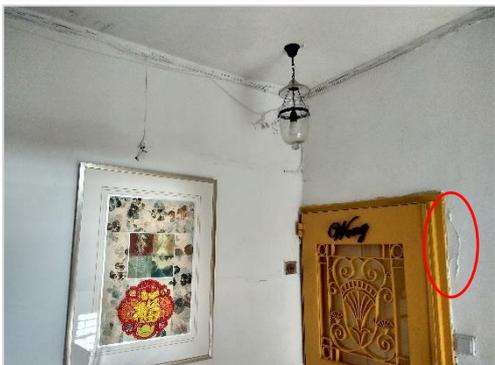
<p>3/F 逃生樓梯</p> <p>牆壁 油漆脫落 欠妥類別：4</p>

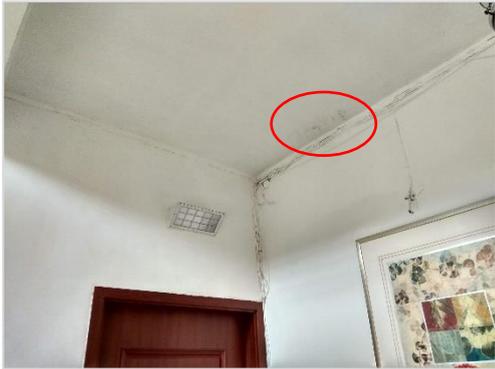
3/F 逃生樓梯 天花 油漆脫落 欠妥類別：4
相片 S030

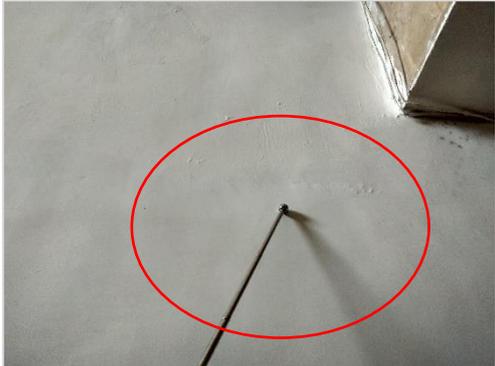
3/F 逃生樓梯 牆壁 有空洞聲 欠妥類別：7
相片 S031

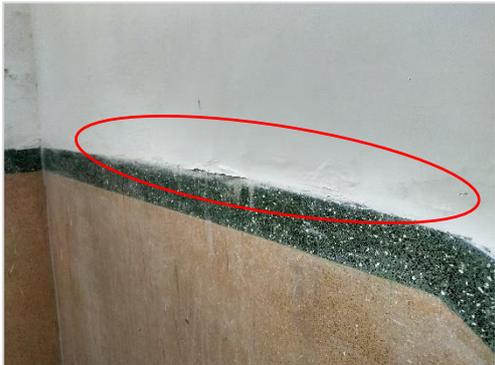
R/F 逃生樓梯 牆壁 油漆脫落 欠妥類別：4
相片 S032

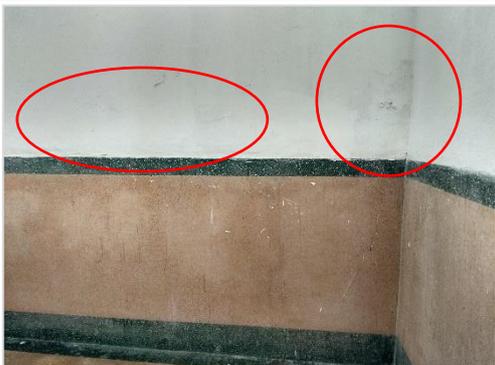
R/F 逃生樓梯 牆壁 油漆脫落 欠妥類別：4

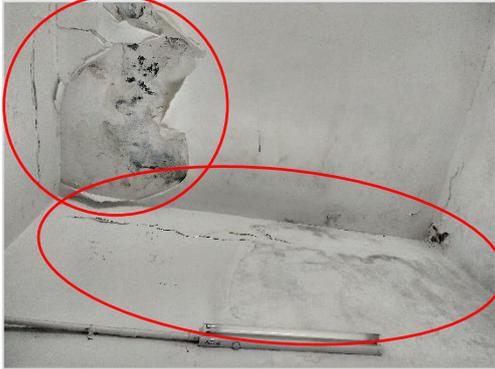
<p data-bbox="1031 253 1187 280">R/F 逃生樓梯</p> <p data-bbox="1031 315 1187 409">牆壁，天花 油漆脫落 欠妥類別：4</p>
<p data-bbox="252 651 371 678">相片 S034</p>

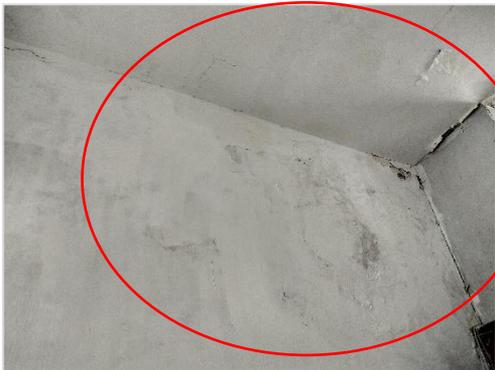
<p data-bbox="1031 685 1187 712">R/F 逃生樓梯</p> <p data-bbox="1031 748 1187 842">牆壁，天花 油漆脫落 欠妥類別：4</p>
<p data-bbox="252 1084 371 1111">相片 S035</p>

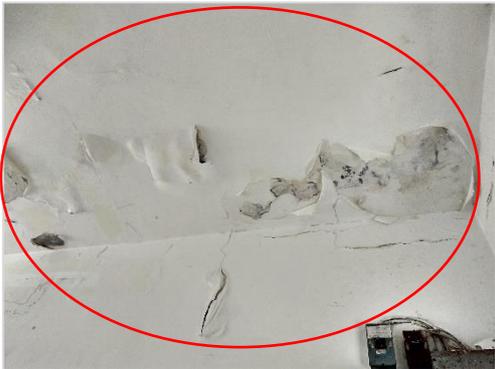
<p data-bbox="1031 1122 1187 1149">R/F 逃生樓梯</p> <p data-bbox="1031 1184 1187 1279">牆壁，天花 油漆脫落 欠妥類別：4</p>
<p data-bbox="252 1516 371 1543">相片 S036</p>

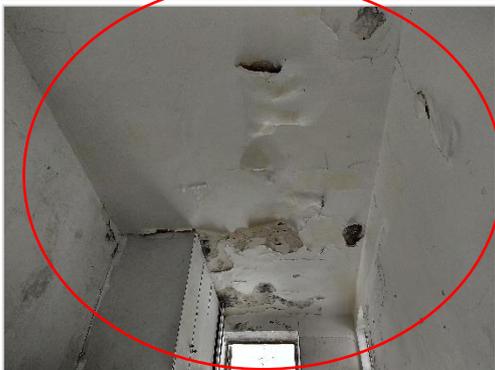
<p data-bbox="1031 1554 1283 1581">R/F 逃生樓梯 樓梯屋</p> <p data-bbox="1031 1617 1187 1711">牆壁，天花 油漆脫落 欠妥類別：4</p>

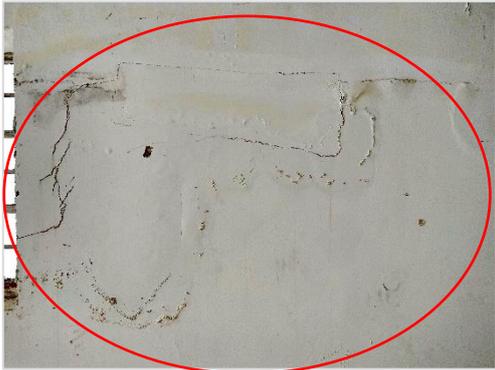
<p>R/F 逃生樓梯 樓梯屋</p> <p>牆壁 油漆脫落 欠妥類別：4</p>
<p>相片 S038</p>

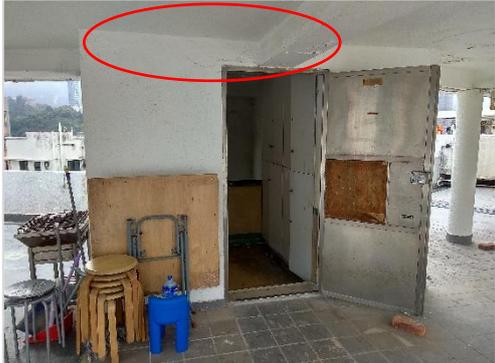
<p>R/F 逃生樓梯 樓梯屋</p> <p>牆壁，橫樑 裂縫 欠妥類別：3</p>
<p>相片 S039</p>

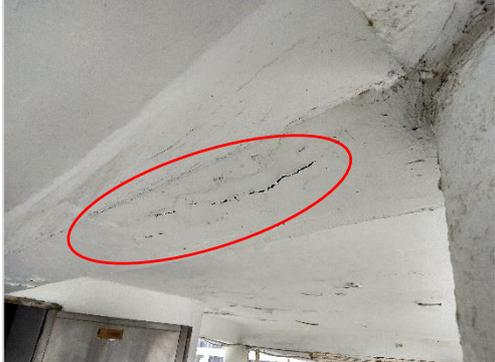
<p>R/F 遮蔽處 Shelter</p> <p>橫樑 裂縫 欠妥類別：3</p>
<p>相片 S040</p>

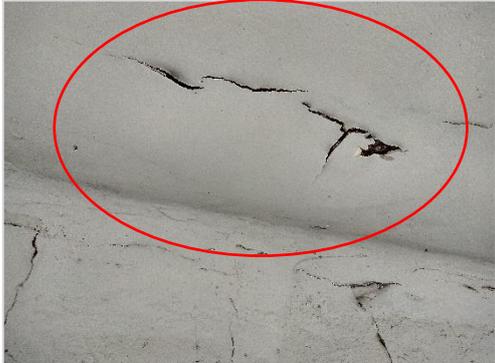
<p>R/F 遮蔽處 Shelter</p> <p>天花 油漆脫落 欠妥類別：4</p>
