樓宇維修翻新工程投標文件

Tender Document for Building Renovation Works

Block 5 & Block 6
1 Wang Fung Terrace, Tai Hang, Hong Kong

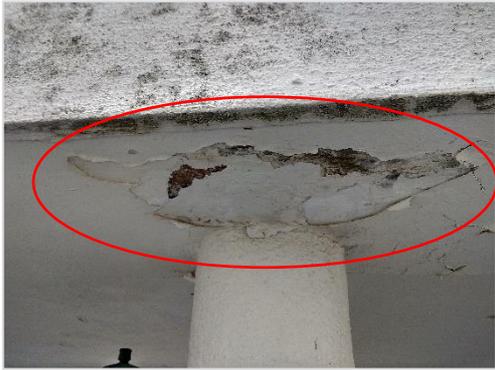
<p>R/F 遮蔽處 Shelter</p> <p>天花 油漆脫落 欠妥類別：4</p>
<p>相片 S042</p>

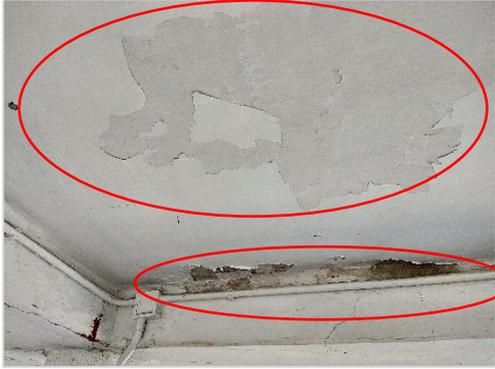
<p>R/F 遮蔽處 Shelter</p> <p>天花 油漆脫落 欠妥類別：4</p>
<p>相片 S043</p>

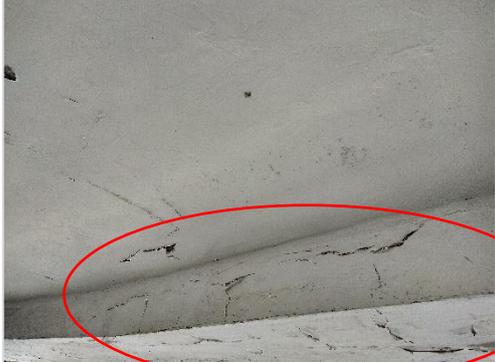
<p>R/F 遮蔽處 Shelter</p> <p>橫樑 裂縫 欠妥類別：3</p>
<p>相片 S044</p>

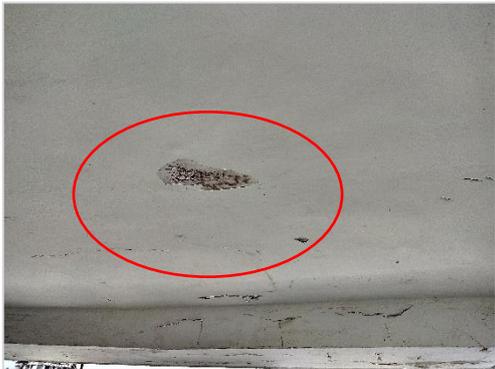
<p>R/F 遮蔽處 Shelter</p> <p>天花 油漆脫落 欠妥類別：4</p>

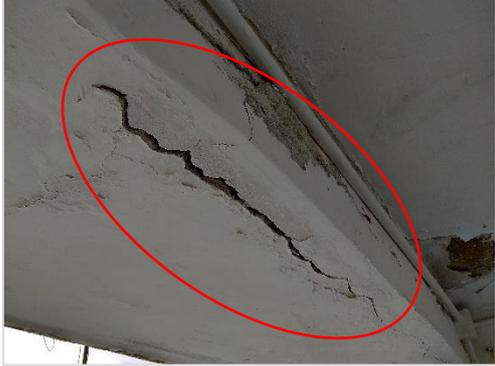
<p>R/F 遮蔽處 Shelter</p> <p>橫樑 裂縫 欠妥類別：3</p>
<p>相片 S046</p>

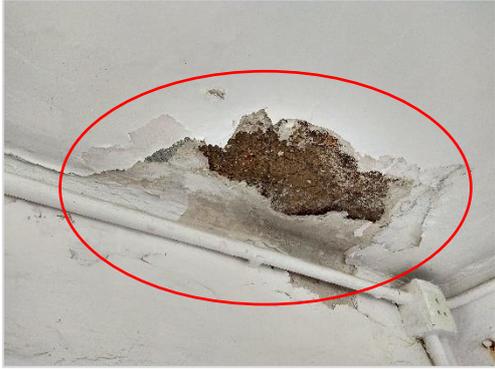
<p>R/F 遮蔽處 Shelter</p> <p>天花 油漆，批盪脫落 欠妥類別：4</p>
<p>相片 S047</p>

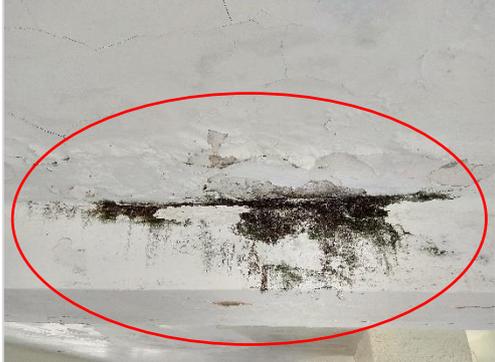
<p>R/F 遮蔽處 Shelter</p> <p>橫樑，天花 油漆，批盪脫落 欠妥類別：4</p>
<p>相片 S048</p>

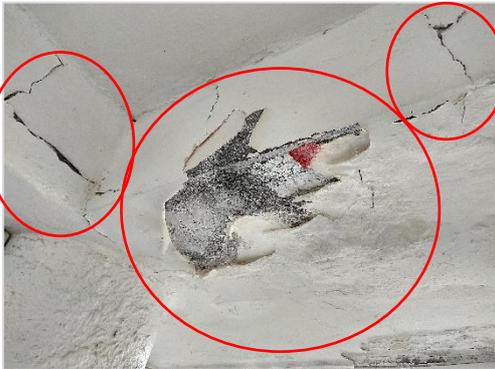
<p>R/F 遮蔽處 Shelter</p> <p>橫樑，天花 油漆，批盪脫落 欠妥類別：4</p> <p>橫樑 裂縫 欠妥類別：3</p>

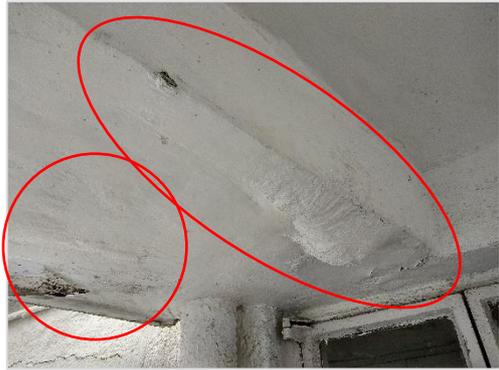
<p>R/F 遮蔽處 Shelter</p> <p>橫樑，天花 油漆脫落 欠妥類別：4</p>
<p>相片 S050</p>

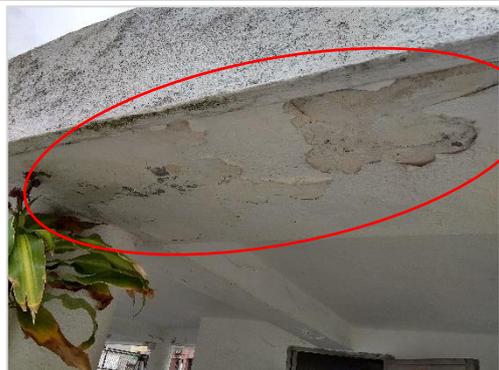
<p>R/F 遮蔽處 Shelter</p> <p>橫樑，天花 油漆脫落 欠妥類別：4</p>
<p>相片 S051</p>

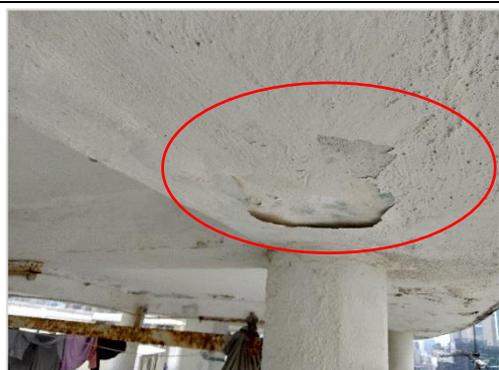
<p>R/F 遮蔽處 Shelter</p> <p>橫樑，天花 油漆脫落 欠妥類別：4</p>
<p>相片 S052</p>

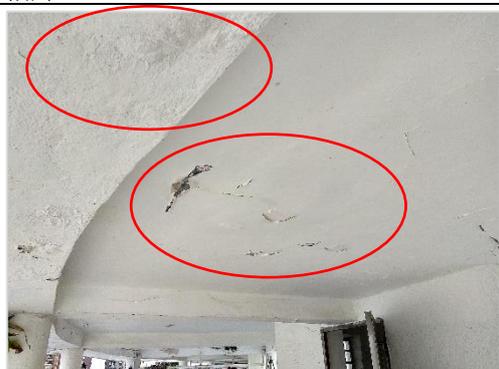
<p>R/F 遮蔽處 Shelter</p> <p>橫樑，天花 油漆脫落 欠妥類別：4</p>

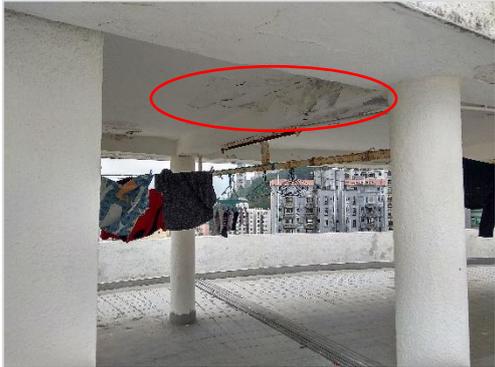
<p>R/F 遮蔽處 Shelter</p> <p>天花 油漆脫落 欠妥類別：4</p>
<p>相片 S054</p>

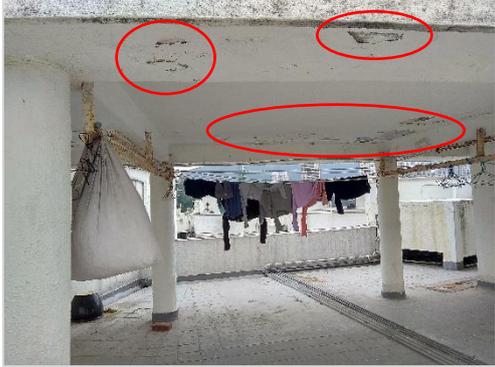
<p>R/F 遮蔽處 Shelter</p> <p>天花 油漆脫落 欠妥類別：4</p>
<p>相片 S055</p>

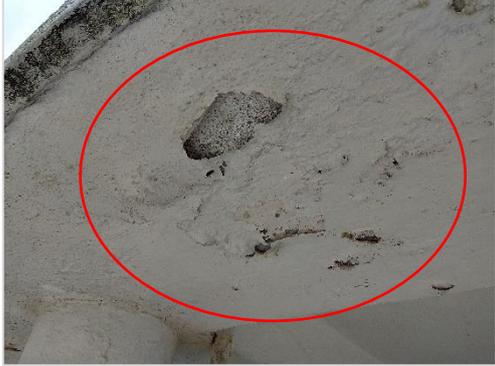
<p>R/F 遮蔽處 Shelter</p> <p>天花 油漆脫落 欠妥類別：4</p>
<p>相片 S056</p>

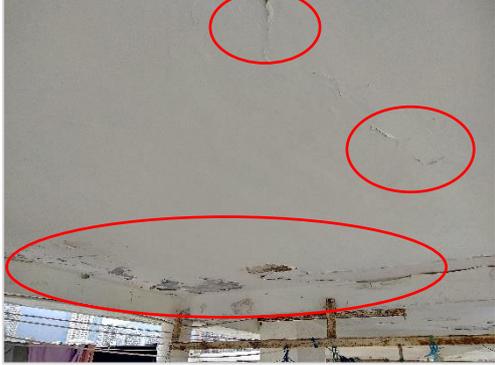
<p>R/F 遮蔽處 Shelter</p> <p>天花 油漆脫落 欠妥類別：4</p>

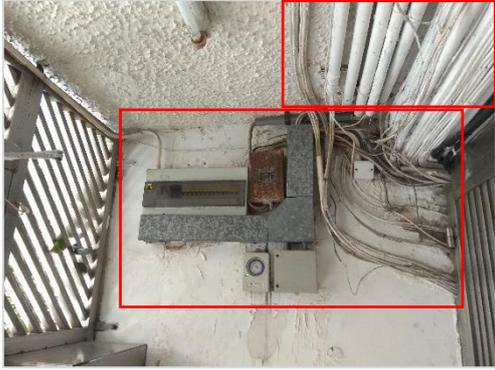
<p>G/F 逃生樓梯 地下出入大門</p> <p>非緊急用電力裝置外露，物 料的耐火效能不足 欠妥類別：7</p>
<p>相片 F002</p>

樓宇地址：香港大坑宏豐臺 1 號偉景大廈身第 5 座		報告頁碼：04					
強制驗樓計劃通知編號 UMB/BAMB01/1801-164/0005	註冊檢驗人員姓名： 霍歷勤	檢驗日期：10.2.2021					
時間：09:00 至 11:00	天氣狀況：晴天						
防火安全構件的檢驗							
位置	構件	欠妥類別*	僭建物類別**/ 違例更改用途***	所需跟進行動		相片編號	附註
				修葺／修復	其他		
G/F 樓梯	電力裝置	7		建議按第 572 章《消防安全(建築物)條例》跟進		F001 F002 F003 F005	
B/F 後樓梯	門	8		建議按第 572 章《消防安全(建築物)條例》跟進		F004	
R/F 後樓梯	門	8		建議按第 572 章《消防安全(建築物)條例》跟進		F006

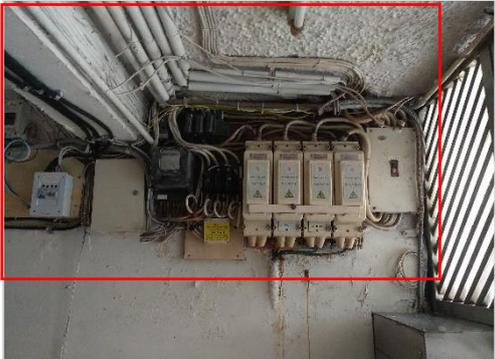
<p>G/F 逃生樓梯 地下出入大門</p> <p>非緊急用電力裝置外露，物 料的耐火效能不足 欠妥類別：7</p>
<p>相片 F003</p>

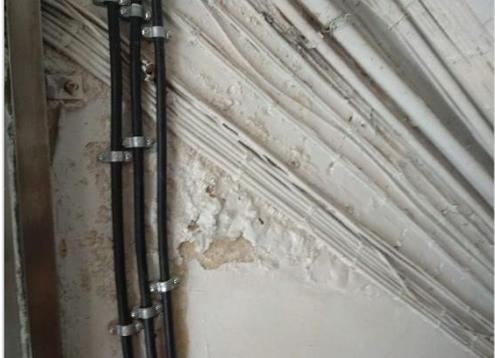
<p>G/F 逃生樓梯 往低層地下(LG)方向</p> <p>非緊急用電力裝置外露，物 料的耐火效能不足 欠妥類別：7</p>
<p>相片 F004</p>

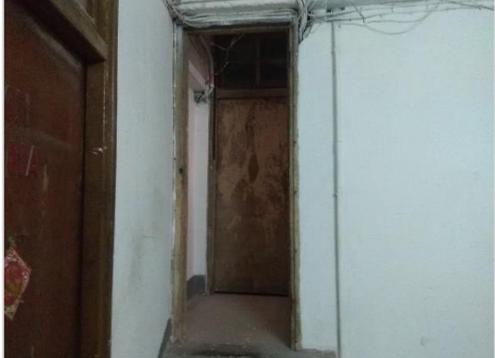
<p>B/F 逃生樓梯</p> <p>防火門破拆除 欠妥類別：8</p>

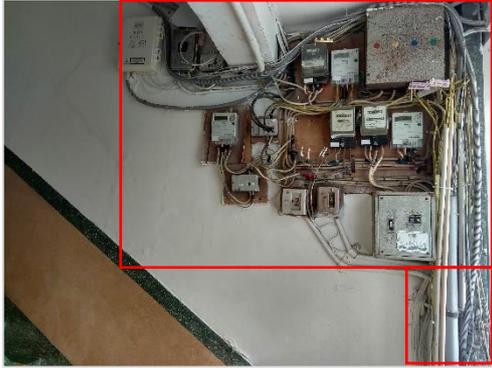
<p data-bbox="1029 235 1193 264">1/F 逃生樓梯</p> <p data-bbox="1029 297 1359 394">非緊急用電力裝置外露，物 料的耐火效能不足 欠妥類別：7</p>
<p data-bbox="252 633 371 663">相片 F006</p>

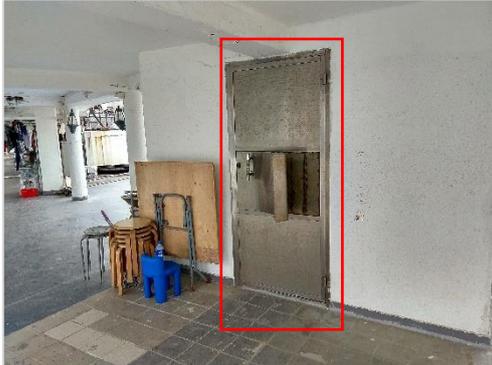
<p data-bbox="1029 669 1286 698">R/F 逃生樓梯 樓梯屋</p> <p data-bbox="1029 732 1359 828">防火門破產，物料的耐火效 能不足 欠妥類別：7</p>

樓宇地址：香港大坑宏豐臺 1 號偉景大廈身第 6 座		報告頁碼：04					
強制驗樓計劃通知編號 UMB/BAMB01/1801-164/0006	註冊檢驗人員姓名： 霍歷勤	檢驗日期：10.2.2021					
時間：09:00 至 11:00	天氣狀況：晴天						
防火安全構件的檢驗							
位置	構件	欠妥類別*	僭建物類別**/ 違例更改用途***	所需跟進行動		相片編號	附註
				修葺／修復	其他		
G/F 樓梯	電力裝置	7		建議按第 572 章《消防安全(建築物)條例》跟進		F001 F002 F003	
B/F 後樓梯	門	8		建議按第 572 章《消防安全(建築物)條例》跟進		F004	
1/F 樓梯	電力裝置	7		建議按第 572 章《消防安全(建築物)條例》跟進		F005	
R/F 樓梯屋	門	7		建議按第 572 章《消防安全(建築物)條例》跟進		F006

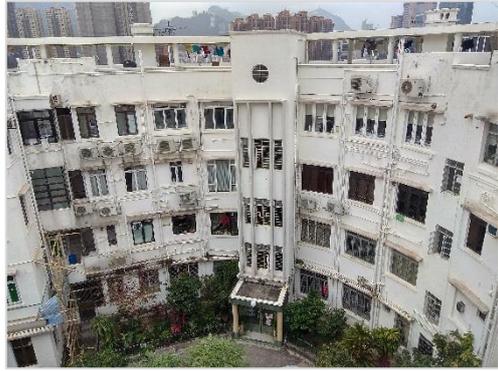
相片編號	描述
相片 D001

背廈正面 外牆排水管 無欠妥

位置	構件	欠妥類別*	違例排水工程類別**	所需跟進行動			相片編號	附註
				詳細調查	修補	其他		
背面	排水管	無					D001	無欠妥

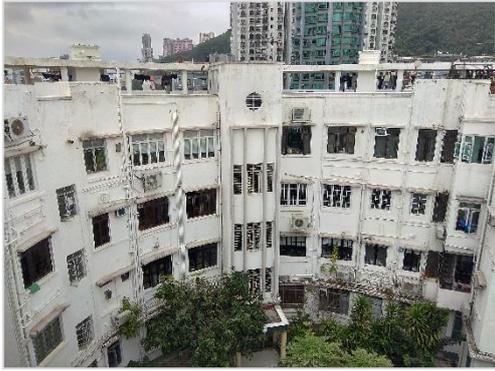
相片編號	描述
<p data-bbox="252 241 375 273">相片 U001</p>

<p data-bbox="1034 280 1332 340">大廈背面 沒有違例改動的結構構件</p>
<p data-bbox="252 676 375 707">相片 U002</p>

位置	樓層	室	僭建物詳情		僭建物 狀況*	附註
			類別	相片編號		
背面			無	U001		無欠妥

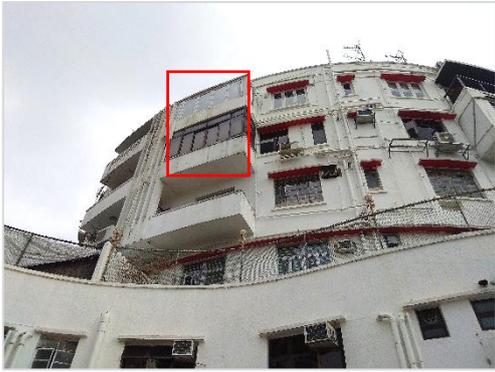
<p data-bbox="1034 714 1276 806">大廈正面 違例改動的結構構件 欠妥類別：UA</p>

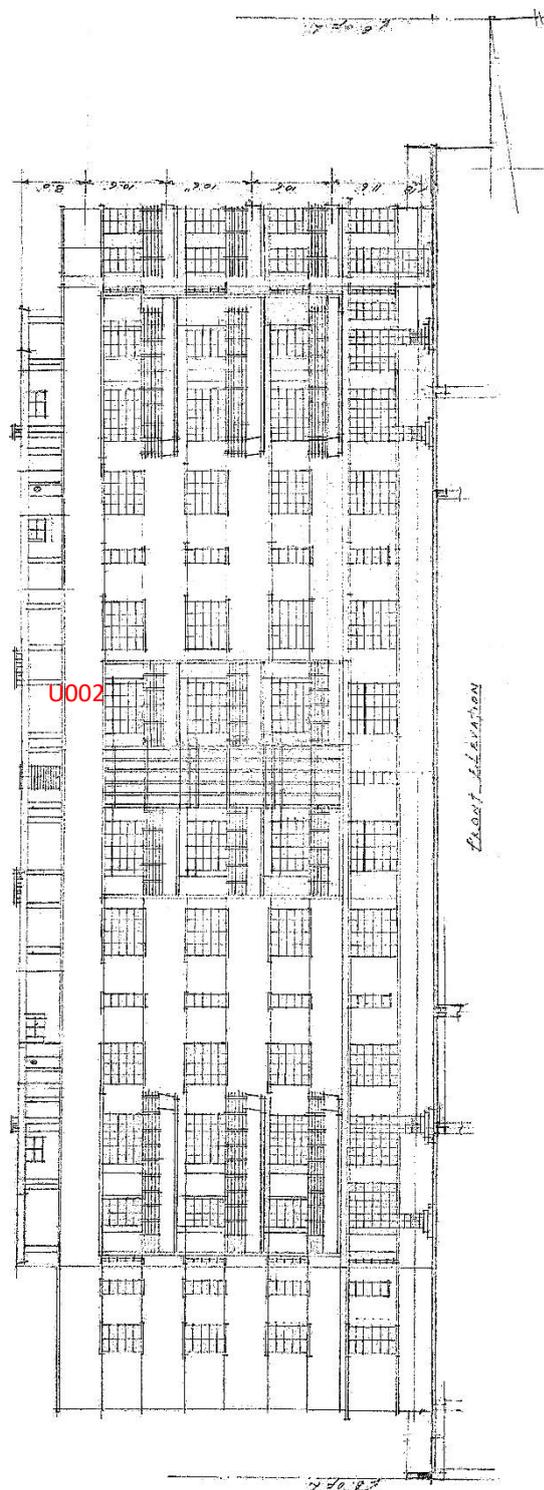
正立面圖

標記欠妥之處位置的圖則

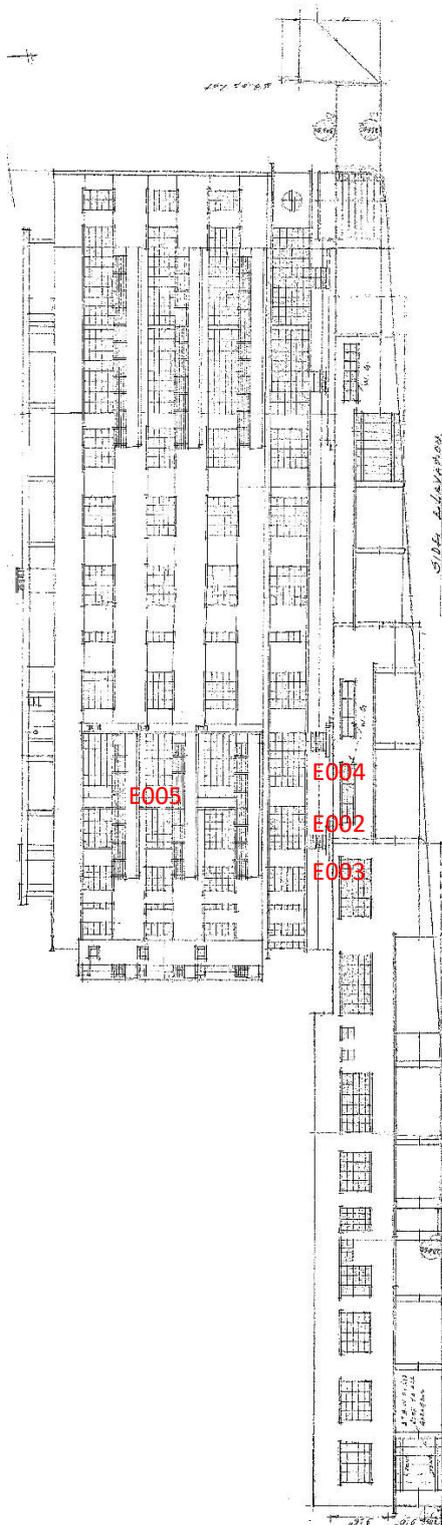
側立面圖

標記欠妥之處位置的圖則

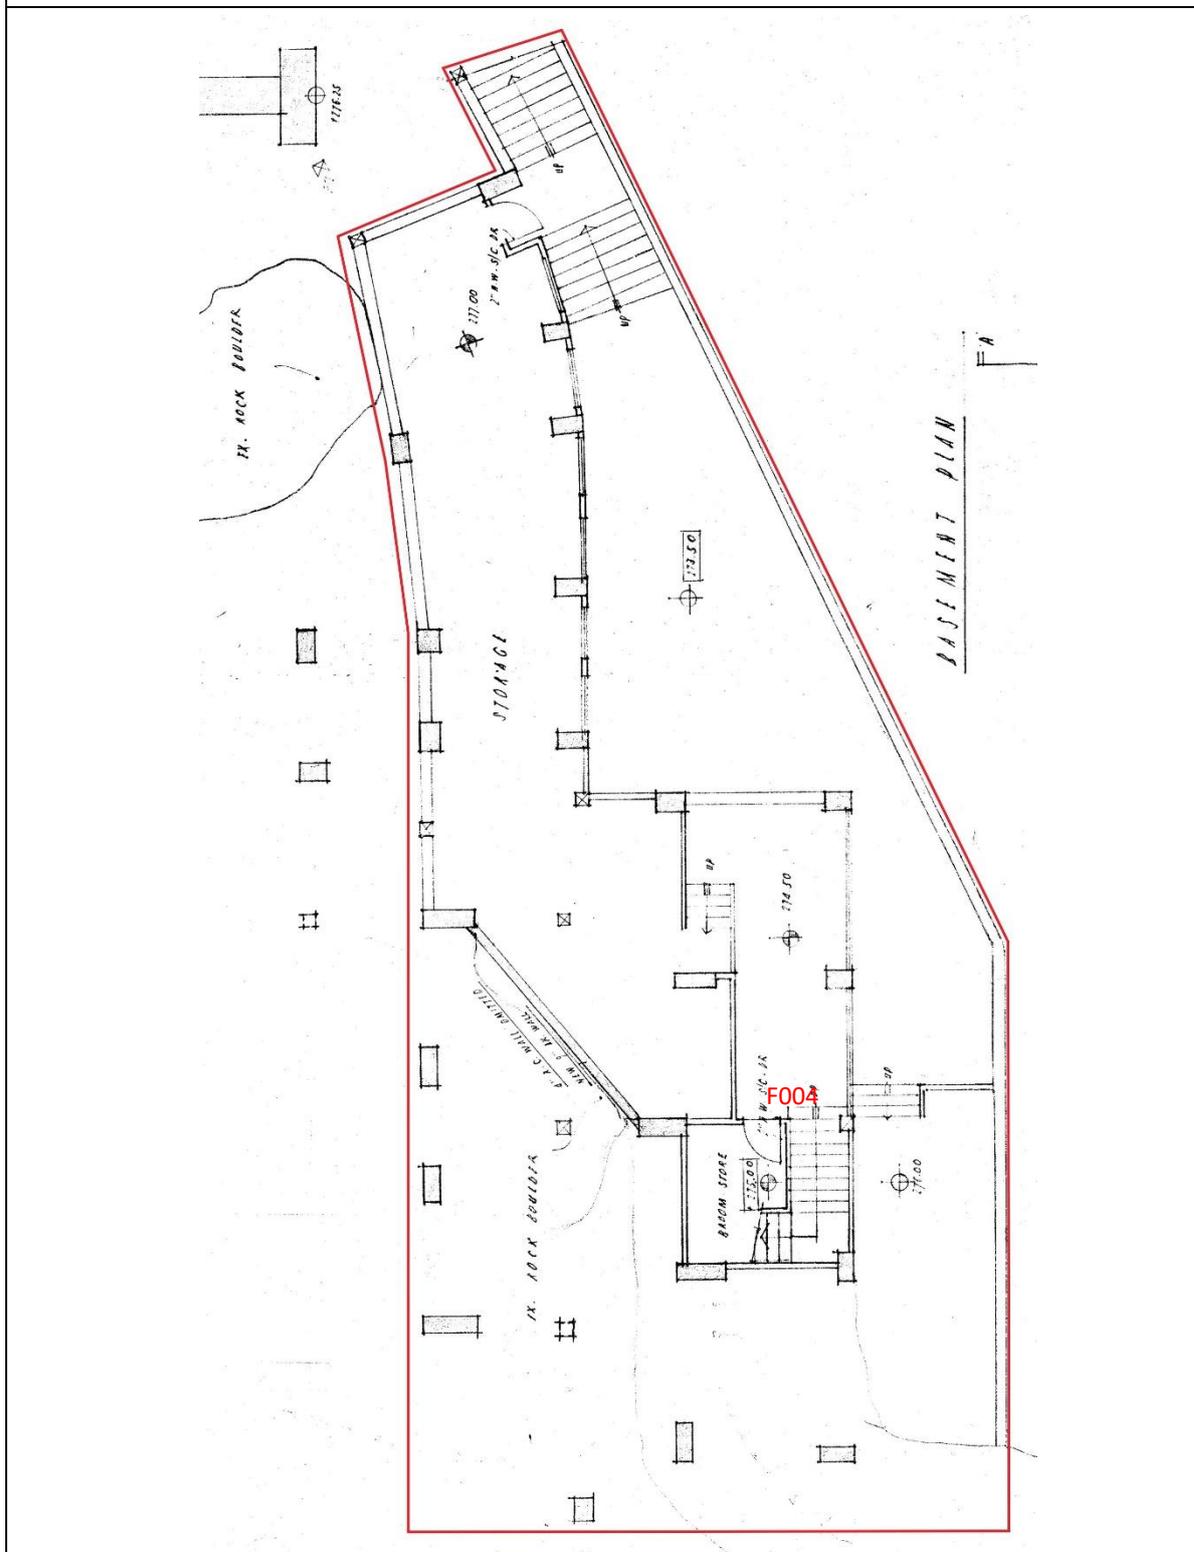
B/F 平面圖

標記欠妥之處位置的圖則

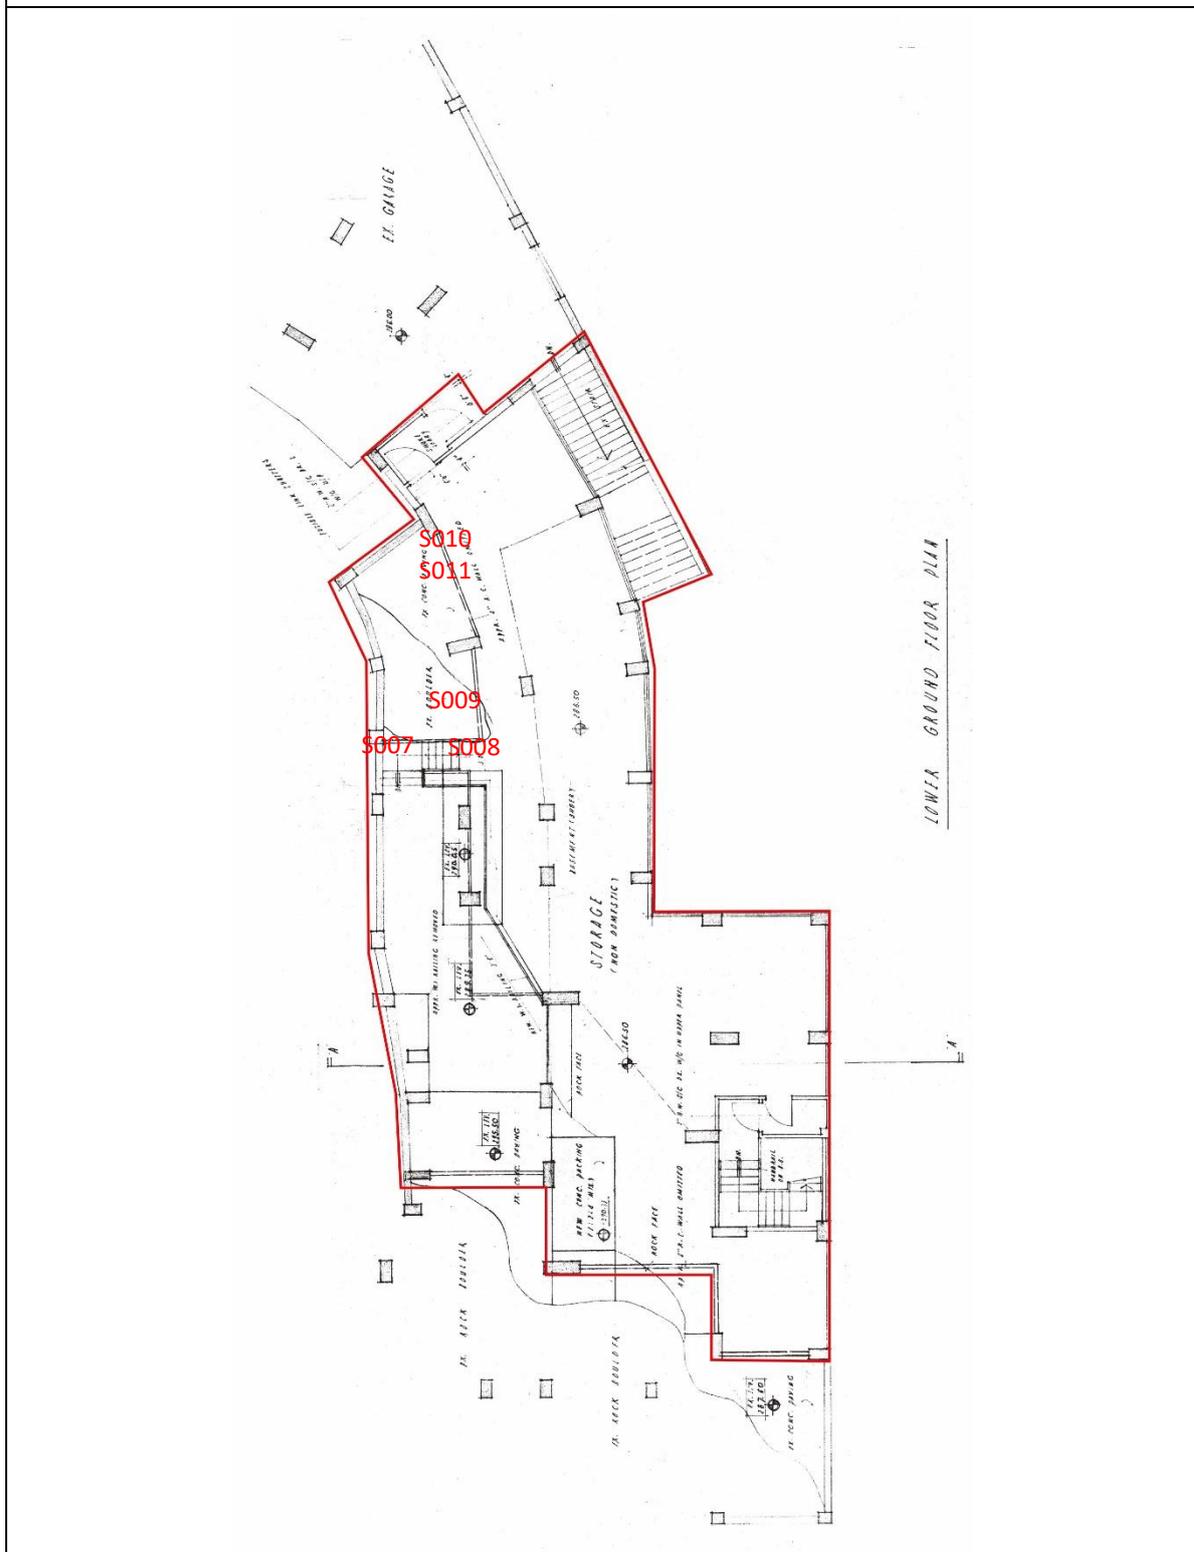
LG/F 平面圖

標記欠妥之處位置的圖則

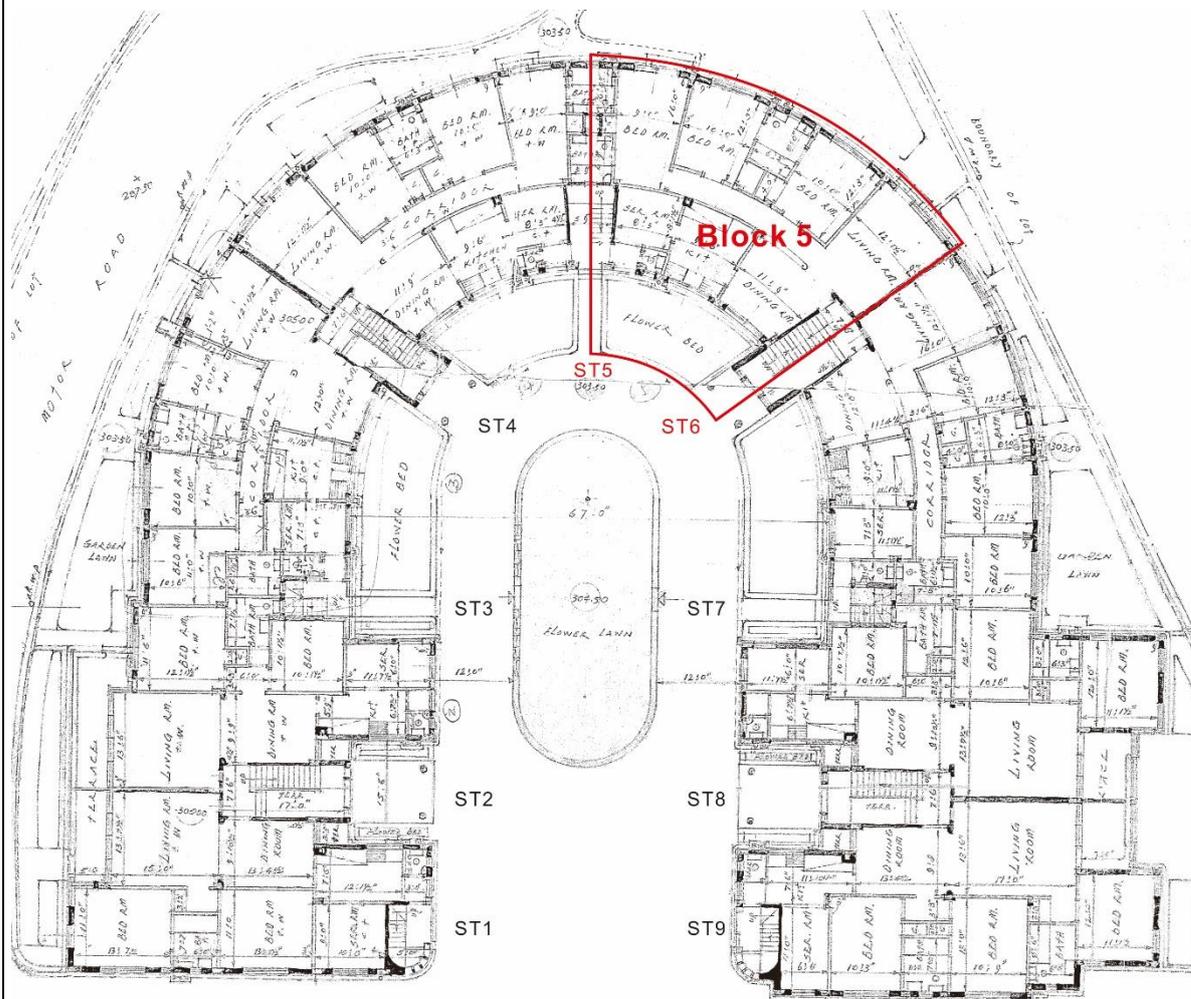
G/F 平面圖

標記欠妥之處位置的圖則

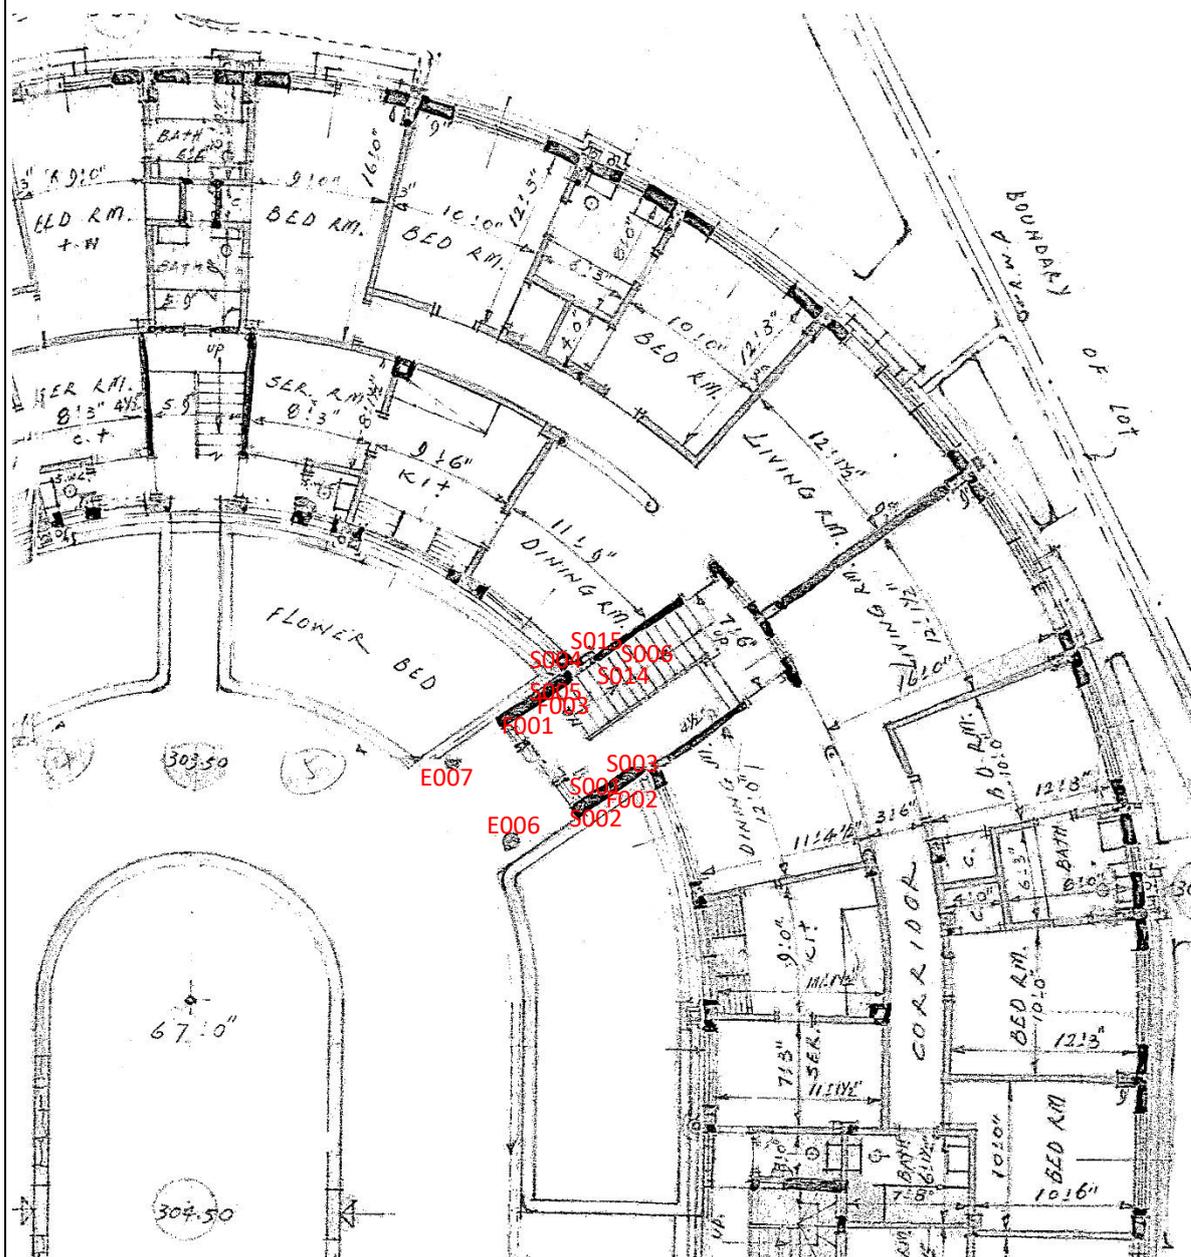
G/F 平面圖

標記欠妥之處位置的圖則

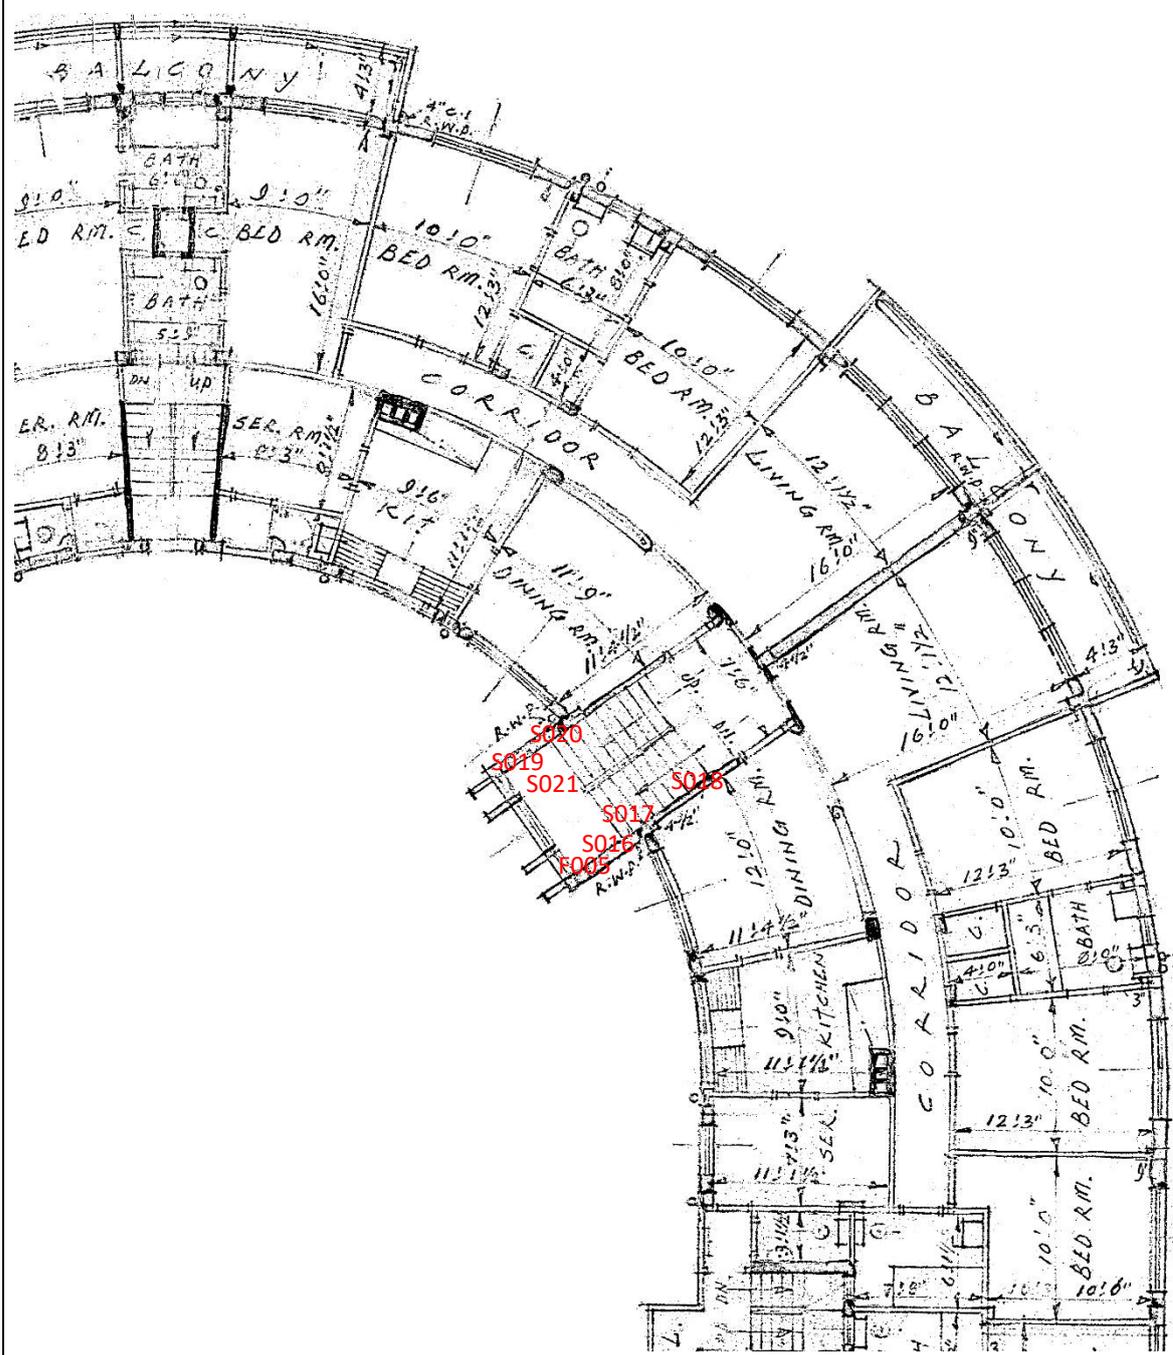
1/F 平面圖

標記欠妥之處位置的圖則

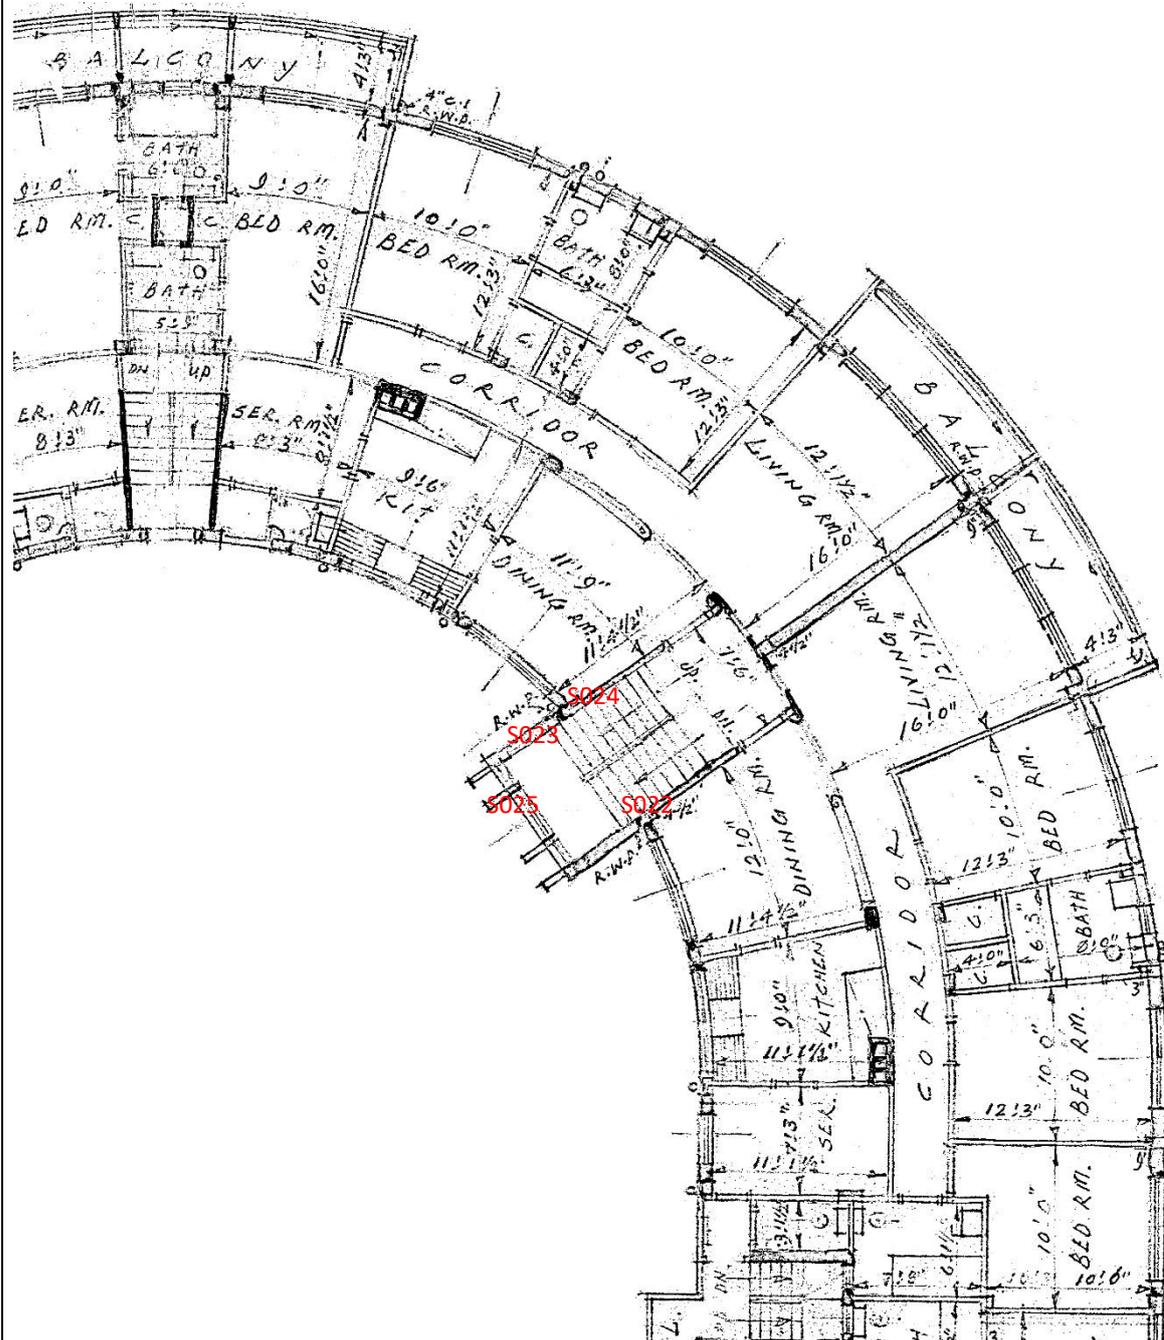
2/F 平面圖

標記欠妥之處位置的圖則

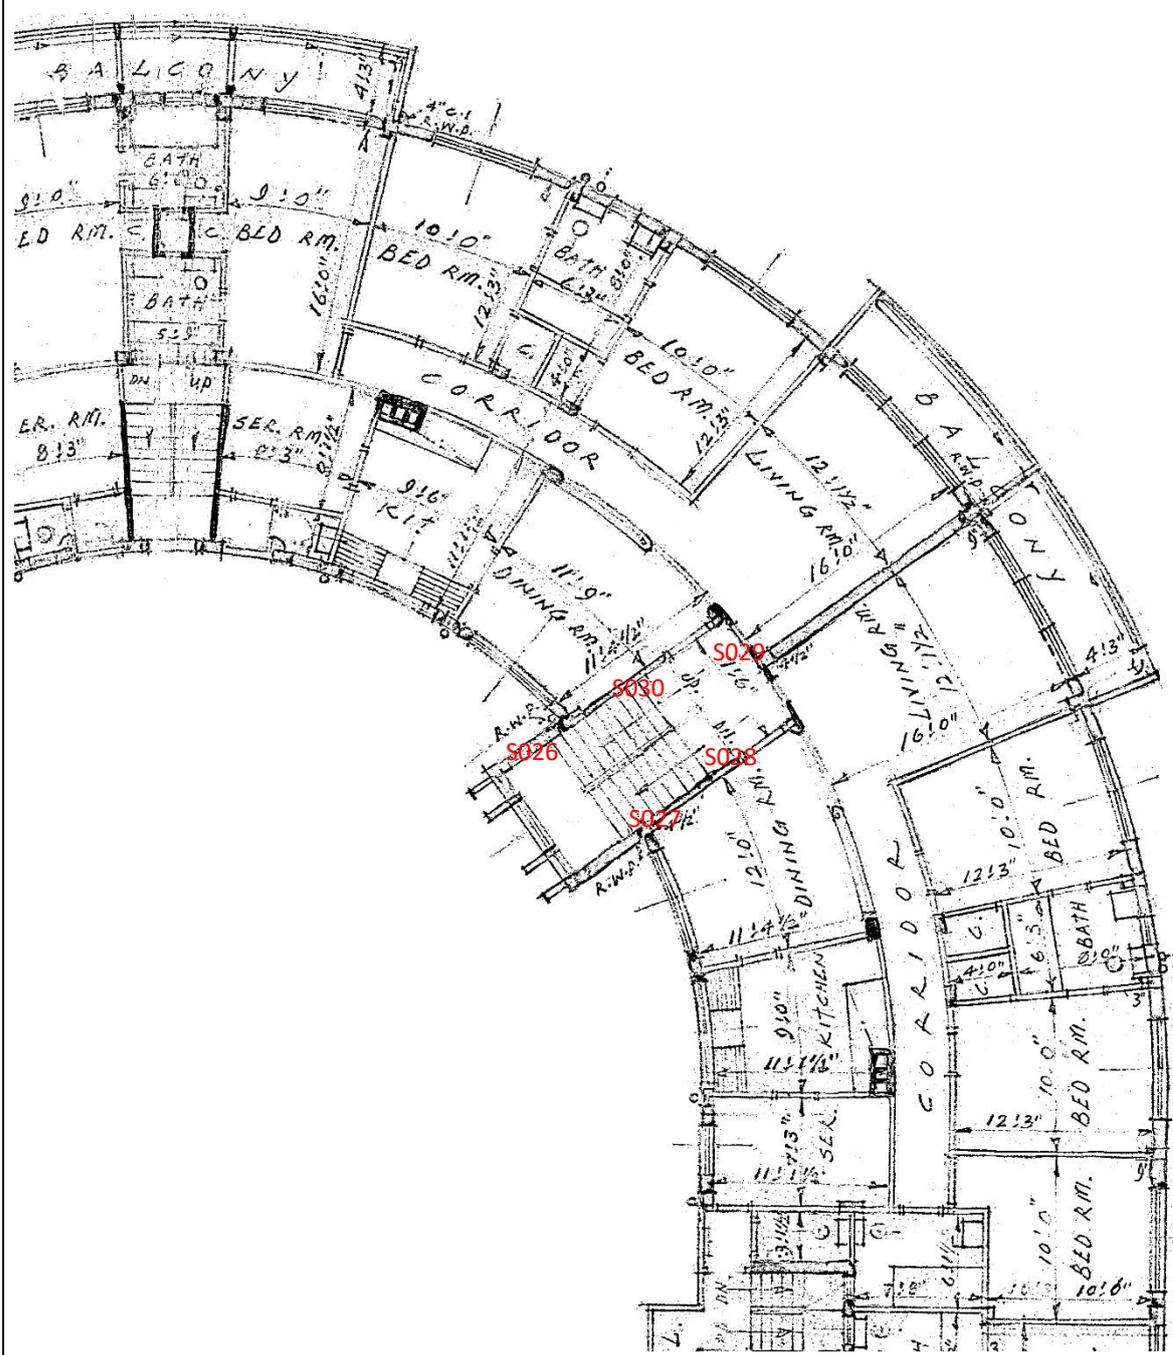
3/F 平面圖

標記欠妥之處位置的圖則

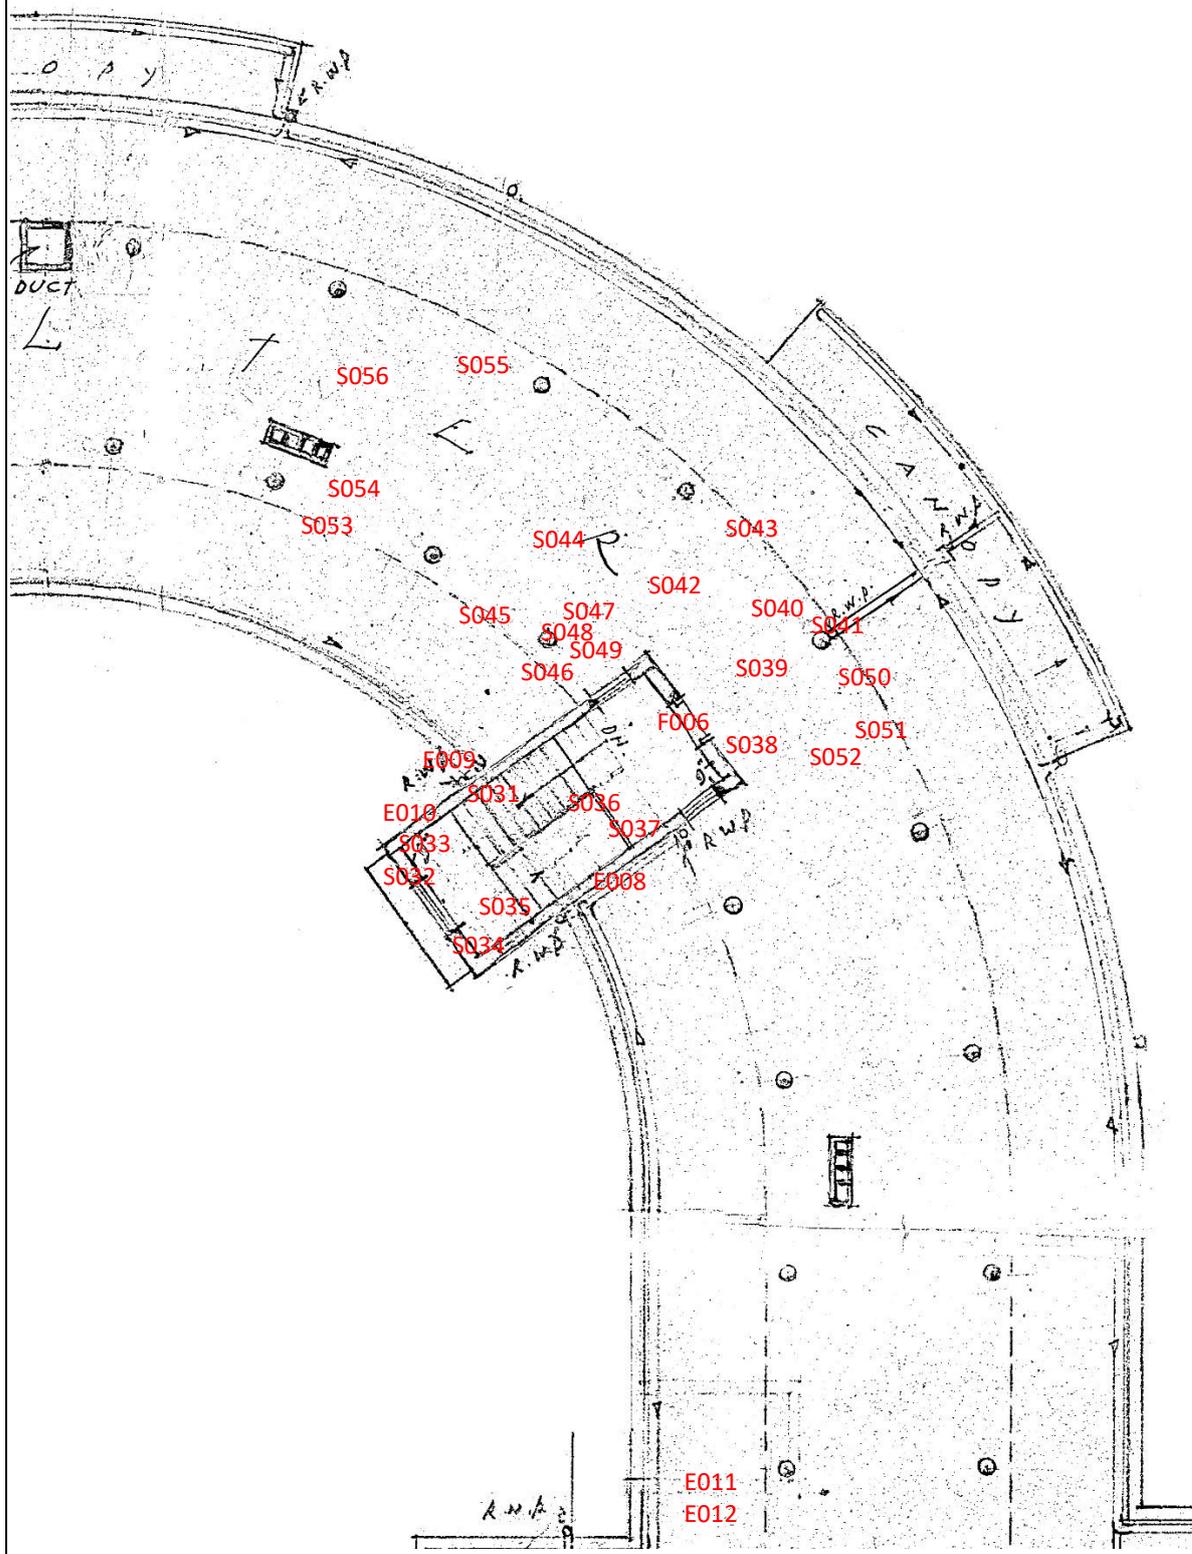
R/F 平面圖

標記欠妥之處位置的圖則

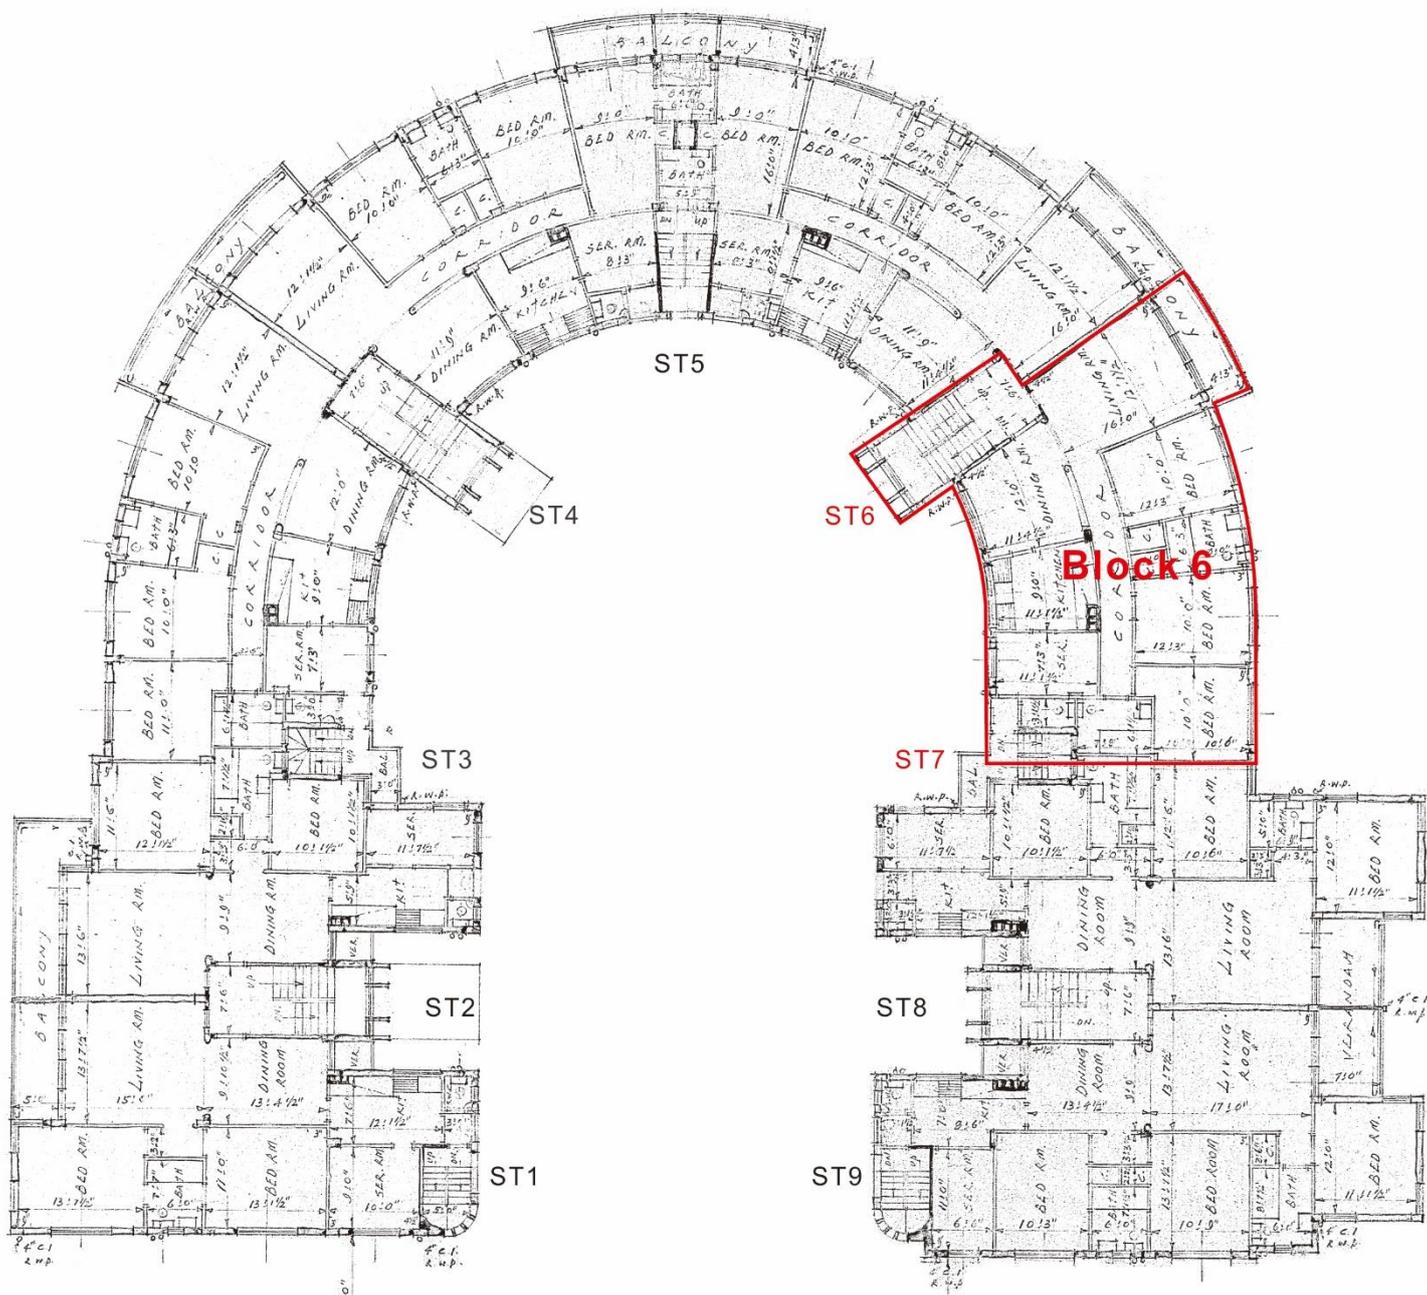
1樓，2樓及3樓平面圖

DRAWING TITLE: 1ST 2ND & 3RD FLOORS PLAN, ROOF PLAN
B.O.O.: 2/3670/54
Approval Date: 26/3/1954
DRAWING NO: 3

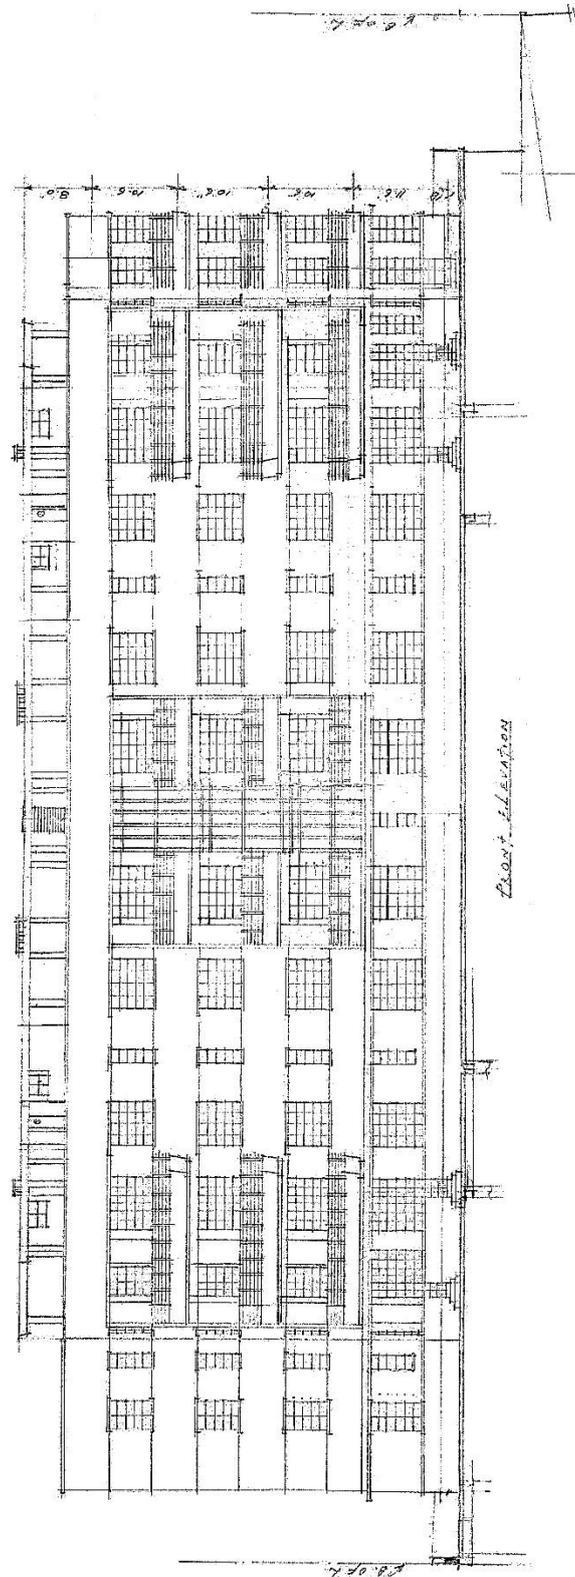
正立面圖

DRAWING TITLE: FRONT ELEVATION, SIDE ELEVATION, BACK ELEVATION
B.O.O.: 2/3670/54
Approval Date: 26/3/1954
DRAWING NO: 4
