樓宇維修翻新工程投標文件

Tender Document for Building Renovation Works

Block 5 & Block 6
1 Wang Fung Terrace, Tai Hang, Hong Kong

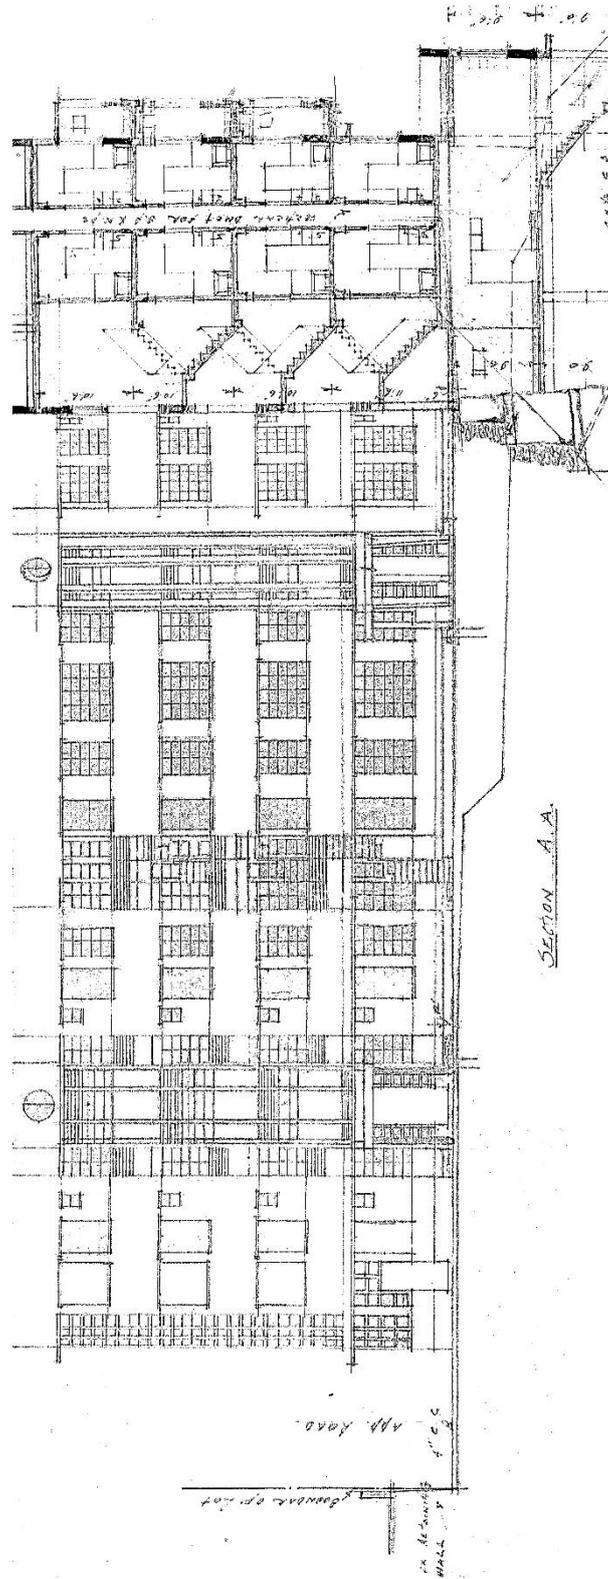
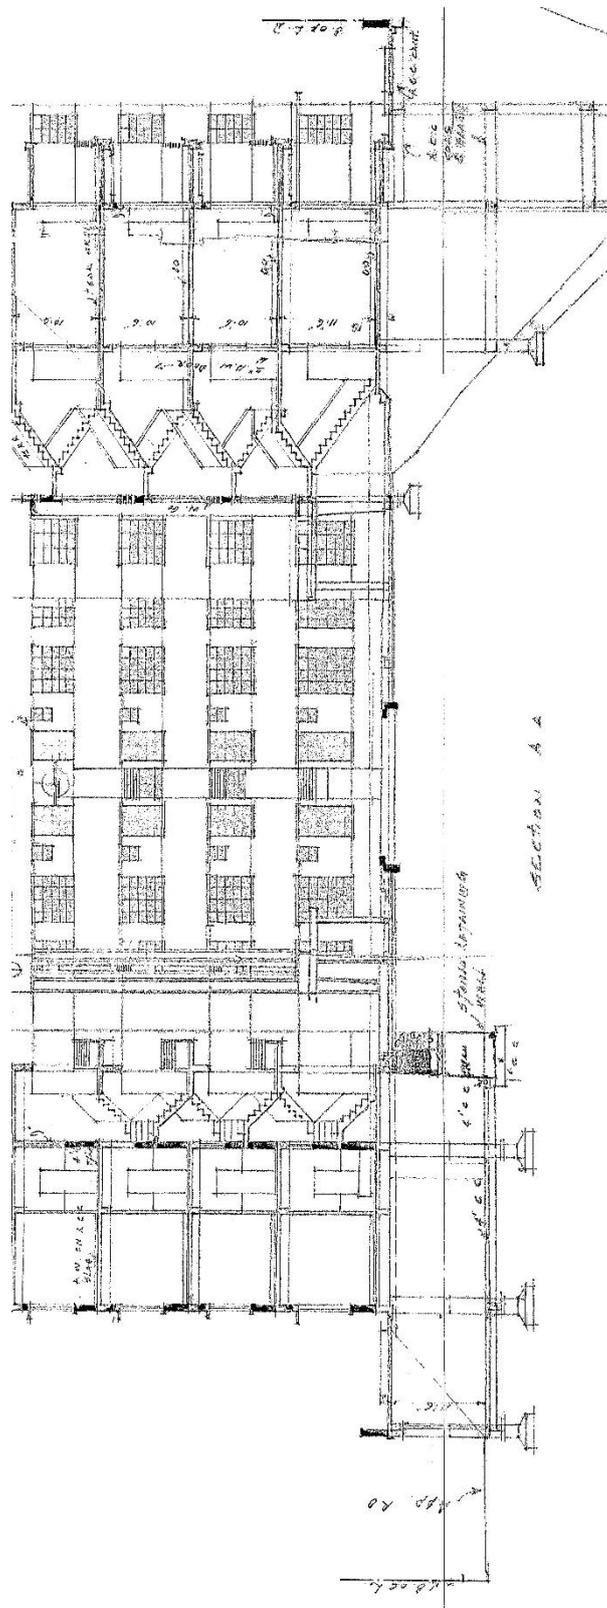
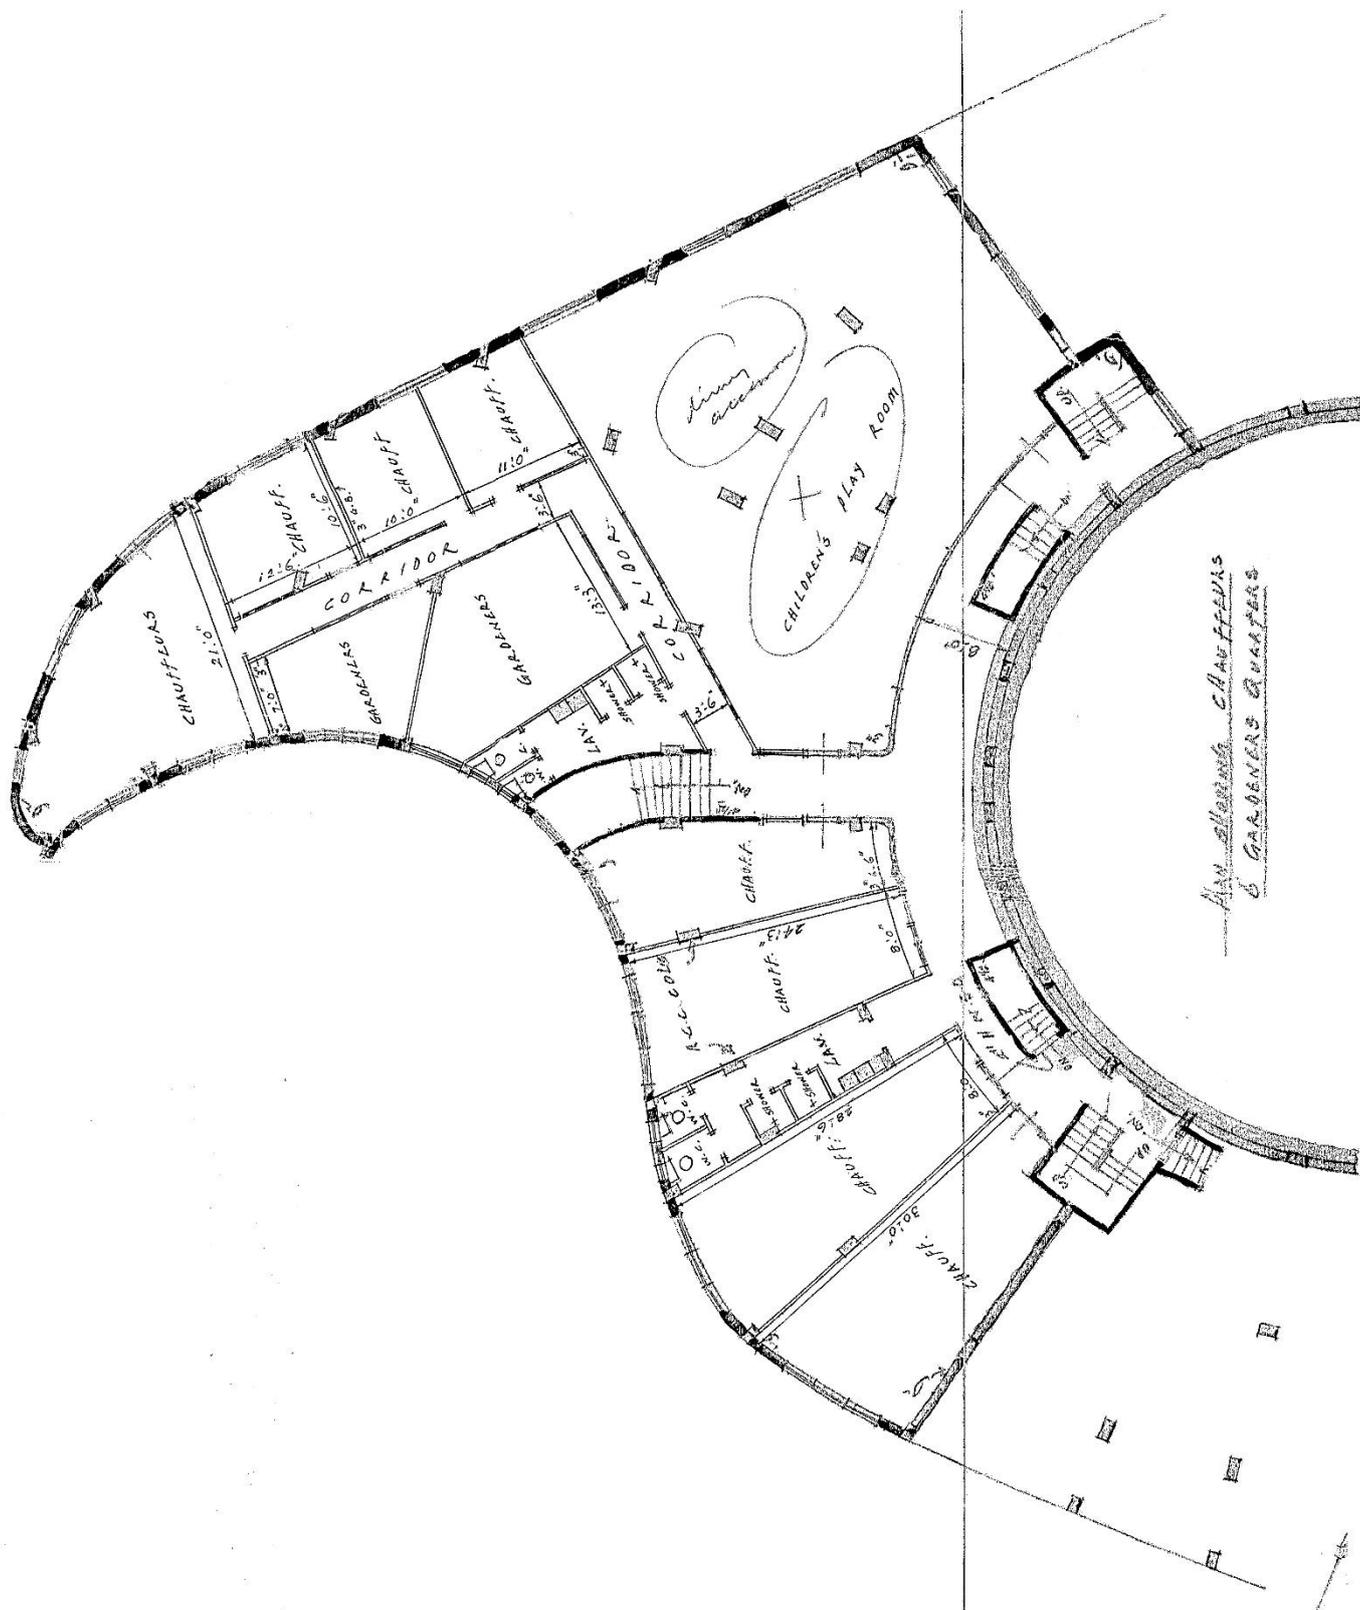
司機和園丁宿舍平面圖，剖面圖

DRAWING TITLE:
PLAN SHOWING CHAUFFEURS & GARDENERS QUARTERS, SECTION A-A, SECTION B-B
B.O.O.: 2/3670/54
Approval Date: 26/3/1954
DRAWING NO: 5

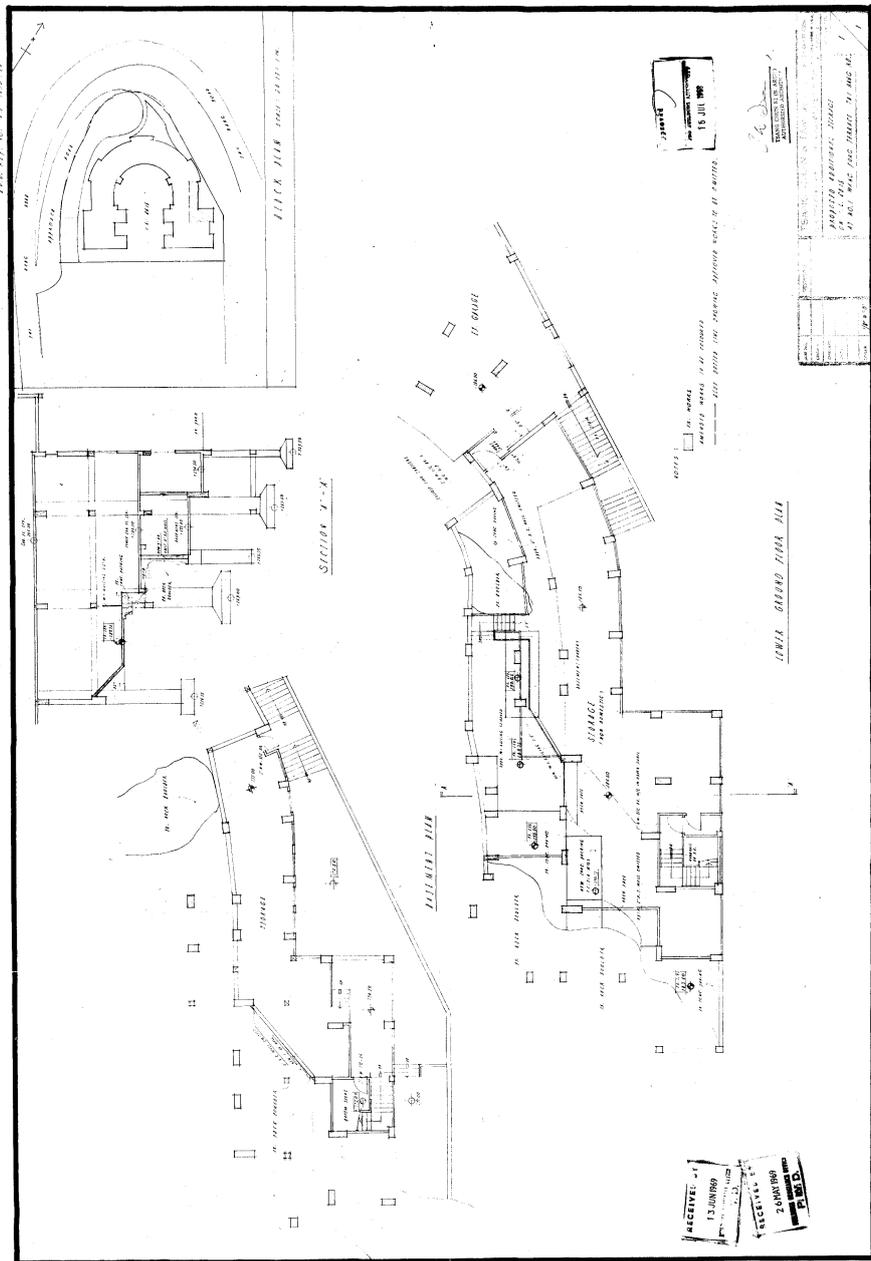
地下室平面圖，低層地下平面圖，區劃圖，註釋

DRAWING TITLE: BASEMENT PLAN, LOWER GROUND FLOOR PLAN, BLOCK PLAN, NOTES
B.O.O.: 2-3/3050/68
Approval Date: 15/07/1969
DRAWING NO: 1_1

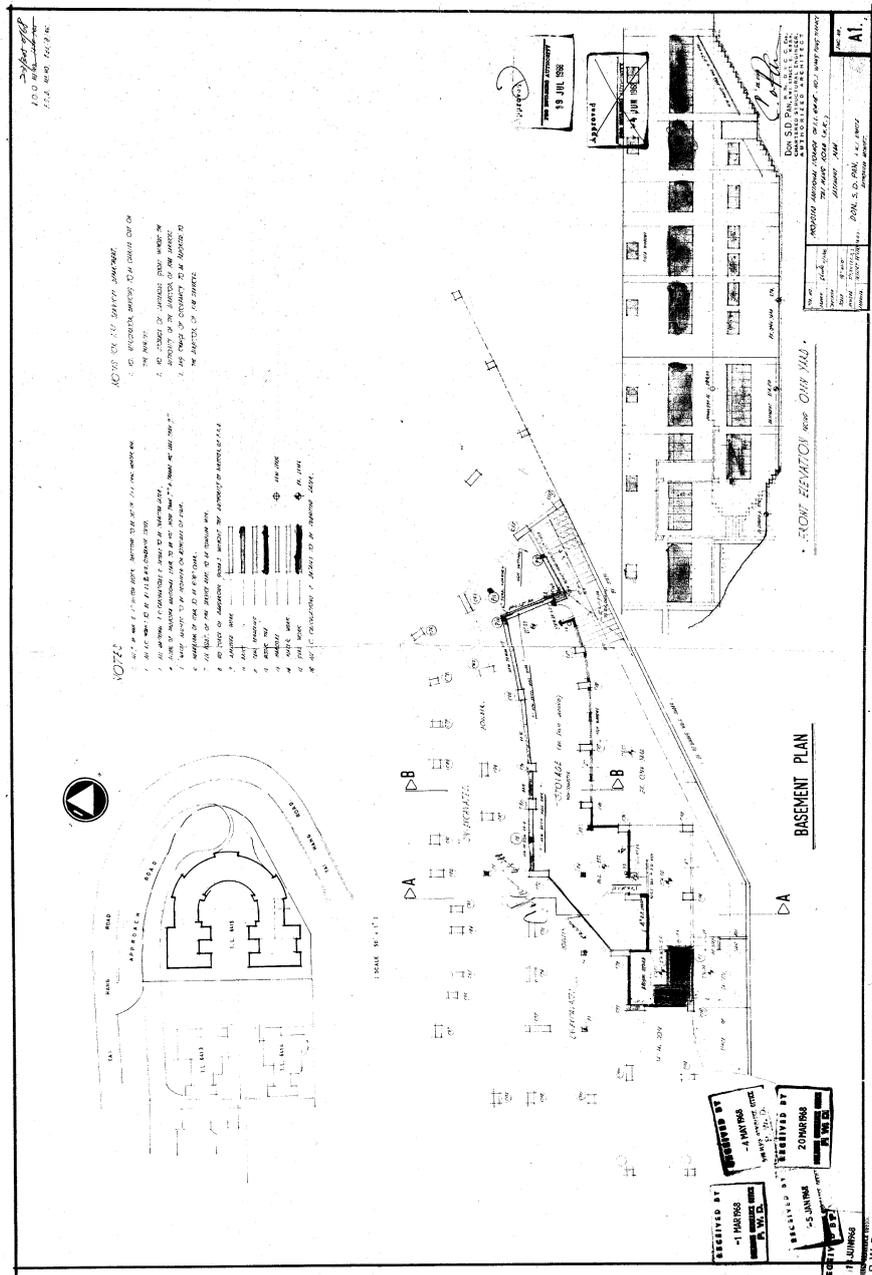
地下室平面圖，低層地下平面圖，區劃圖，註釋

DRAWING TITLE: BASEMENT PLAN, FRONT ELEVATION, NOTES
 B.O.O.: 2-3/3050/68
 Approval Date: 19/07/1968
 DRAWING NO: A1 2

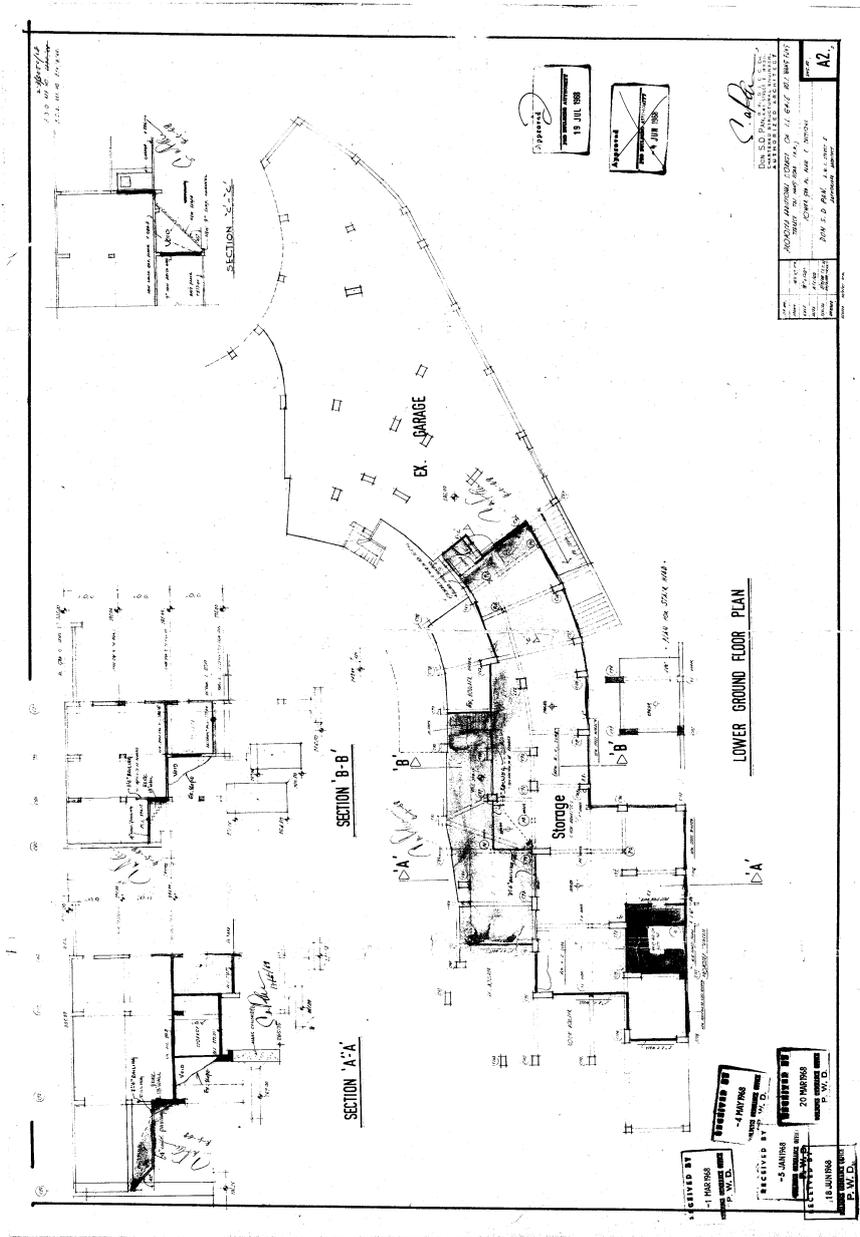
各樓層平面圖（地下至第3層），地下室平面圖，低層地下平面圖，
計算方式

DRAWING TITLE:
TYPICAL FLOOR PLAN (GRD FL TO 3RD FL), BASEMENT PLAN, LOWER GRD FLOOR PLAN,
CALCULATIONS
B.O.O.: 2-3/3050/68
Approval Date: 19/07/1968
DRAWING NO: A1A

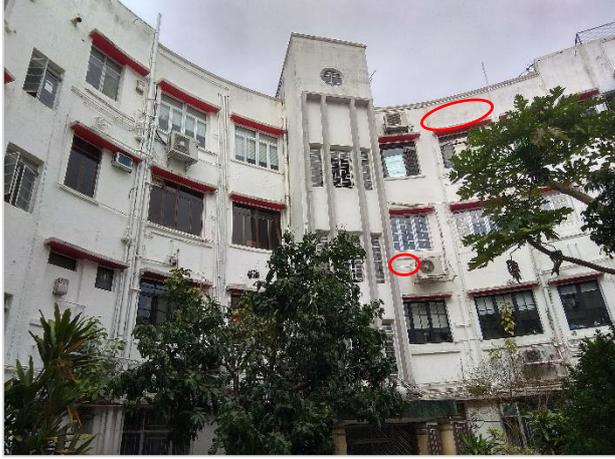
相片編號	描述
相片 E001

背面外牆 3/F 油漆脫落 2/F 油漆脫落 欠妥類別 6
相片 E002

構件類型	位置			欠妥類別*	所需跟進行動		相片編號	附註
	樓層	立面	內部公用部分		修葺	其他		
牆壁	3/F 2/F 1/F	背面		6	✓		E001 E002	
簷篷	G/F	背面		6	✓		E004 E005	
水缸	天台	背面		3	✓		E006 E007 E008	水缸外牆有裂縫

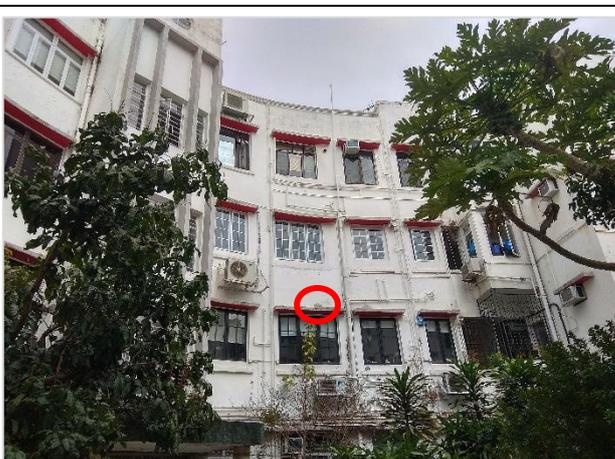
背面外牆 1/F 油漆脫落 欠妥類別 6
相片 E003

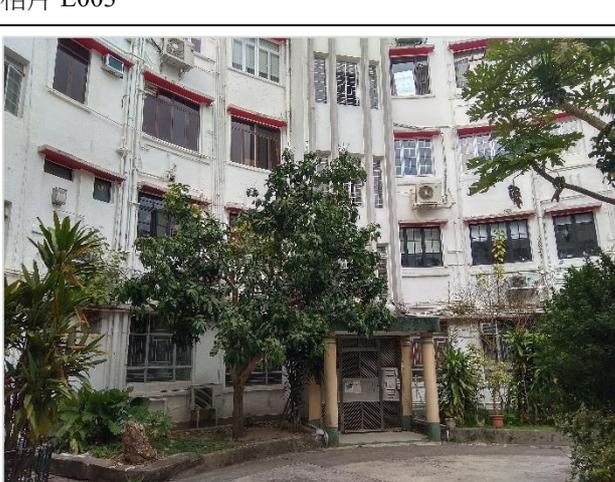
背面外牆 無欠妥

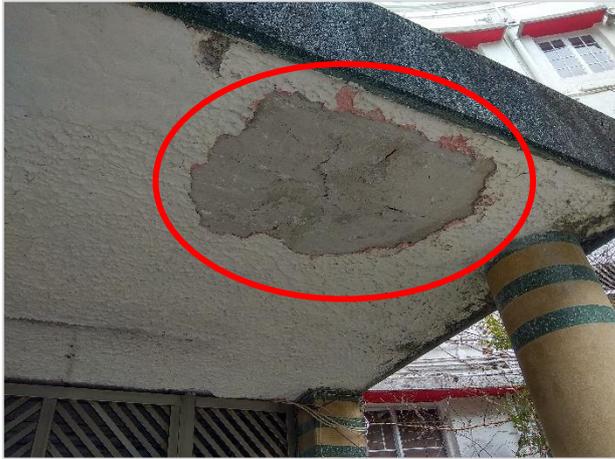
<p data-bbox="1029 264 1166 360">正面簷篷 批盪脫落 欠妥類別 6</p>
<p data-bbox="252 761 373 790">相片 E005</p>

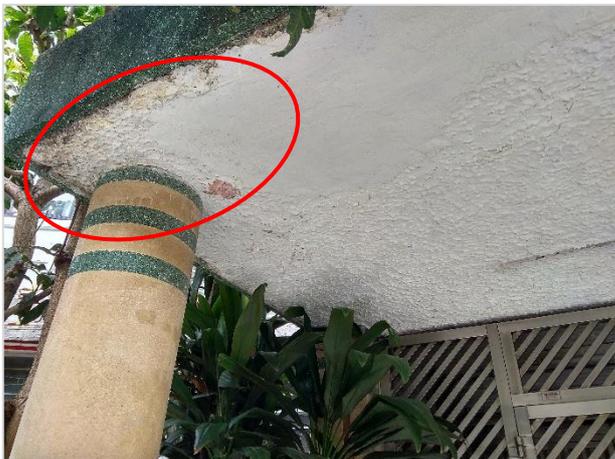
<p data-bbox="1029 806 1166 902">正面簷篷 批盪脫落 欠妥類別 6</p>
<p data-bbox="252 1303 373 1332">相片 E006</p>

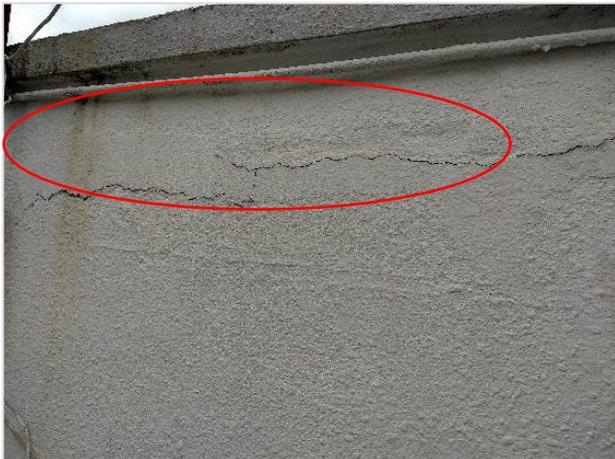
<p data-bbox="1029 1348 1283 1467">R/F 逃生樓梯 樓梯屋 外牆 裂縫 欠妥類別：3</p>

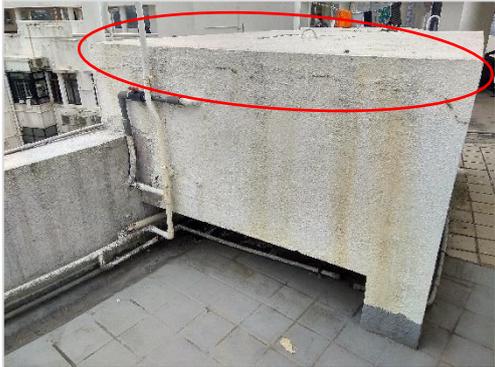
<p>R/F 沖廁水缸 外牆 裂縫 欠妥類別：3</p>
<p>相片 E008</p>

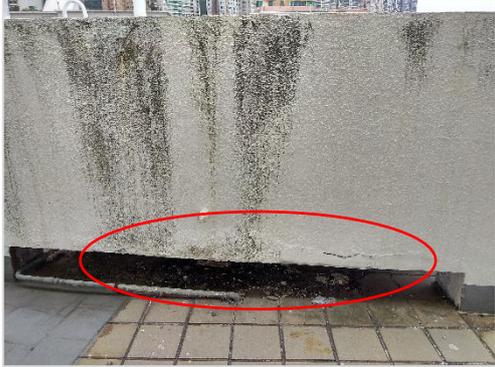
<p>R/F 沖廁水缸 外牆 裂縫 欠妥類別：3</p>

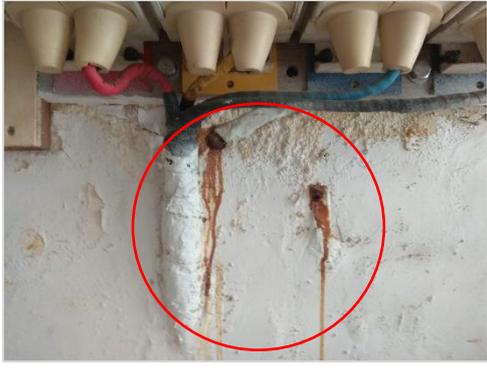
相片編號	描述
相片 S001

G/F 逃生樓梯 牆壁 有銹跡 欠妥類別：2
相片 S002

位置	構件	欠妥類別*	所需跟進行動			相片編號	附註
			詳細問題	修葺	其他		
G/F 樓梯	牆壁	2		✓		S001	
G/F 樓梯	牆壁	4		✓		S002 S003 S004 S005 S006	
LG/F 樓梯	牆壁	4		✓		S007 S008	
B/F 樓梯	牆壁，橫樑	4		✓		S009 S010 S011 S012 S013 S014 S015	
1/F 樓梯	牆壁	4		✓		S016 S017 S018 S019 S020 S021	
2/F 樓梯	牆壁	4		✓		S022 S023	
2/F 樓梯	牆壁	4, 7		✓		S024	
2/F 樓梯	牆壁	4		✓		S025

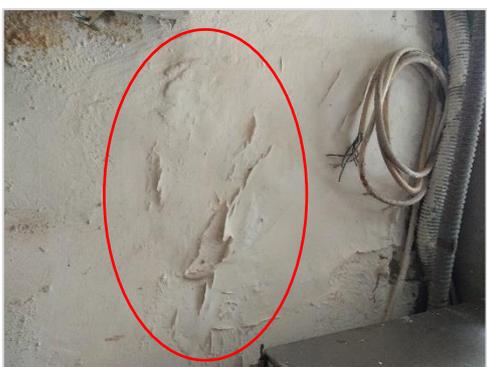
G/F 逃生樓梯 牆壁 油漆脫落 欠妥類別：4
相片 S003

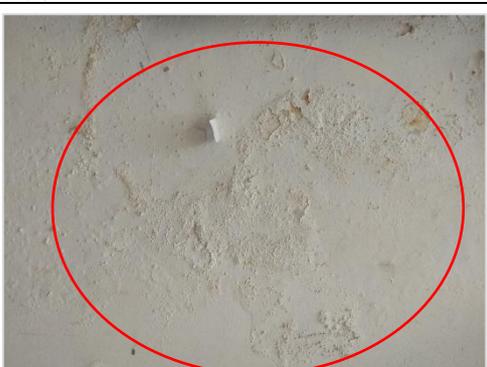
G/F 逃生樓梯 牆壁 油漆脫落 欠妥類別：4
相片 S004

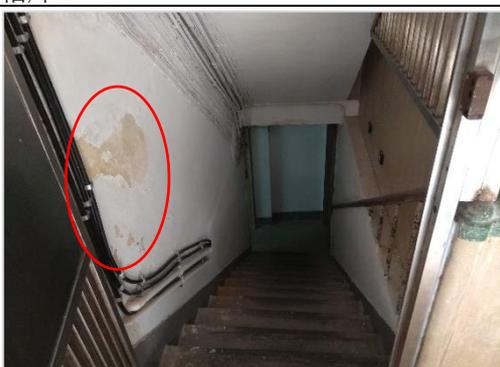
G/F 逃生樓梯 牆壁 往低層地下(LG)方向 油漆脫落 欠妥類別：4

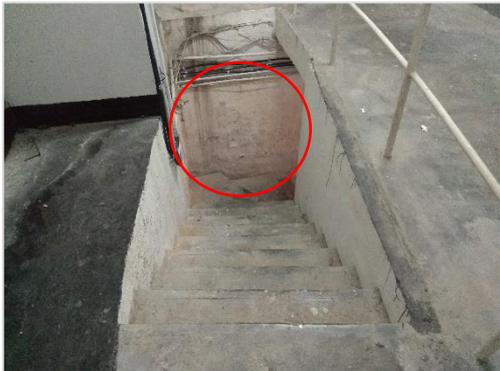
低層地下(LG)逃生樓梯 牆壁 往地庫(B/F)方向 油漆脫落 欠妥類別：4
相片 S008

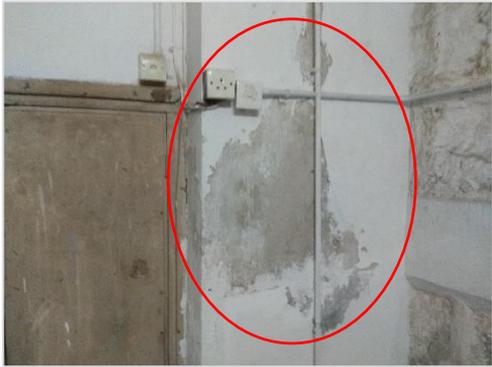
地庫(B/F) 牆壁 油漆脫落 欠妥類別：4
相片 S010

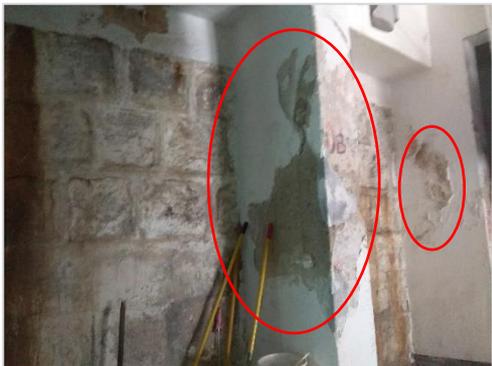
地庫(B/F) 牆壁 油漆脫落 欠妥類別：4
相片 S011

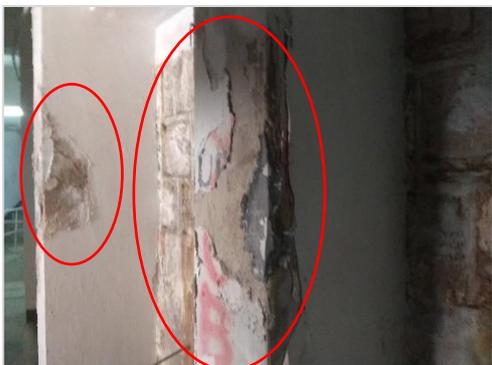
地庫(B/F) 牆壁 油漆脫落 欠妥類別：4
相片 S012

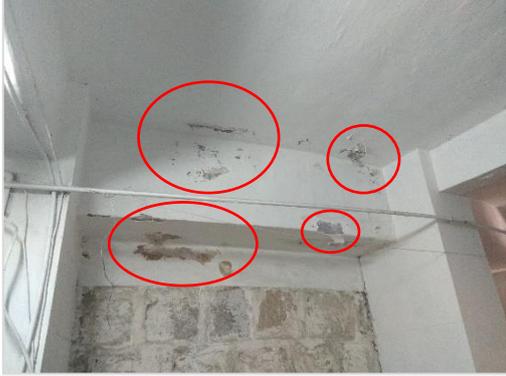
<p data-bbox="1031 253 1185 376">地庫(B/F) 牆壁 油漆脫落 欠妥類別：4</p>
<p data-bbox="252 651 371 680">相片 S014</p>

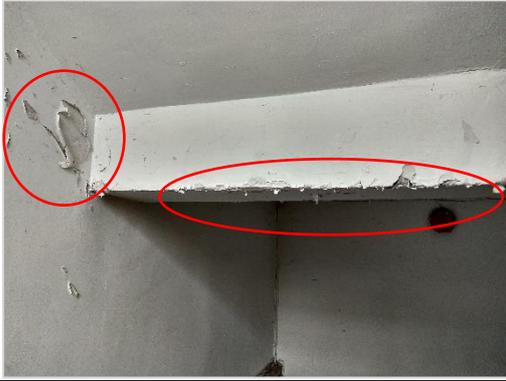
<p data-bbox="1031 685 1185 808">G/F 逃生樓梯 牆壁，橫樑 油漆脫落 欠妥類別：4</p>
<p data-bbox="252 1088 371 1117">相片 S015</p>

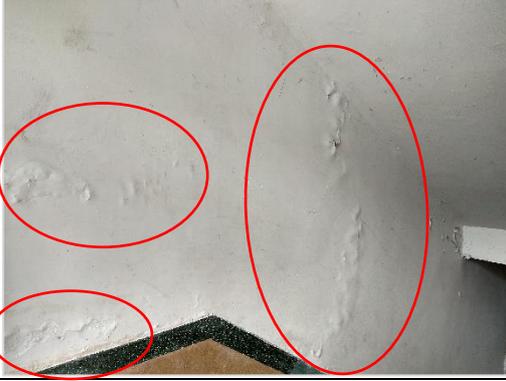
<p data-bbox="1031 1122 1185 1245">G/F 逃生樓梯 牆壁，橫樑 油漆脫落 欠妥類別：4</p>
<p data-bbox="252 1525 371 1554">相片 S016</p>

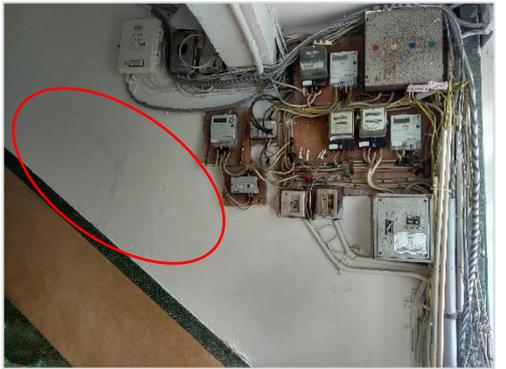
<p data-bbox="1031 1559 1185 1682">1/F 逃生樓梯 牆壁 油漆脫落 欠妥類別：4</p>

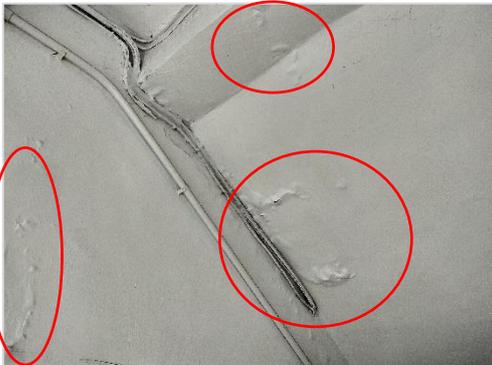
<p>1/F 逃生樓梯 牆壁，天花 油漆脫落 欠妥類別：4</p>

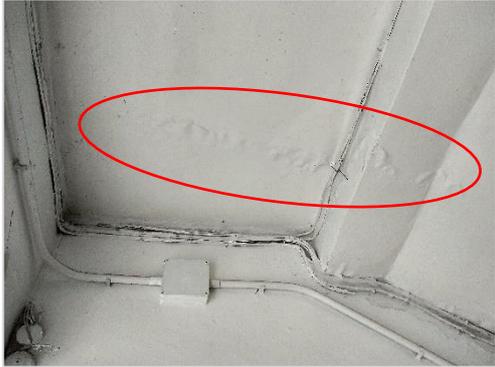
<p data-bbox="1031 255 1187 376">1/F 逃生樓梯 牆壁，天花 油漆脫落 欠妥類別：4</p>
<p data-bbox="252 651 368 680">相片 S022</p>

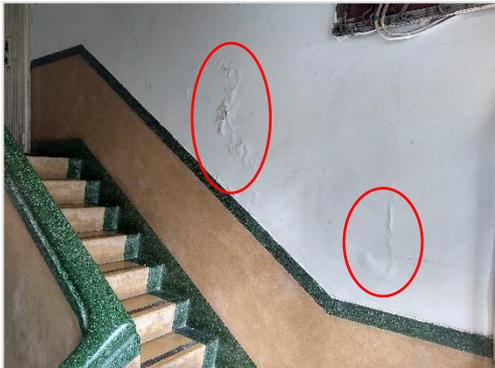
<p data-bbox="1031 687 1187 808">2/F 逃生樓梯 牆壁 油漆脫落 欠妥類別：4</p>
<p data-bbox="252 1084 368 1113">相片 S023</p>

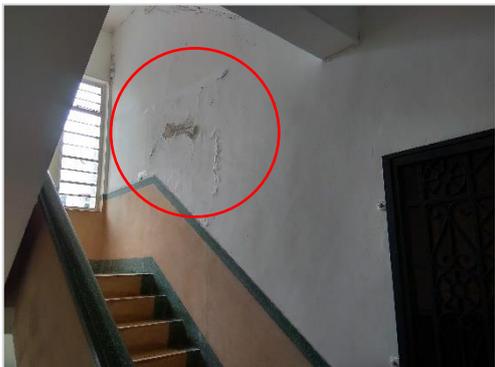
<p data-bbox="1031 1120 1187 1240">2/F 逃生樓梯 牆壁 油漆脫落 欠妥類別：4</p>
<p data-bbox="252 1516 368 1545">相片 S024</p>

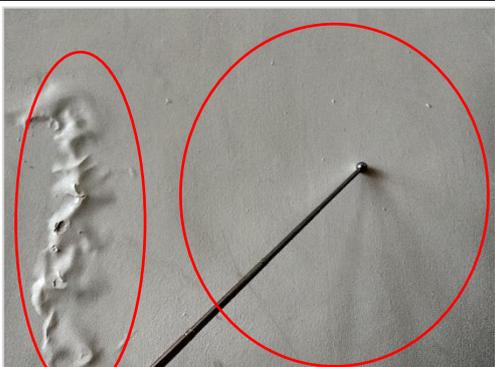
<p data-bbox="1031 1552 1187 1673">2/F 逃生樓梯 牆壁 有空洞聲 欠妥類別：7</p> <p data-bbox="1031 1713 1187 1776">油漆脫落 欠妥類別：4</p>

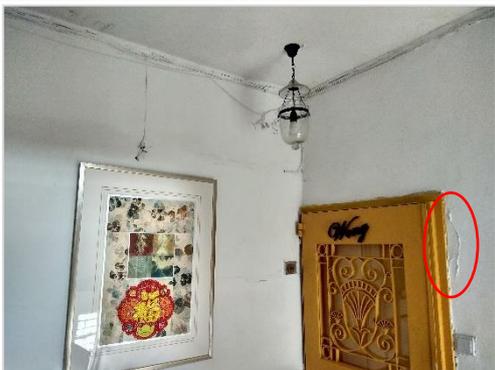
<p>3/F 逃生樓梯 牆壁 油漆脫落 欠妥類別：4</p>

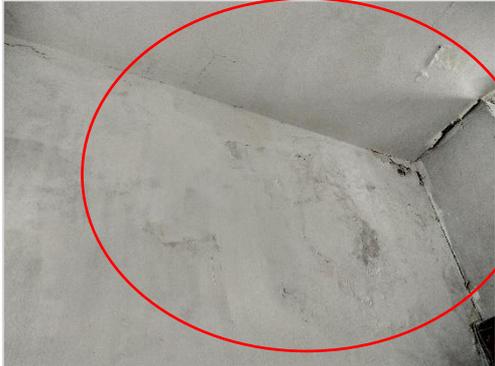
<p>R/F 逃生樓梯 牆壁，天花 油漆脫落 欠妥類別：4</p>
<p>相片 S035</p>

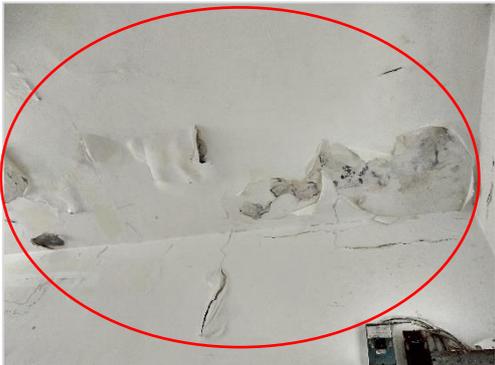
<p>R/F 逃生樓梯 牆壁，天花 油漆脫落 欠妥類別：4</p>
<p>相片 S036</p>

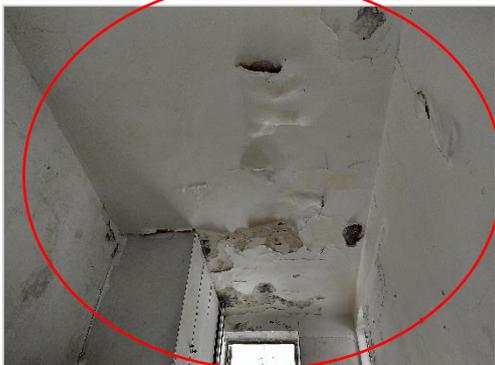
<p>R/F 逃生樓梯 樓梯屋 牆壁，天花 油漆脫落 欠妥類別：4</p>

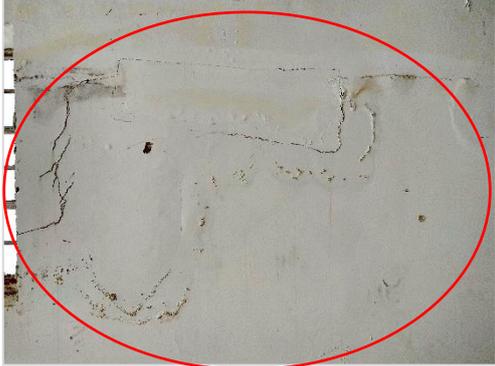
<p>R/F 逃生樓梯 樓梯屋 牆壁 油漆脫落 欠妥類別：4</p>
<p>相片 S038</p>

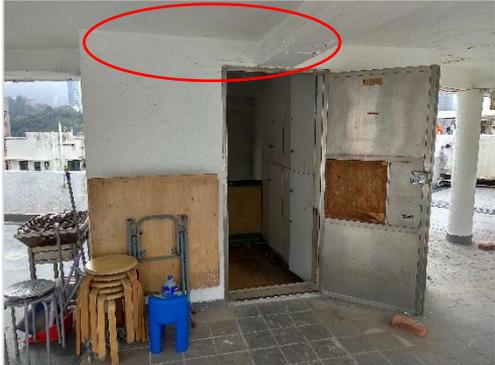
<p>R/F 遮蔽處 Shelter 牆壁，橫樑 裂縫 欠妥類別：3</p>
<p>相片 S039</p>

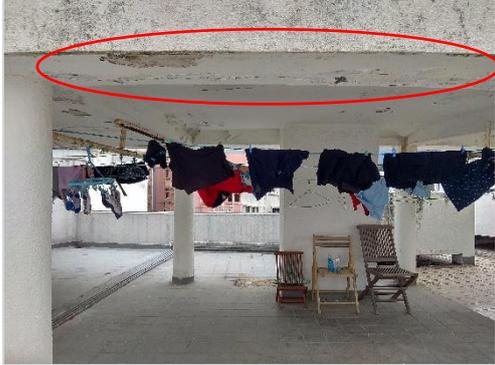
<p>R/F 遮蔽處 Shelter 橫樑，天花 油漆脫落 欠妥類別：4</p>
<p>相片 S040</p>

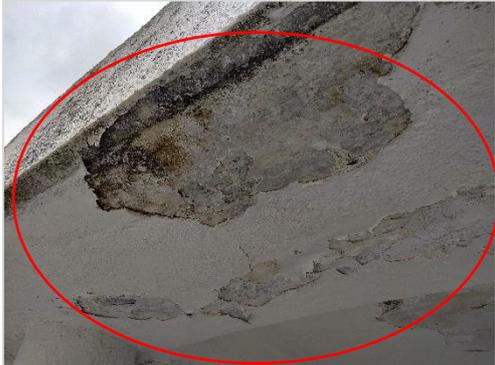
<p>R/F 遮蔽處 Shelter 橫樑，天花 油漆脫落 欠妥類別：4</p>

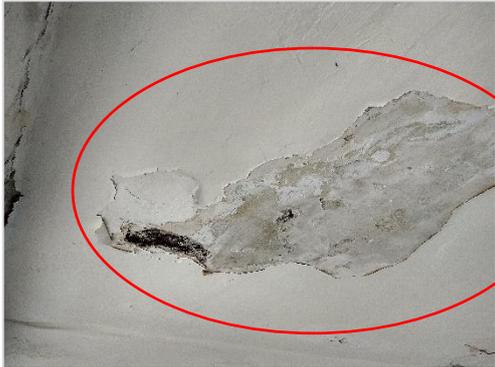
<p>R/F 遮蔽處 Shelter 天花 油漆脫落 欠妥類別：4</p>
<p>相片 S042</p>

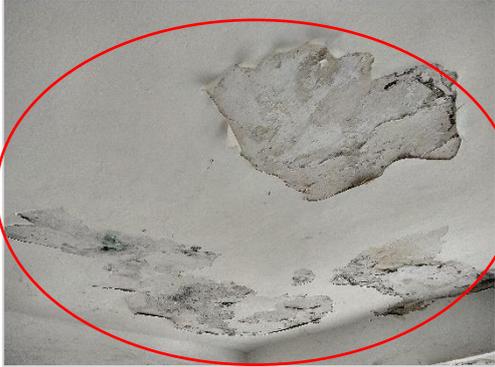
<p>R/F 遮蔽處 Shelter 天花 油漆脫落 欠妥類別：4</p>
<p>相片 S043</p>

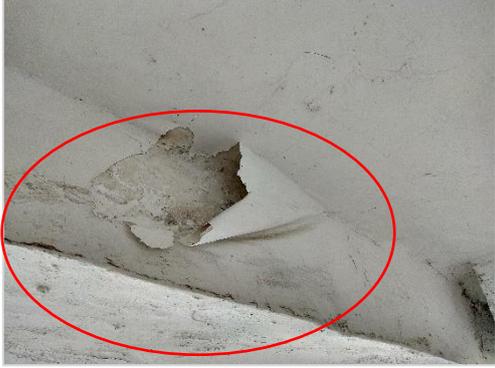
<p>R/F 遮蔽處 Shelter 橫樑，天花 油漆脫落 欠妥類別：4</p>
<p>相片 S044</p>

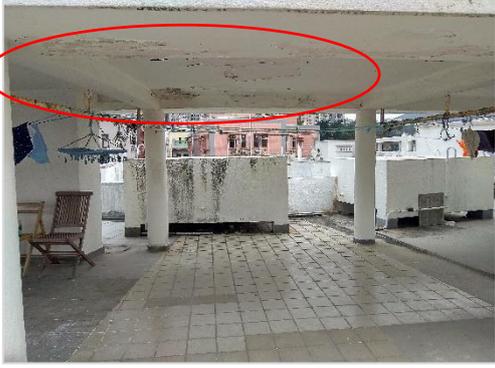
<p>R/F 遮蔽處 Shelter 橫樑，天花 油漆脫落 欠妥類別：4</p>

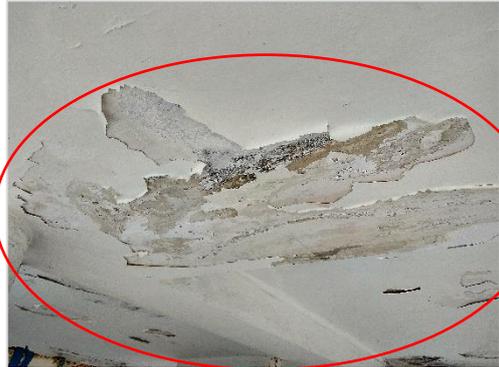
R/F 遮蔽處 Shelter 橫樑，天花 油漆脫落 欠妥類別：4
相片 S046

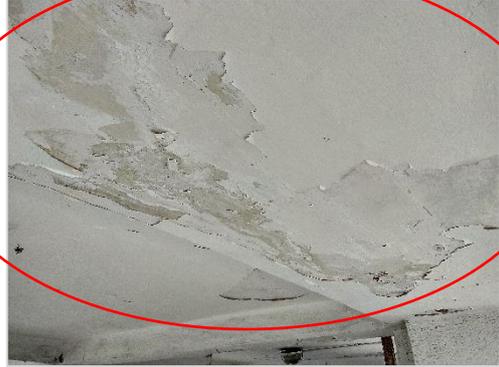
R/F 遮蔽處 Shelter 橫樑，天花 油漆脫落 欠妥類別：4
相片 S047

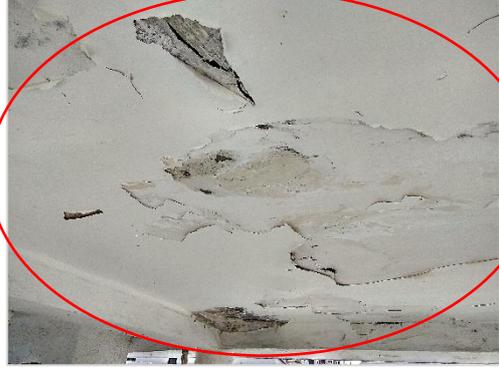
R/F 遮蔽處 Shelter 橫樑，天花 油漆脫落 欠妥類別：4
相片 S048

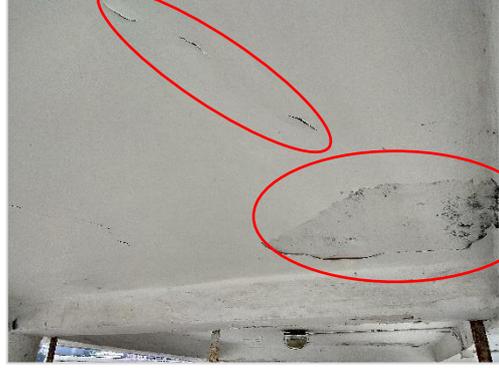
R/F 遮蔽處 Shelter 橫樑，天花 油漆脫落 欠妥類別：4

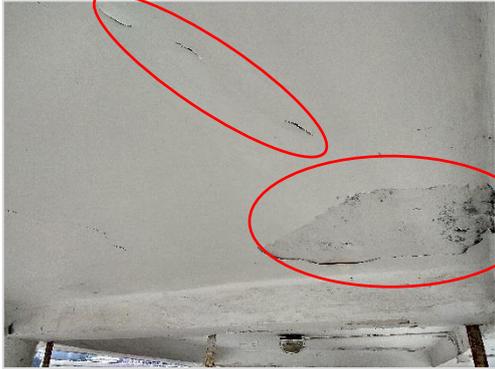
<p data-bbox="1034 255 1251 383">R/F 遮蔽處 Shelter 橫樑，天花 油漆脫落 欠妥類別：4</p>

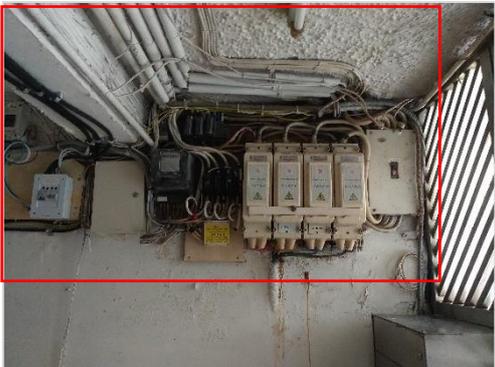
<p data-bbox="1029 725 1198 788">G/F 逃生樓梯 地下出入大門</p> <p data-bbox="1029 822 1358 916">非緊急用電力裝置外露，物 料的耐火效能不足 欠妥類別：7</p>
<p data-bbox="252 1126 368 1155">相片 F003</p>

樓宇地址：香港大坑宏豐臺 1 號偉景大廈身第 6 座		報告頁碼：04					
強制驗樓計劃通知編號 UMB/BAMB01/1801-164/0006	註冊檢驗人員姓名： 霍歷勤	檢驗日期：10.2.2021					
時間：09:00 至 11:00	天氣狀況：晴天						
防火安全構件的檢驗							
位置	構件	欠妥類別*	僭建物類別**/ 違例更改用途***	所需跟進行動		相片編號	附註
				修葺／修復	其他		
G/F 樓梯	電力裝置	7		建議按第 572 章《消防安全(建築物)條例》跟進		F001 F002 F003	
B/F 後樓梯	門	8		建議按第 572 章《消防安全(建築物)條例》跟進		F004	
1/F 樓梯	電力裝置	7		建議按第 572 章《消防安全(建築物)條例》跟進		F005	
R/F 樓梯屋	門	7		建議按第 572 章《消防安全(建築物)條例》跟進		F006

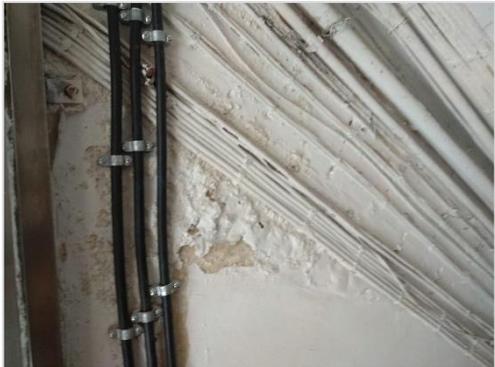
<p data-bbox="1029 1162 1267 1225">G/F 逃生樓梯 往低層地下(LG)方向</p> <p data-bbox="1029 1258 1358 1352">非緊急用電力裝置外露，物 料的耐火效能不足 欠妥類別：7</p>
<p data-bbox="252 1563 368 1592">相片 F004</p>

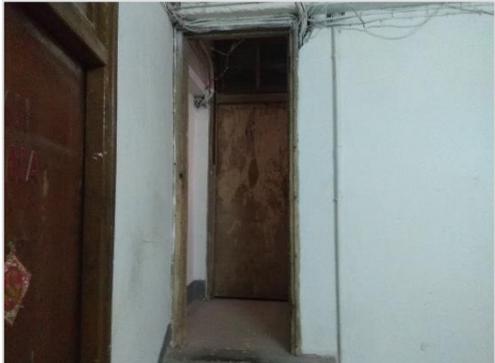
<p data-bbox="1029 1599 1187 1628">B/F 逃生樓梯</p> <p data-bbox="1029 1662 1198 1724">防火門破拆除 欠妥類別：8</p>

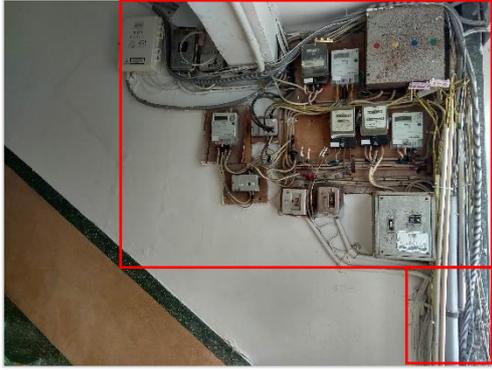
<p data-bbox="1029 235 1193 264">1/F 逃生樓梯</p> <p data-bbox="1029 297 1359 394">非緊急用電力裝置外露，物 料的耐火效能不足 欠妥類別：7</p>
<p data-bbox="252 633 371 663">相片 F006</p>

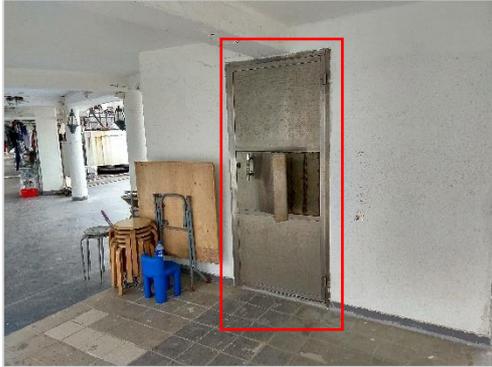
<p data-bbox="1029 669 1289 698">R/F 逃生樓梯 樓梯屋</p> <p data-bbox="1029 732 1359 828">防火門破產，物料的耐火效 能不足 欠妥類別：7</p>

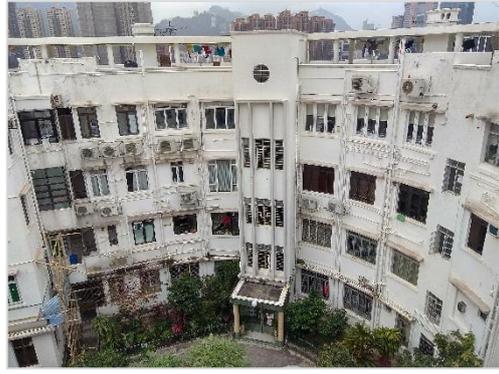
<p data-bbox="1034 280 1171 371">大廈正面 外牆排水管 無欠妥</p>

位置	構件	欠妥類別*	違例排水工程類別**	所需跟進行動			相片編號	附註
				詳細調查	修補	其他		
背面	排水管	無					D001	無欠妥

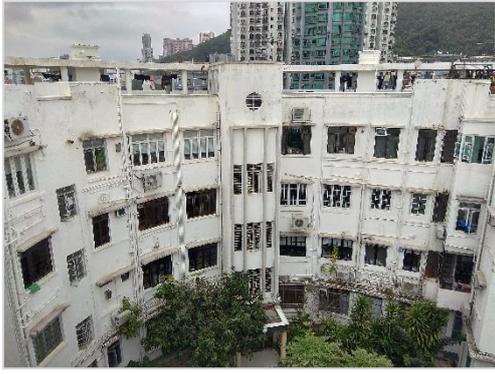
<p data-bbox="1034 280 1331 338">大廈背面 沒有違例改動的結構構件</p>

位置	樓層	室	僭建物詳情		僭建物 狀況*	附註
			類別	相片編號		
背面			無	U001		無欠妥

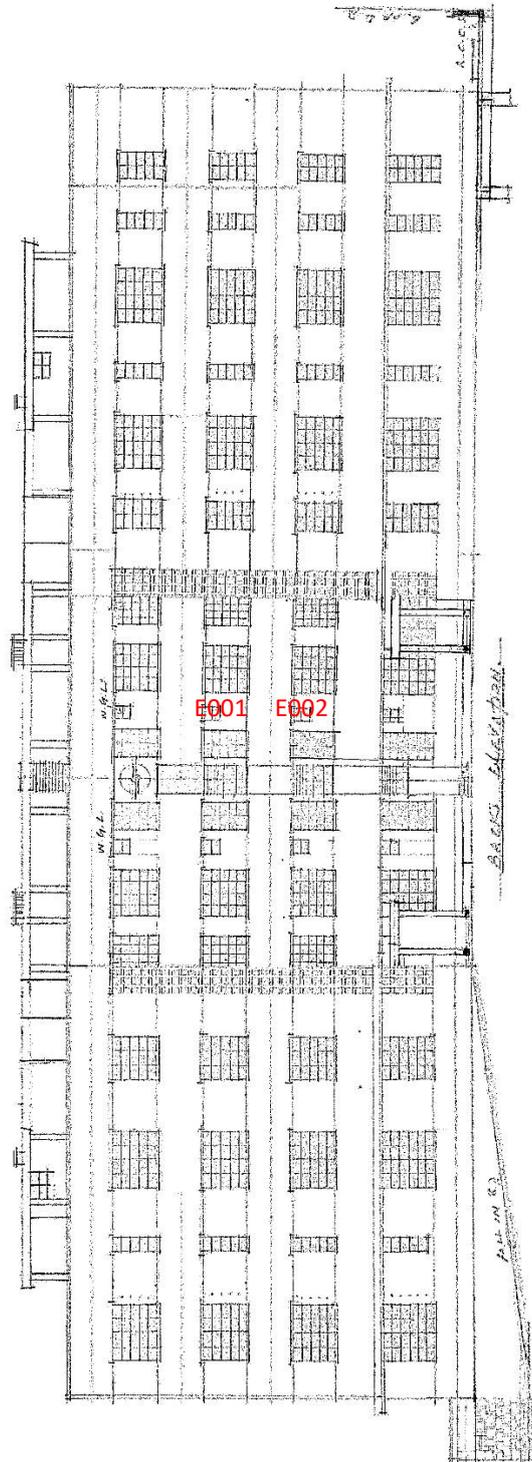
背立面圖

標記欠妥之處位置的圖則

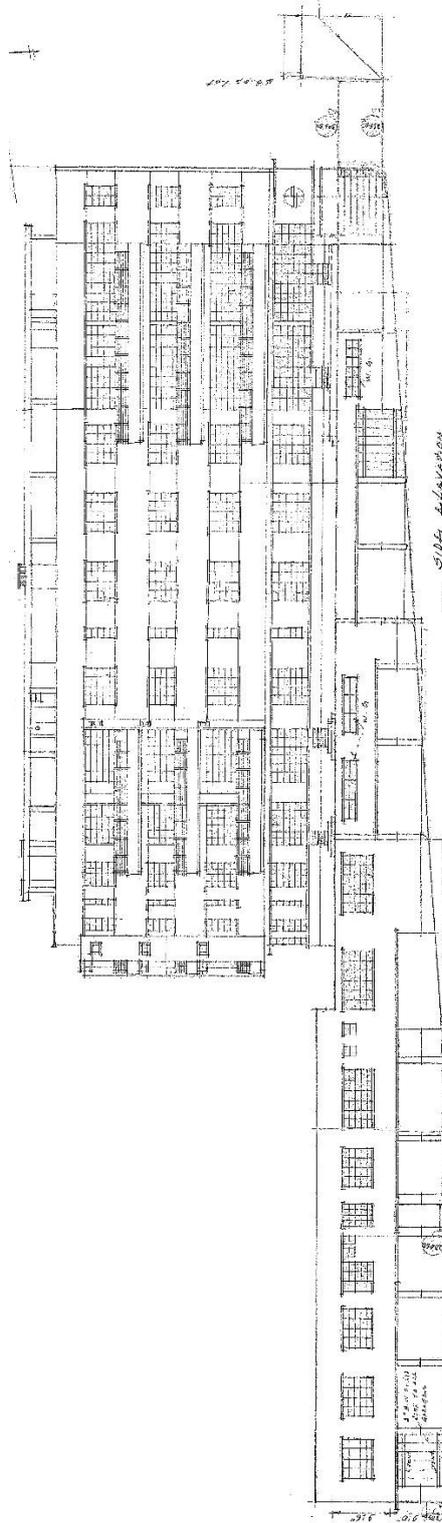
側立面圖

標記欠妥之處位置的圖則

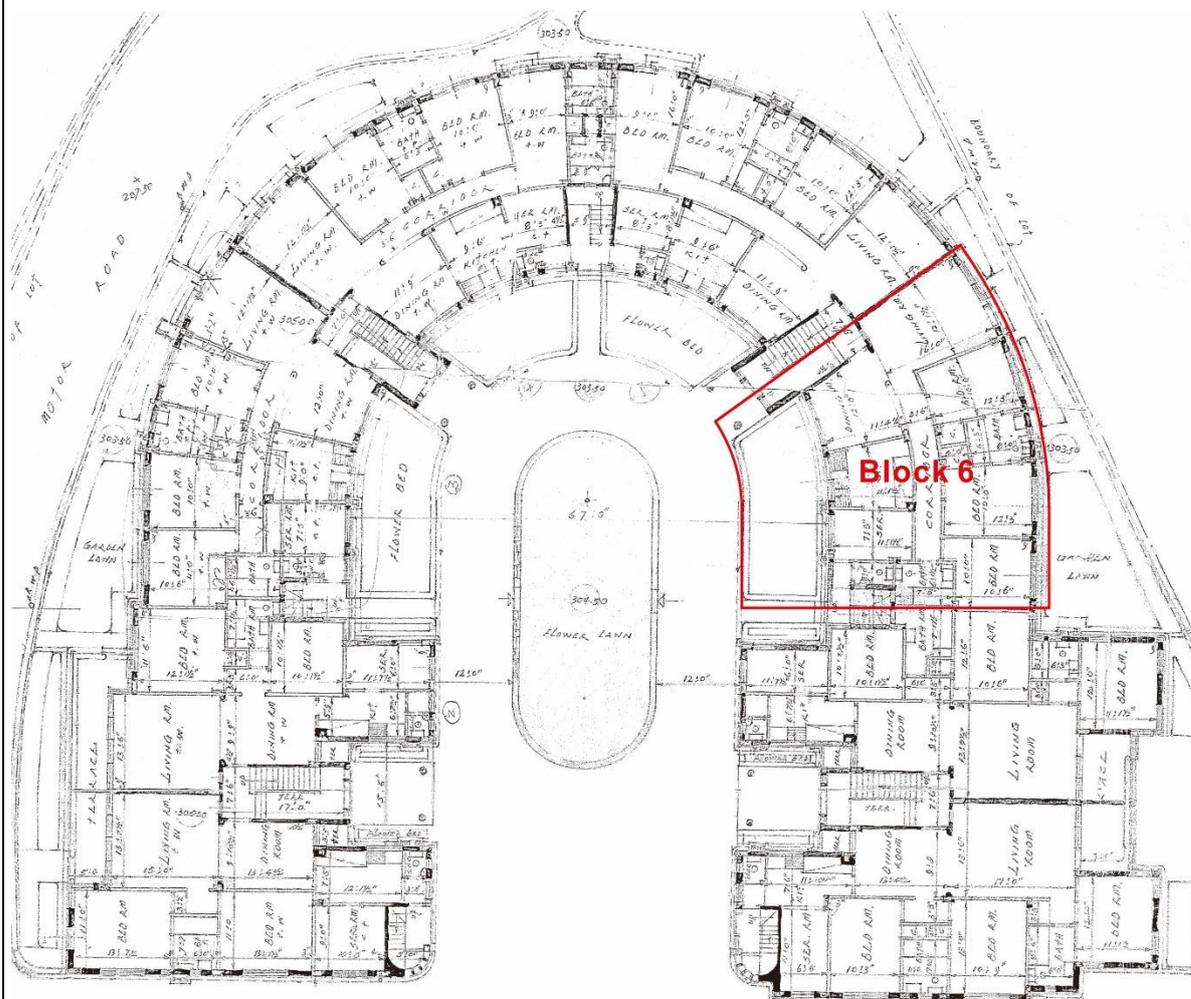
G/F 平面圖

標記欠妥之處位置的圖則

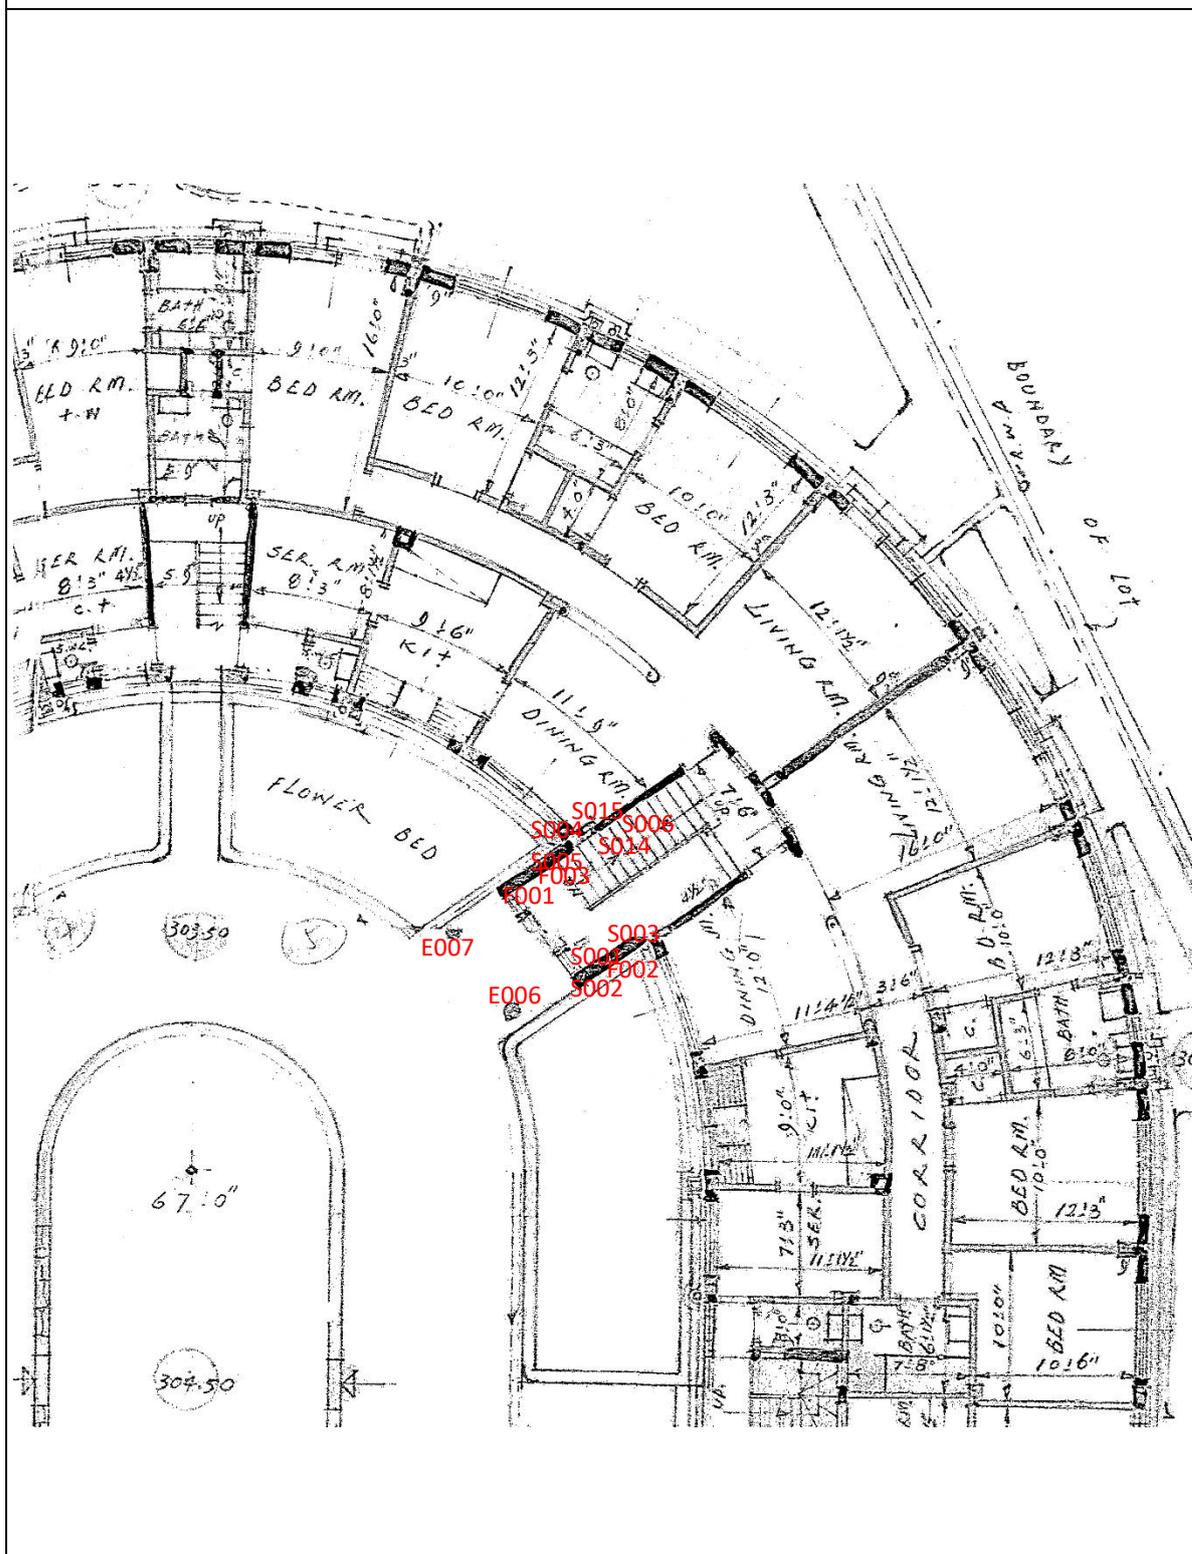
G/F 平面圖

標記欠妥之處位置的圖則
