樓宇維修翻新工程投標文件

Tender Document for Building Renovation Works

Block 5 & Block 6
1 Wang Fung Terrace, Tai Hang, Hong Kong

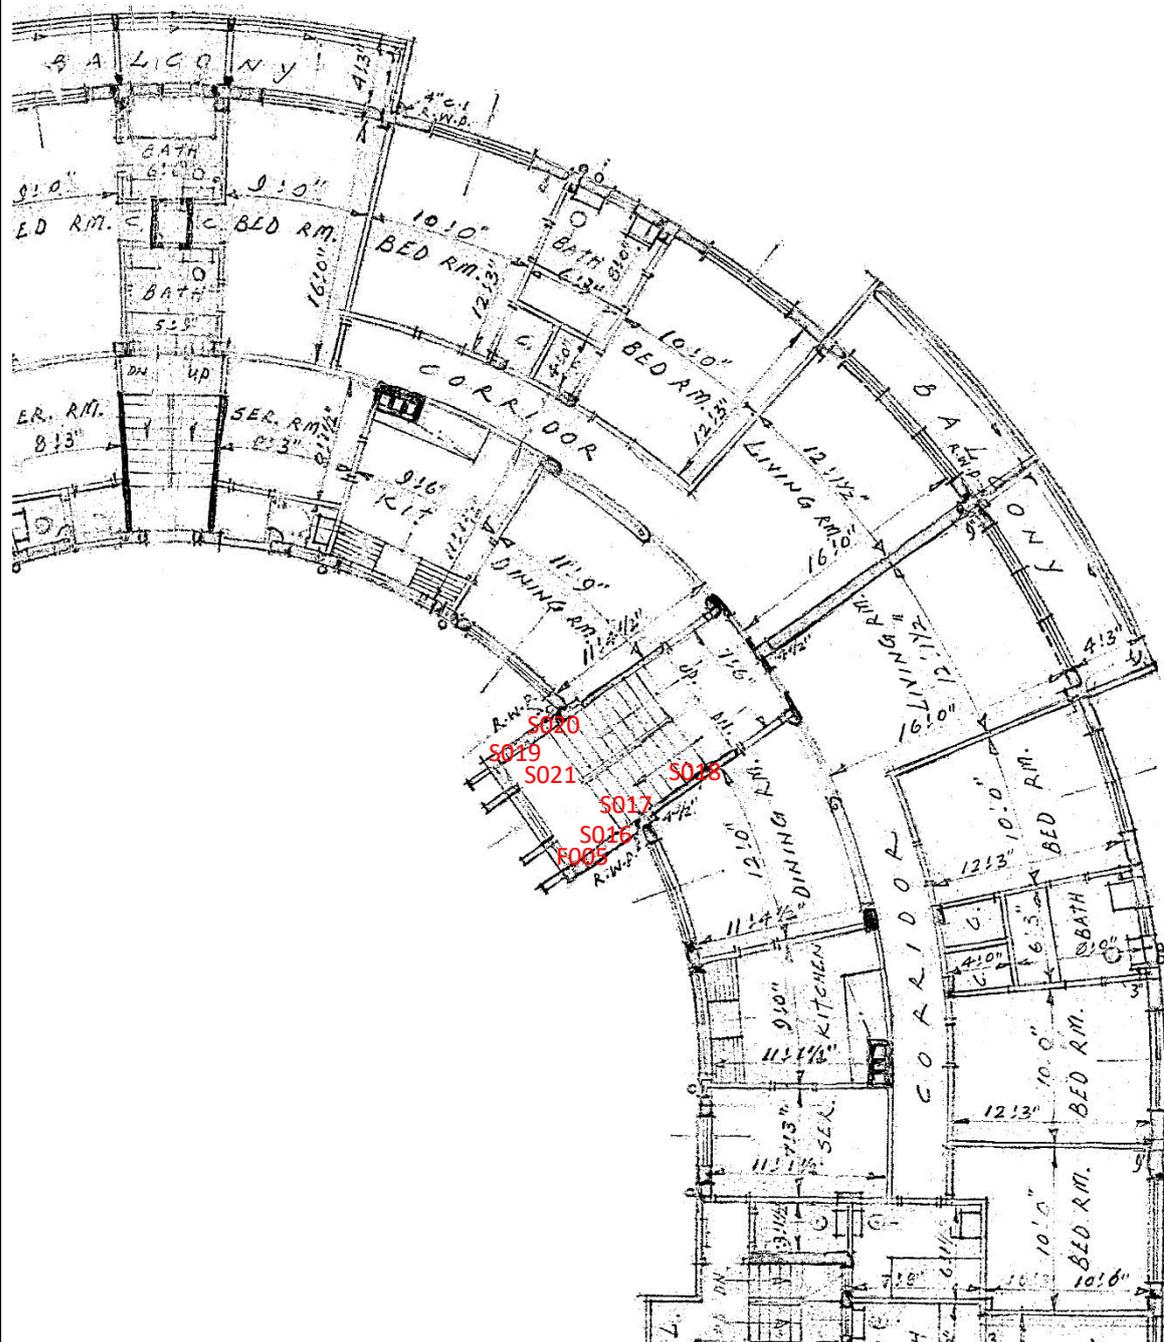
1/F 平面圖

標記欠妥之處位置的圖則

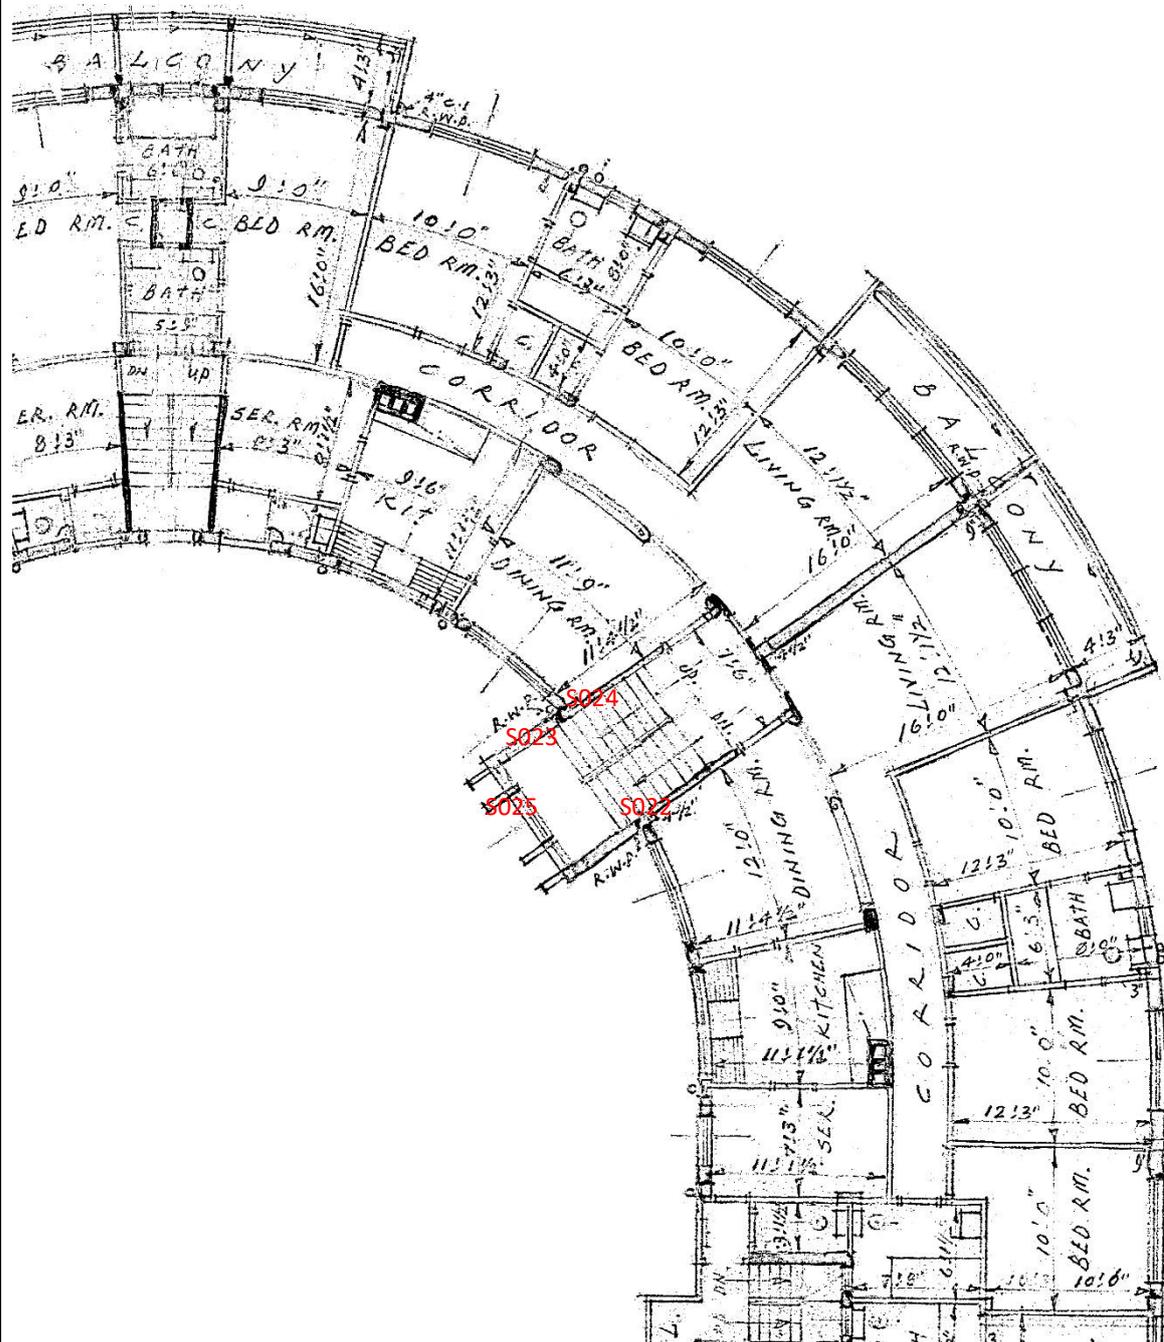
2/F 平面圖

標記欠妥之處位置的圖則

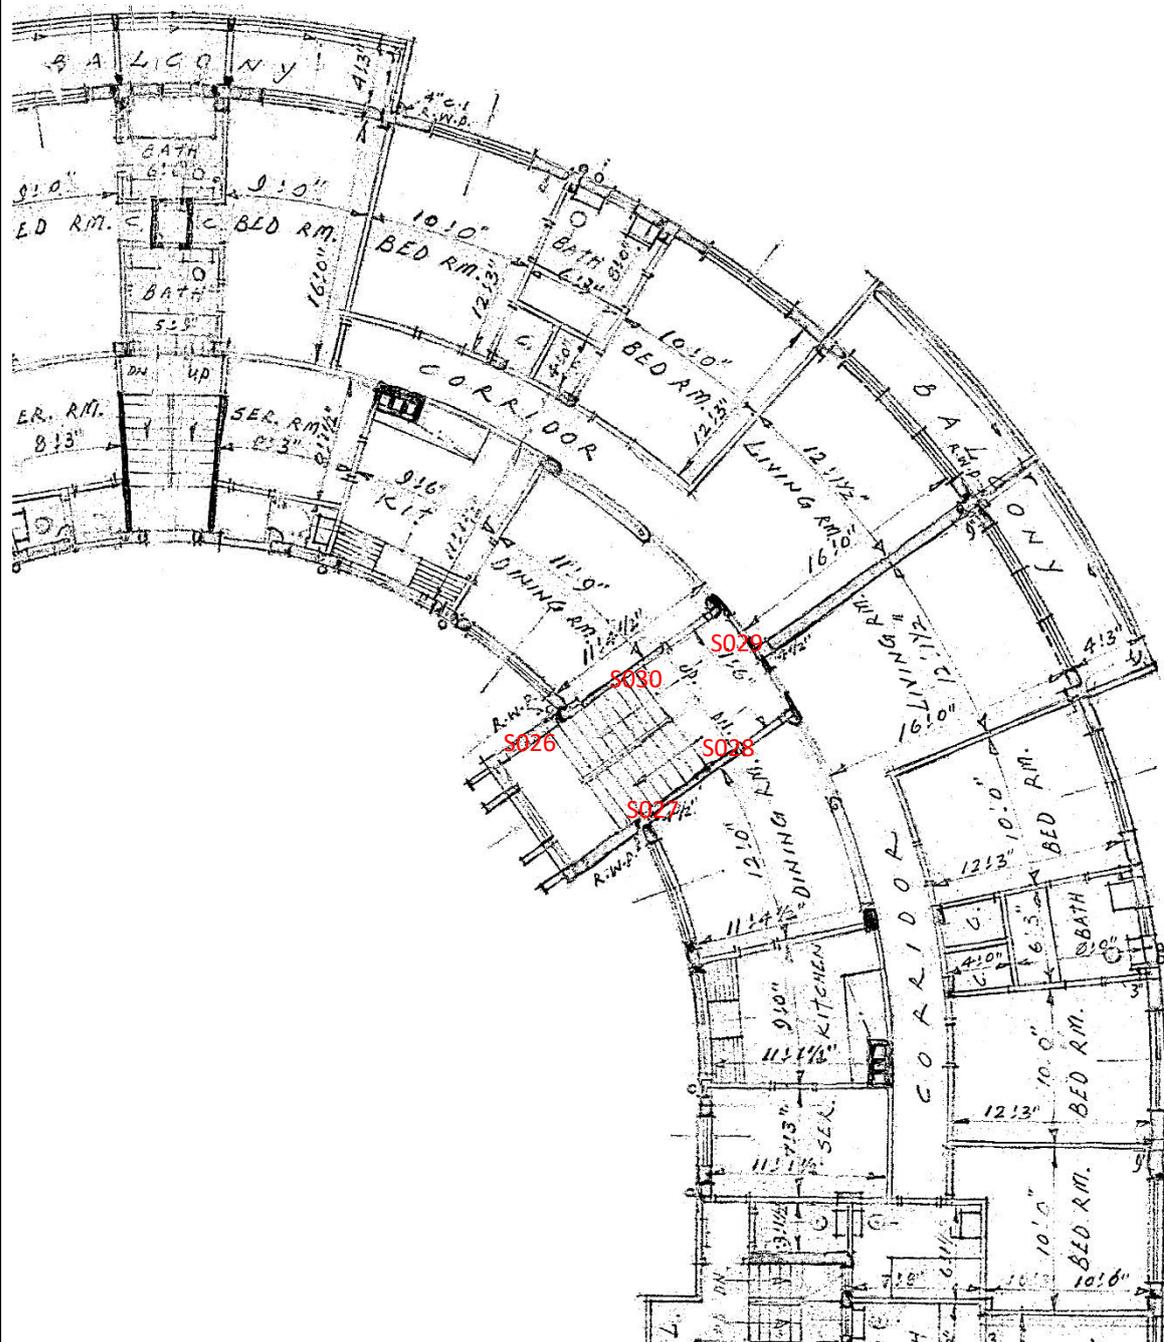
3/F 平面圖

標記欠妥之處位置的圖則

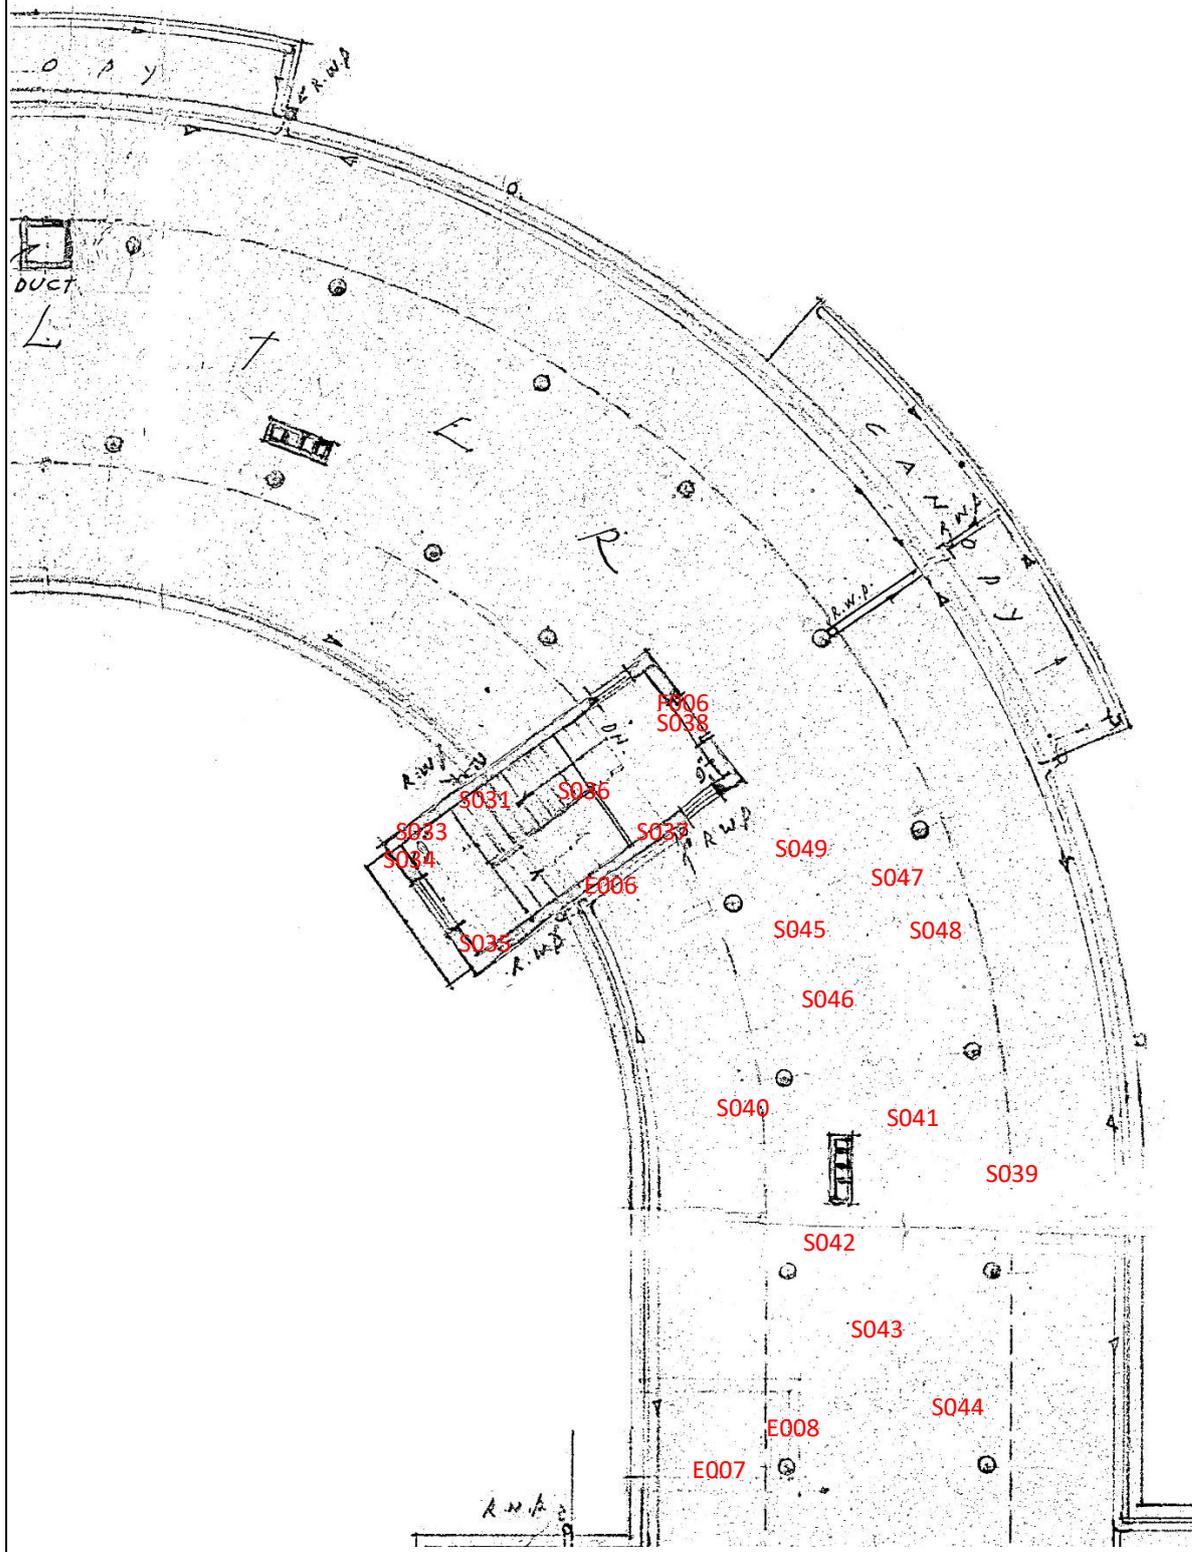
R/F 平面圖

標記欠妥之處位置的圖則

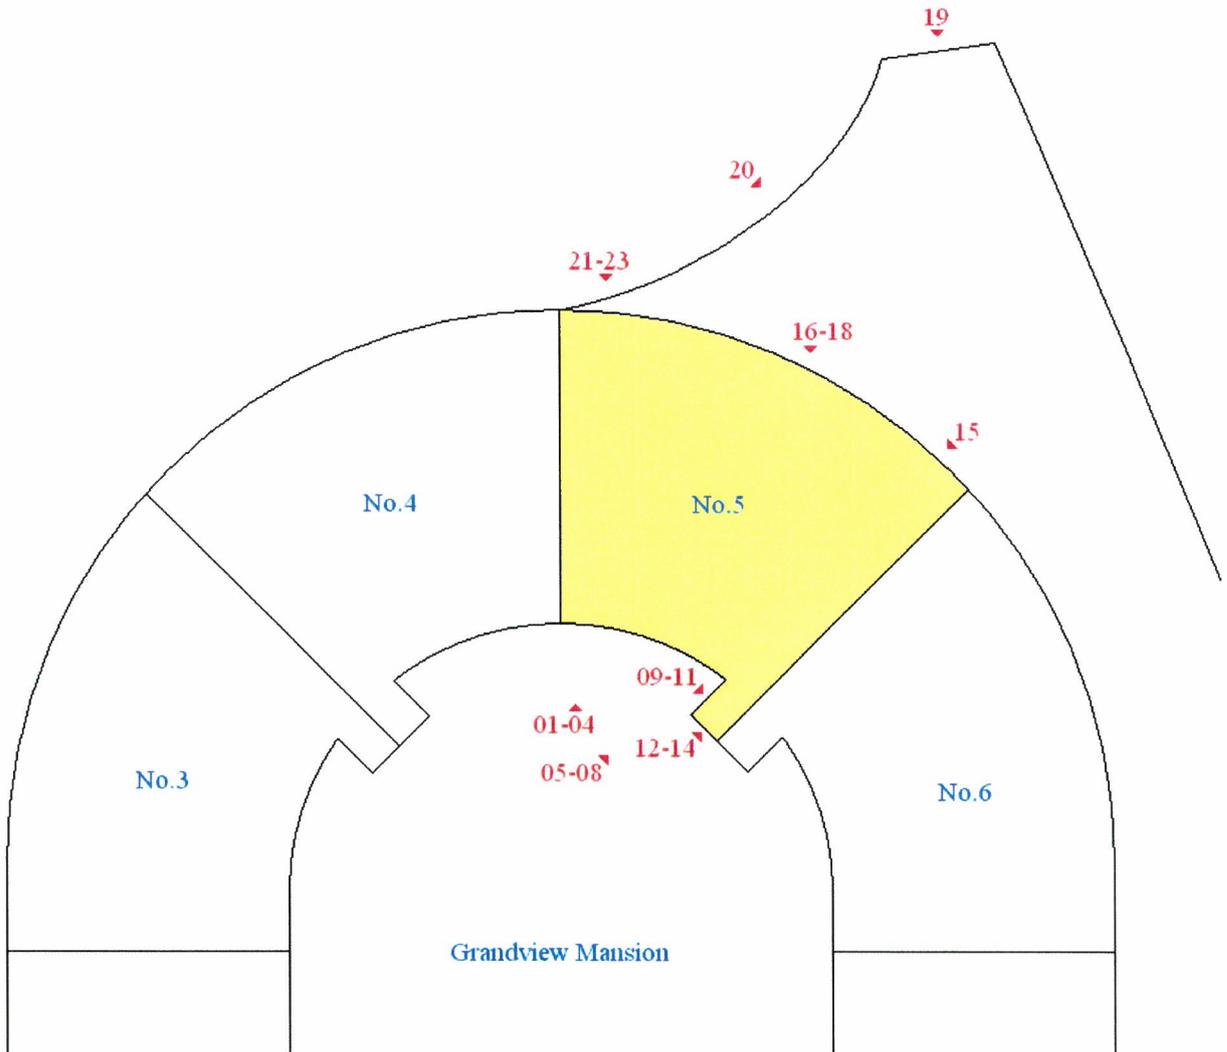
Appendix A – Infrared Test Location
附件甲-紅外線探測位置

01-23 – Test locations at the external wall
是次於外牆上的探測位置

That drawing is not to scale.
此圖不按比例。

Please refer to Appendix A for the possible defect locations.

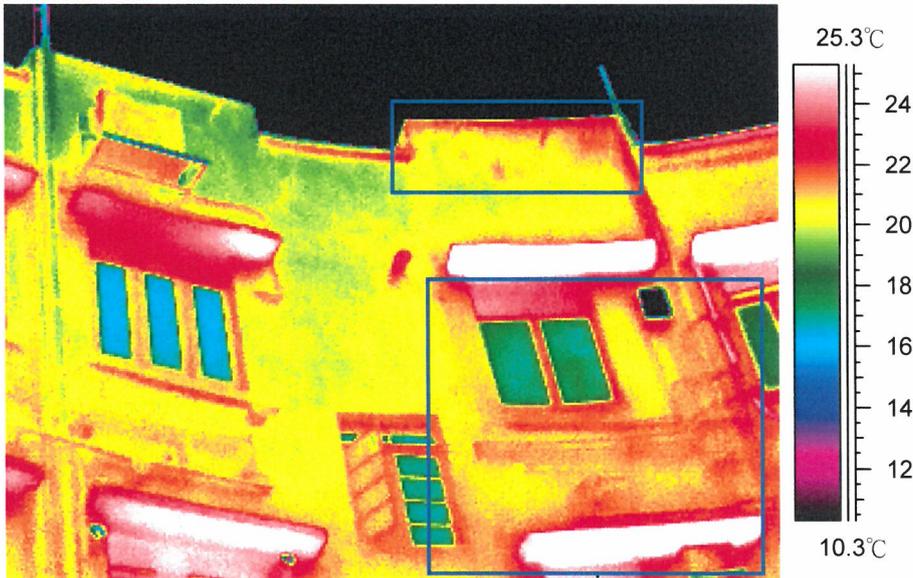
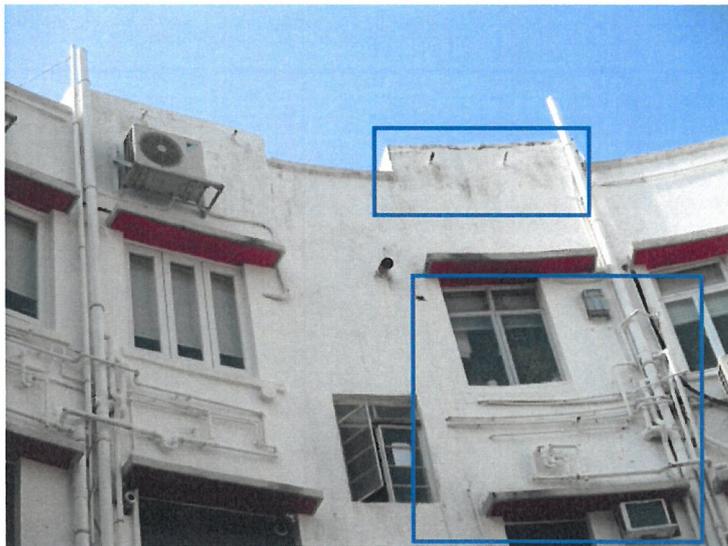
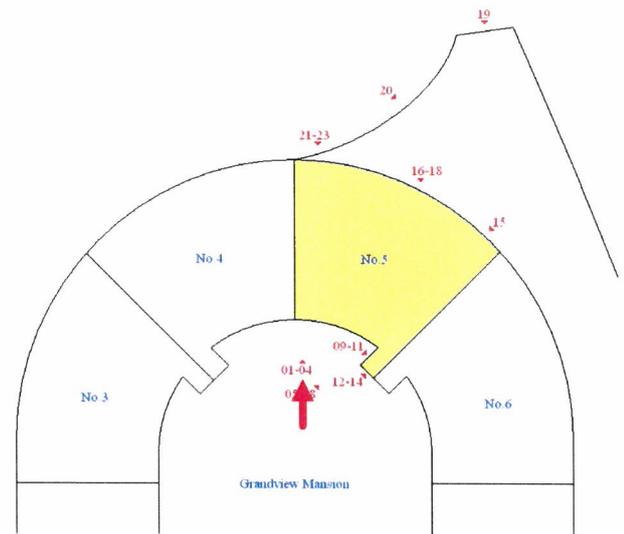
Image 圖譜: 01
 Location 位置: Stage 5 Grandview Mansion 偉景大廈5期
 Floor 樓層: 3-R/F

Areas with unusual temperature inside boxes in the infrared spectrum are locations of possible defects
 紅外線圖譜中，方格內溫度相對異常的部份是可能缺損的位置。

Image 圖譜	Elevation 面向	Floor 樓層	No. of Defect 缺損數量	Defect Area (m ²) 缺損面積	Defect Type 缺損分類
01	South 南面	3-R/F	2	6	I
02	South 南面	2/F	1	2	I
03	South 南面	1/F	2	3	I
04	South 南面	G/F	1	1	I
			1	1	III
05	South 南面	3-R/F	3	3	I
06	South 南面	2/F	1	1	I
07	South 南面	1/F	1	1	I
08	South 南面	G/F	1	1	I
09	South 南面	3-R/F	2	3	I
10	South 南面	1-2/F	1	1	I
11	South 南面	G/F	---	---	---
12	South 南面	3-R/F	2	2	I
13	South 南面	1-2/F	---	---	---
14	South 南面	G-1/F	---	---	---

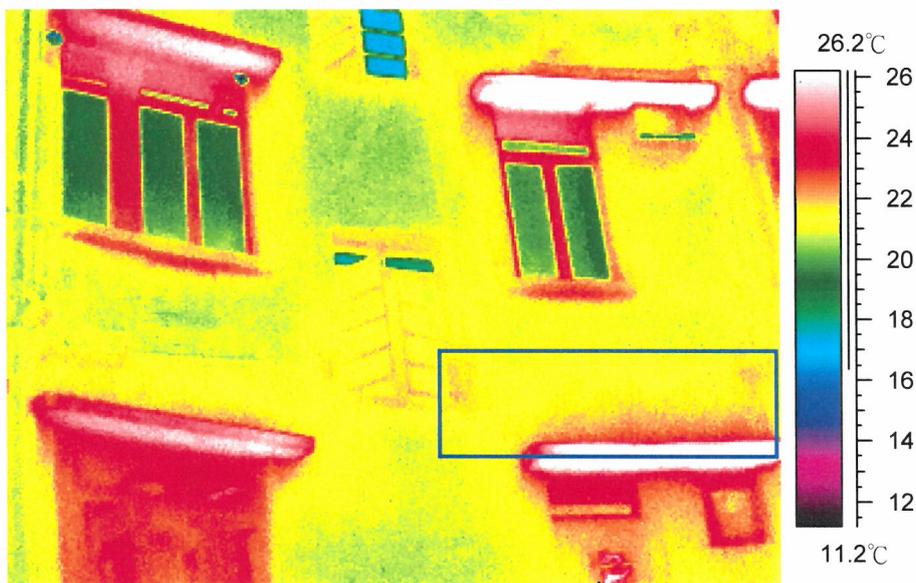
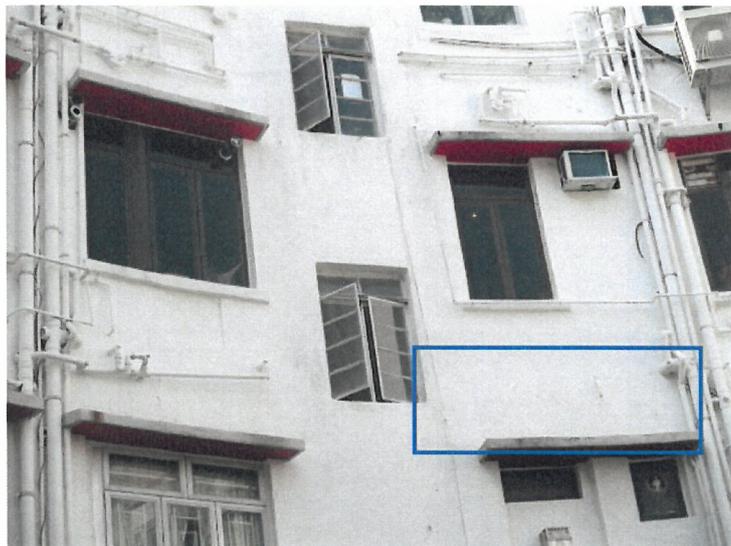
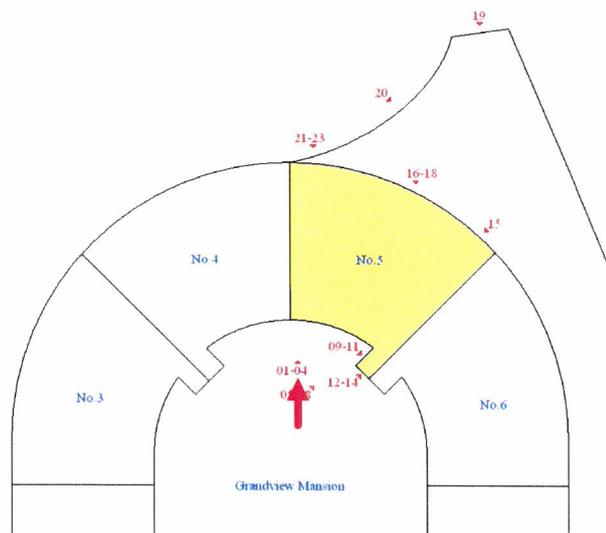
Image 圖譜: 02
 Location 位置: Stage 5 Grandview Mansion 偉景大廈5期
 Floor 樓層: 2/F

Areas with unusual temperature inside boxes in the infrared spectrum are locations of possible defects

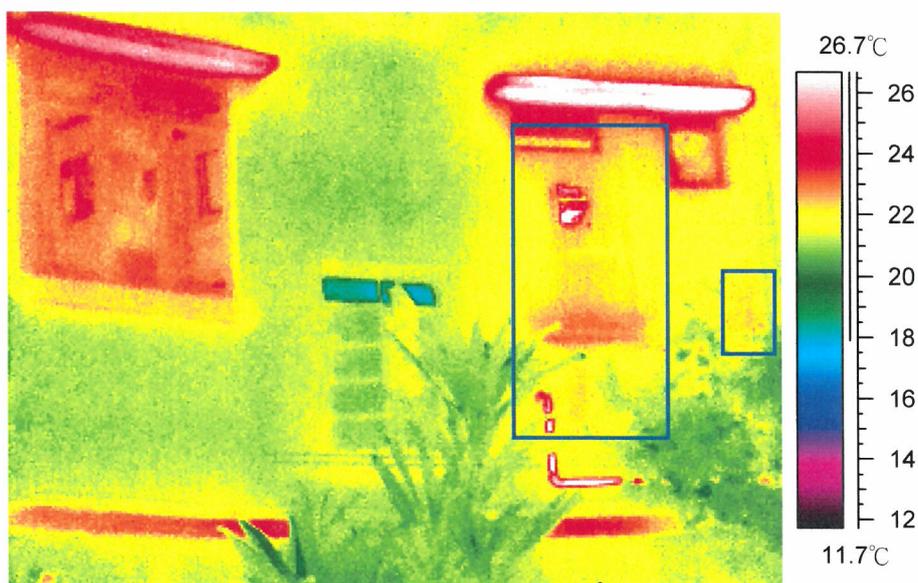
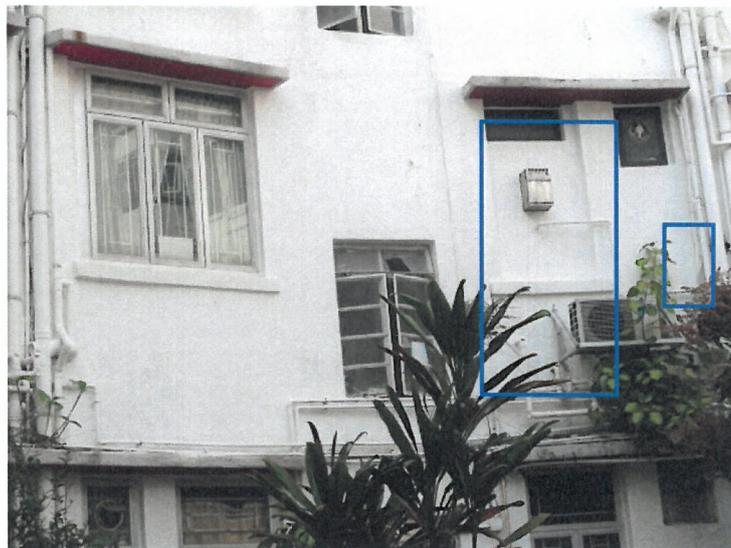
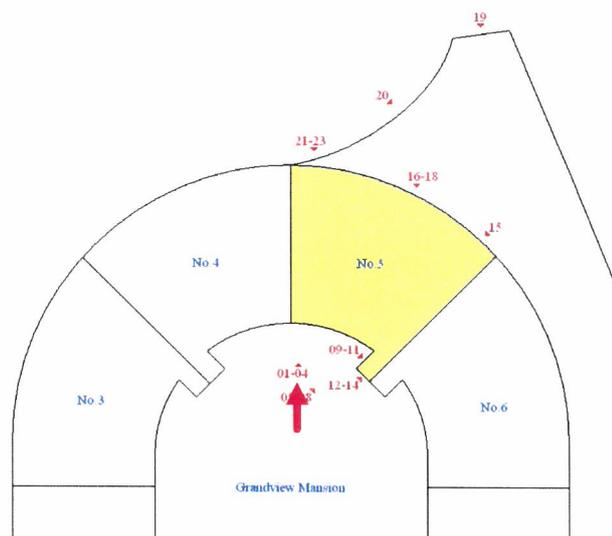
Image 圖譜: 03
 Location 位置: Stage 5 Grandview Mansion 偉景大廈5期
 Floor 樓層: 1/F

Areas with unusual temperature inside boxes in the infrared spectrum are locations of possible defects
 紅外線圖譜中，方格內溫度相對異常的部份是可能缺損的位置。

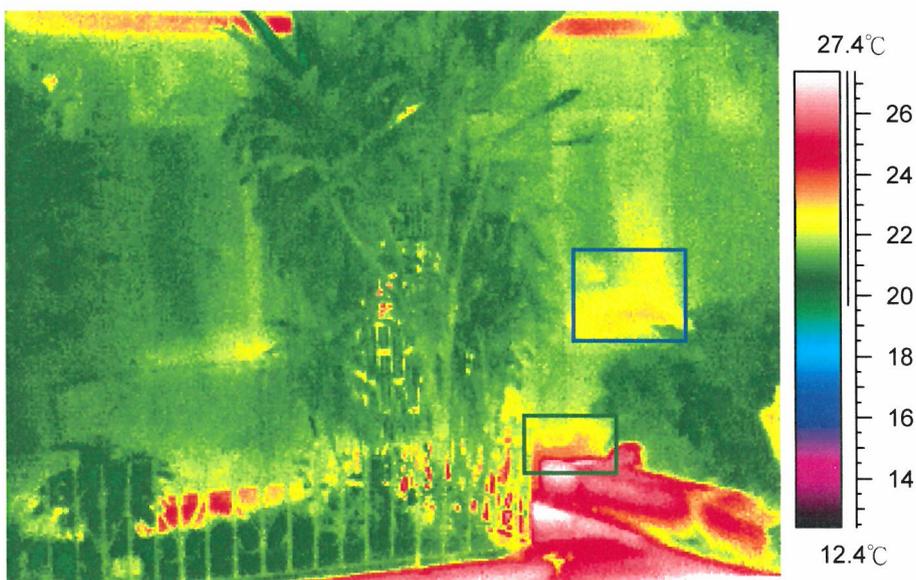
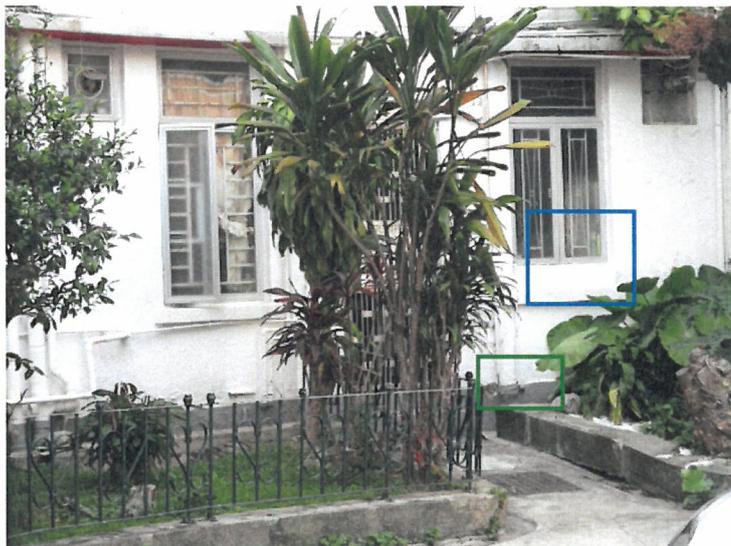
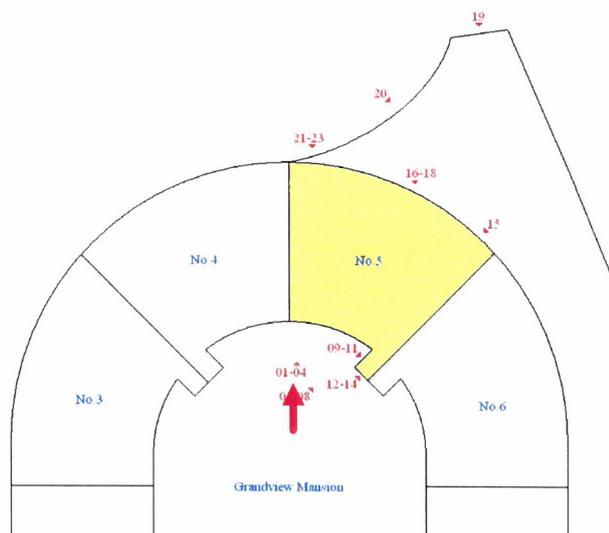
Image 圖譜: 04
 Location 位置: Stage 5 Grandview Mansion 偉景大廈5期
 Floor 樓層: G/F

Areas with unusual temperature inside boxes in the infrared spectrum are locations of possible defects

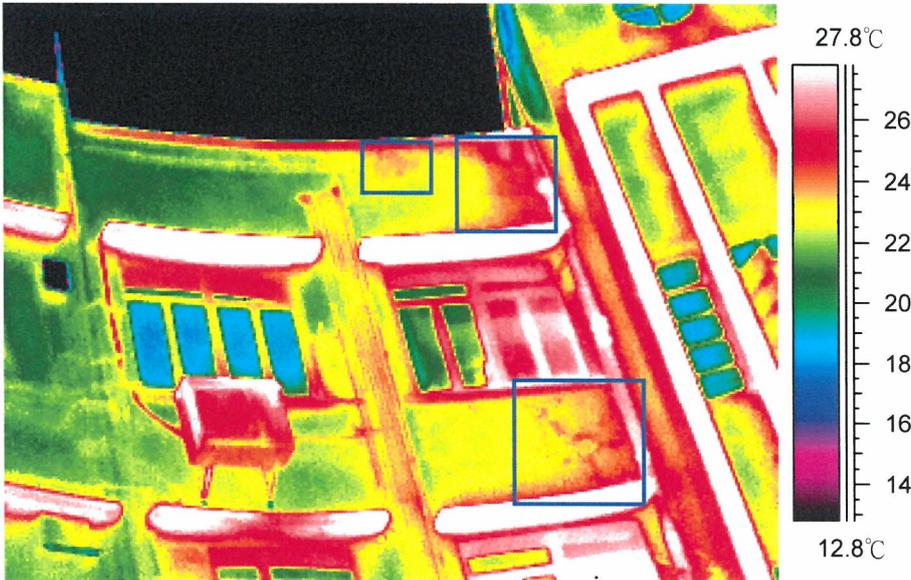
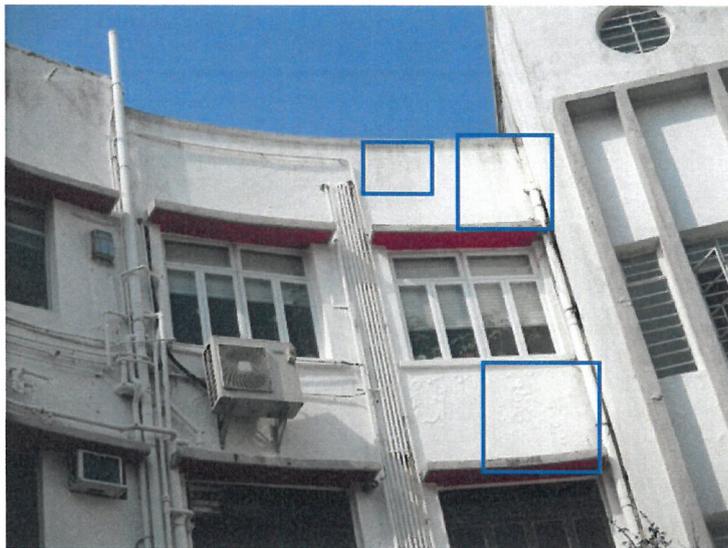
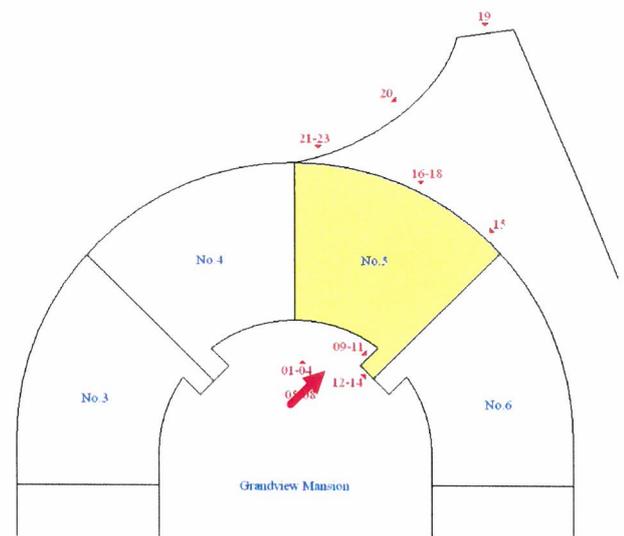
Image 圖譜: 05
 Location 位置: Stage 5 Grandview Mansion 偉景大廈5期
 Floor 樓層: 3-R/F

Areas with unusual temperature inside boxes in the infrared spectrum are locations of possible defects
 紅外線圖譜中，方格內溫度相對異常的部份是可能缺損的位置。

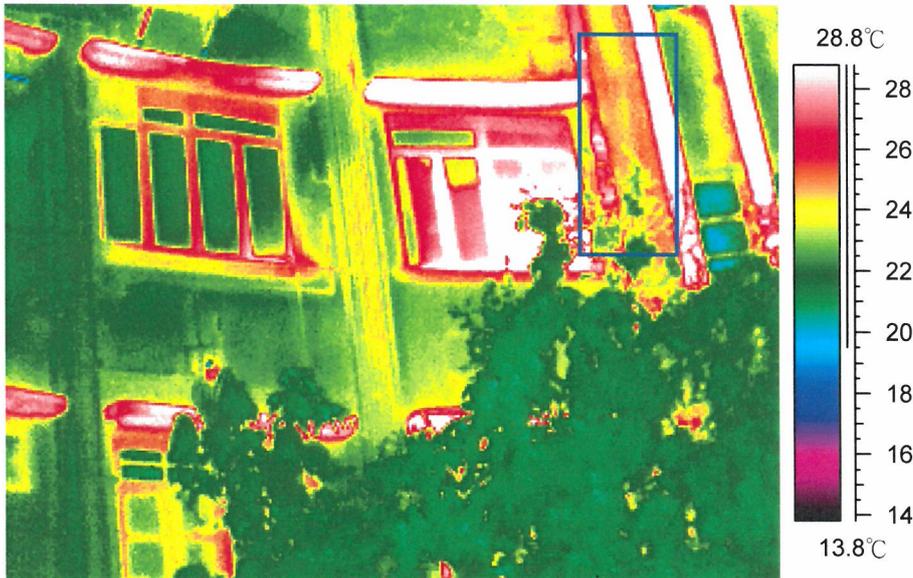
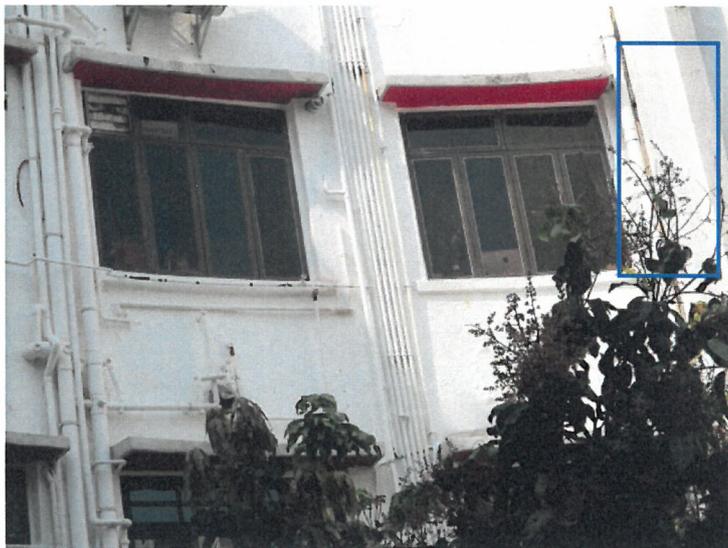
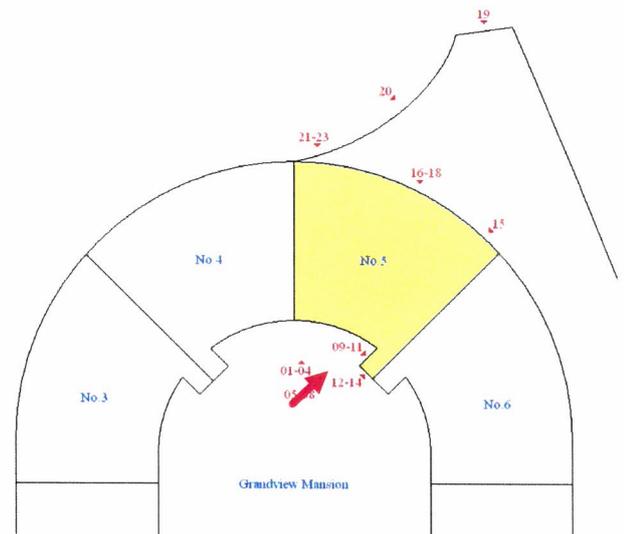
Image 圖譜: 06
 Location 位置: Stage 5 Grandview Mansion 偉景大廈5期
 Floor 樓層: 2/F

Areas with unusual temperature inside boxes in the infrared spectrum are locations of possible defects
 紅外線圖譜中，方格內溫度相對異常的部份是可能缺損的位置。

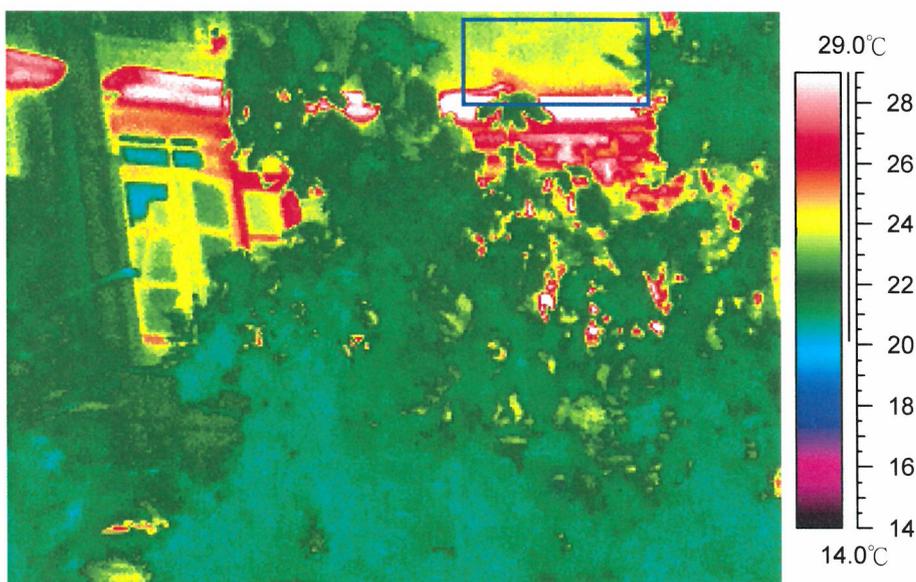
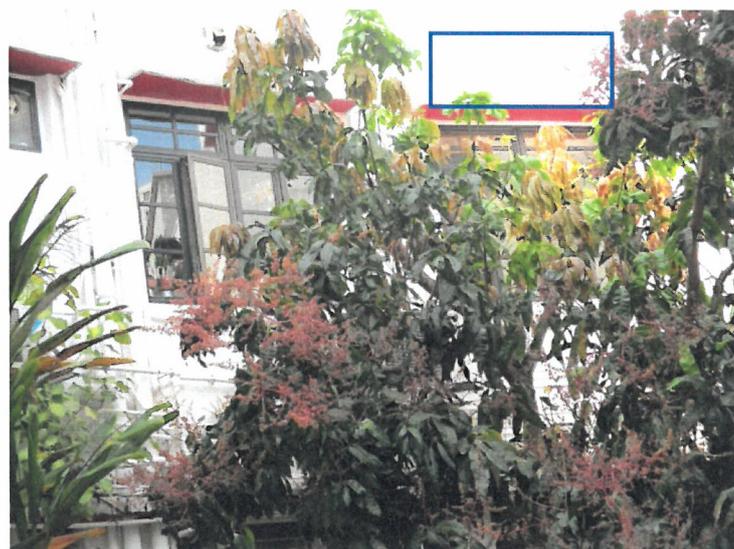
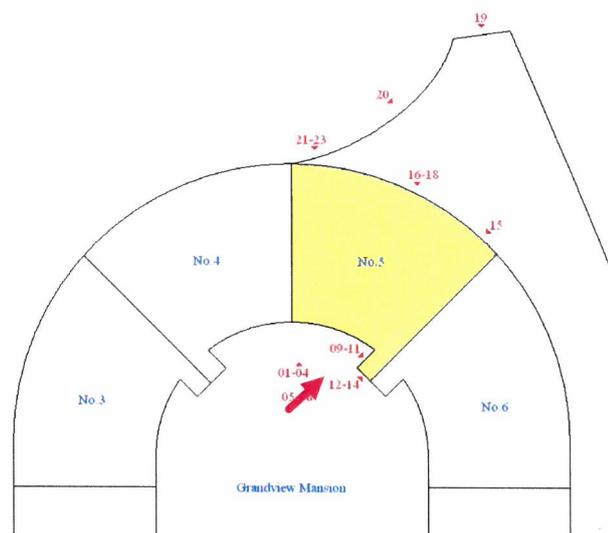
Image 圖譜: 07
 Location 位置: Stage 5 Grandview Mansion 偉景大廈5期
 Floor 樓層: 1/F

Areas with unusual temperature inside boxes in the infrared spectrum are locations of possible defects
 紅外線圖譜中，方格內溫度相對異常的部份是可能缺損的位置。

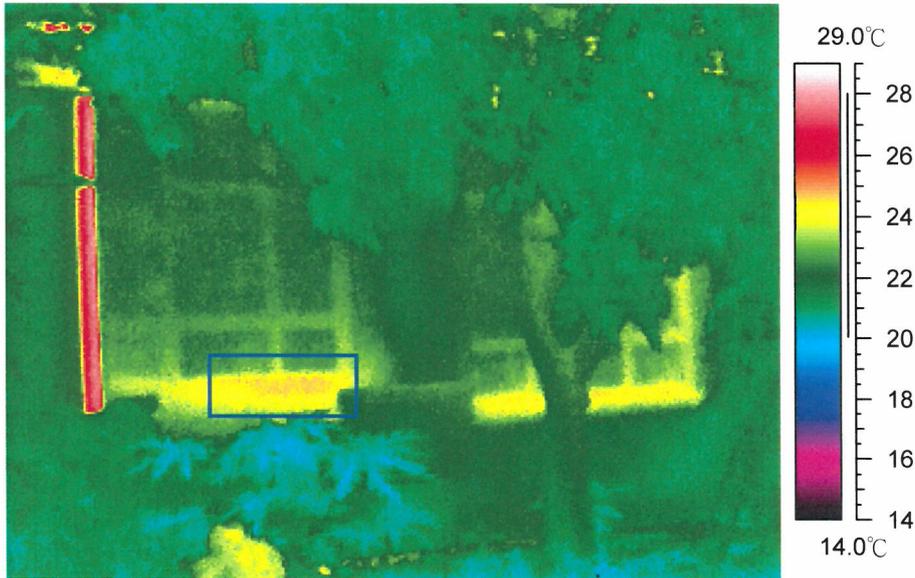
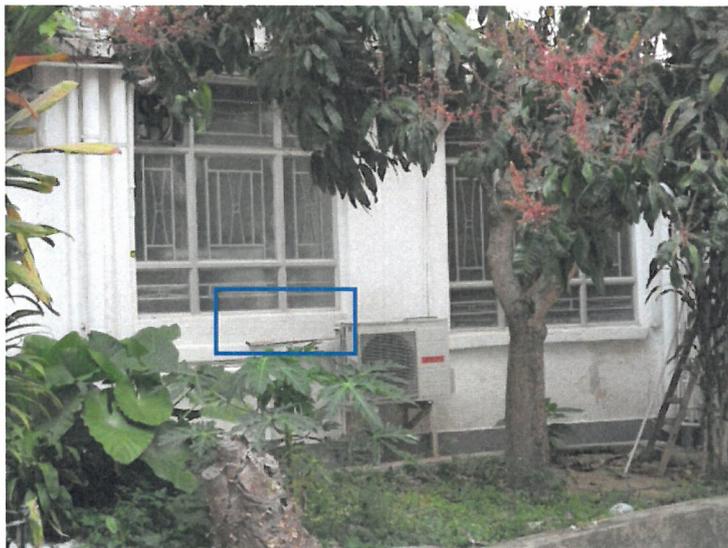
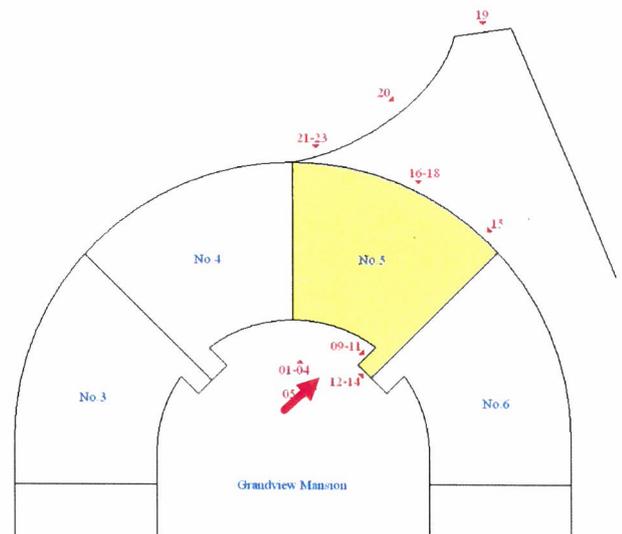
Image 圖譜: 08
 Location 位置: Stage 5 Grandview Mansion 偉景大廈5期
 Floor 樓層: G/F

Areas with unusual temperature inside boxes in the infrared spectrum are locations of possible defects
 紅外線圖譜中，方格內溫度相對異常的部份是可能缺損的位置。

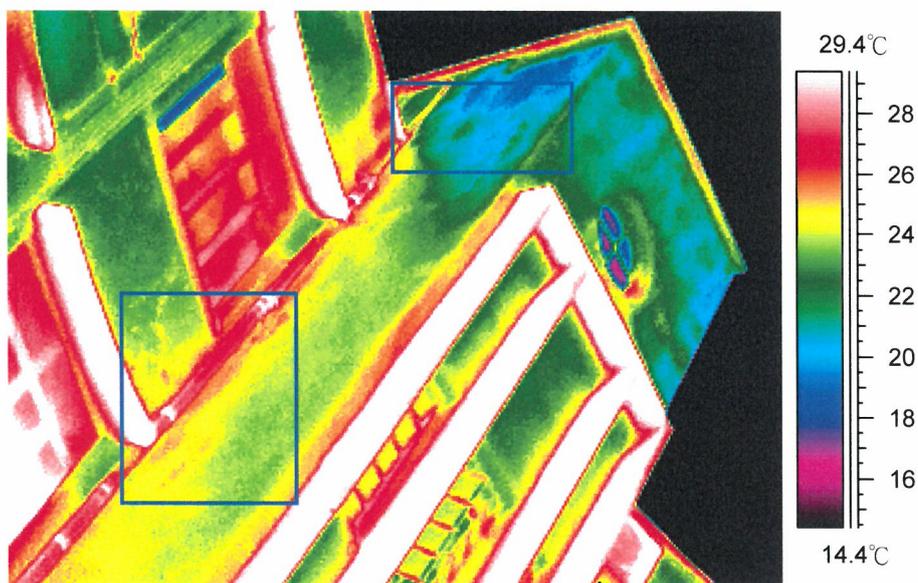
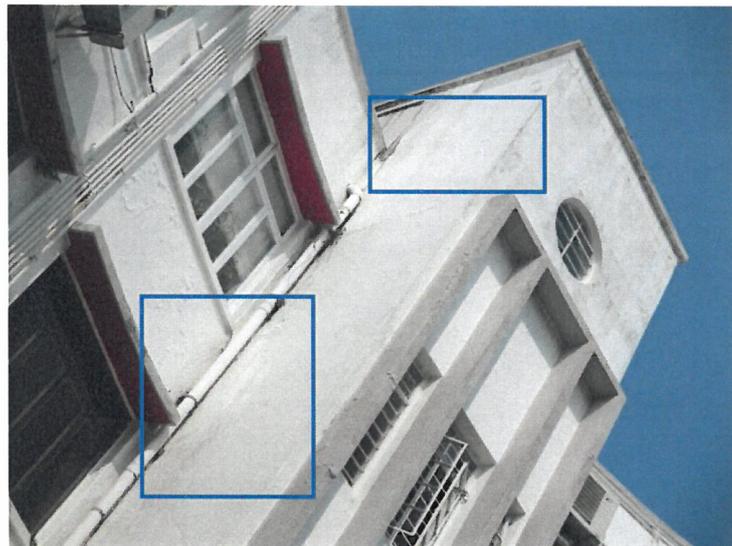
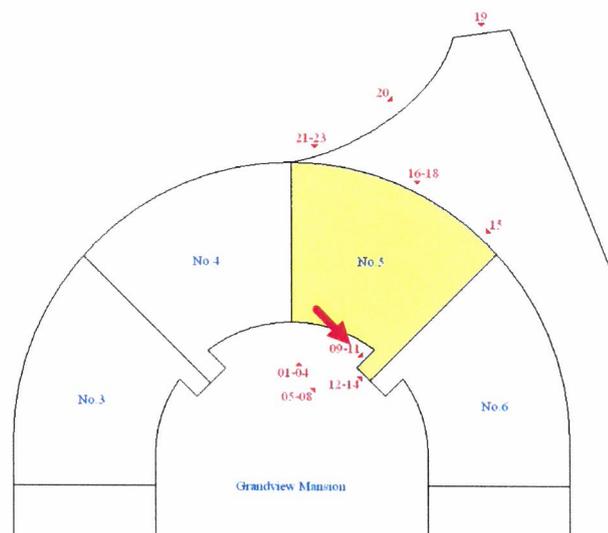
Image 圖譜: 09
 Location 位置: Stage 5 Grandview Mansion 偉景大廈5期
 Floor 樓層: 3-R/F

Areas with unusual temperature inside boxes in the infrared spectrum are locations of possible defects

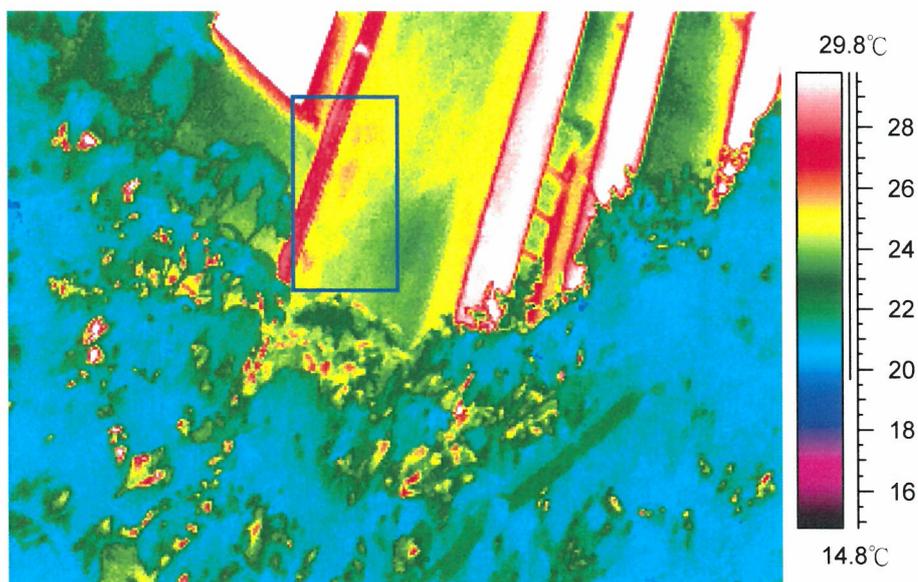
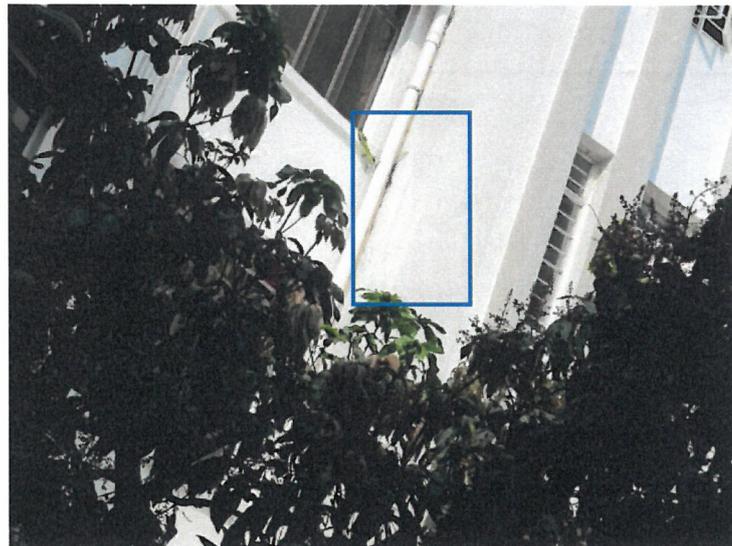
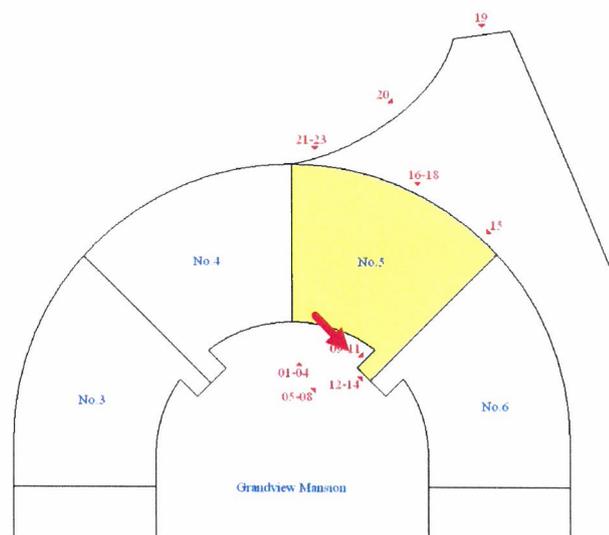
Image 圖譜: 10
 Location 位置: Stage 5 Grandview Mansion 偉景大廈5期
 Floor 樓層: 1-2/F

Areas with unusual temperature inside boxes in the infrared spectrum are locations of possible defects

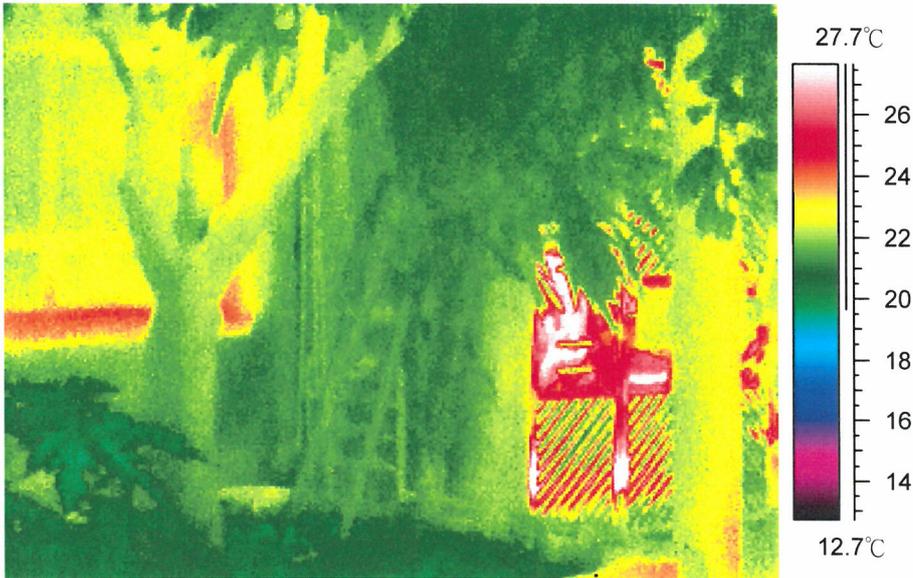
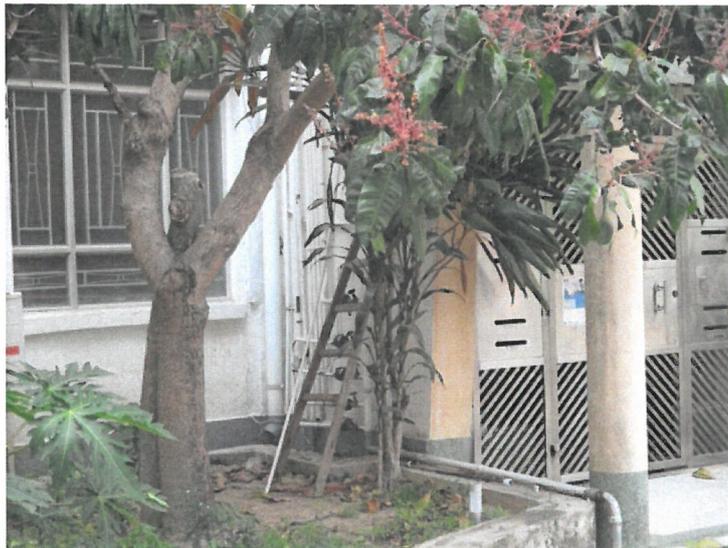
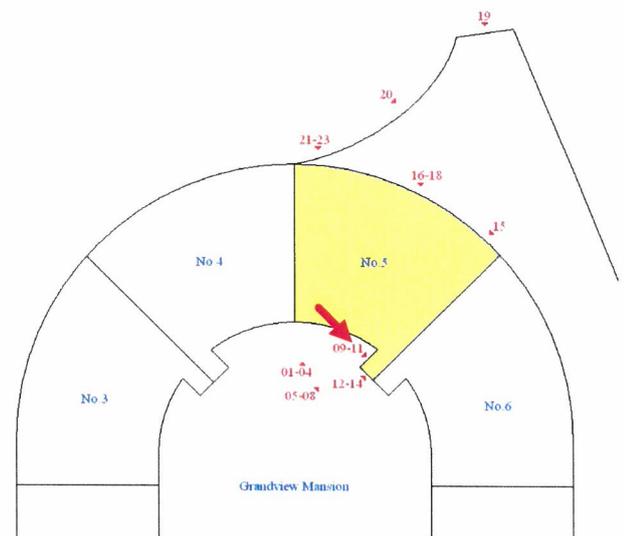
Image 圖譜: 11
 Location 位置: Stage 5 Grandview Mansion 偉景大廈5期
 Floor 樓層: G/F

Areas with unusual temperature inside boxes in the infrared spectrum are locations of possible defects
 紅外線圖譜中，方格內溫度相對異常的部份是可能缺損的位置。
