樓宇維修翻新工程投標文件

Tender Document for Building Renovation Works

Block 5 & Block 6
1 Wang Fung Terrace, Tai Hang, Hong Kong

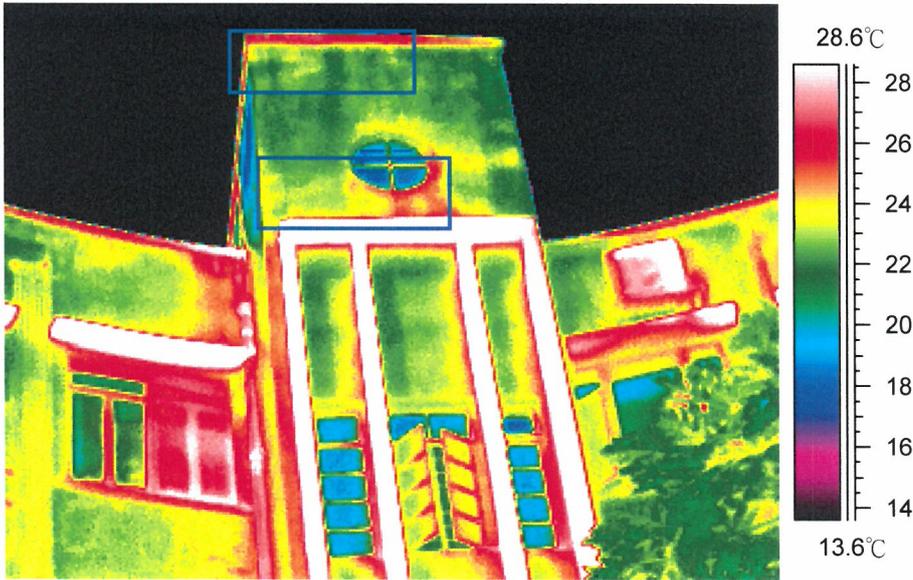
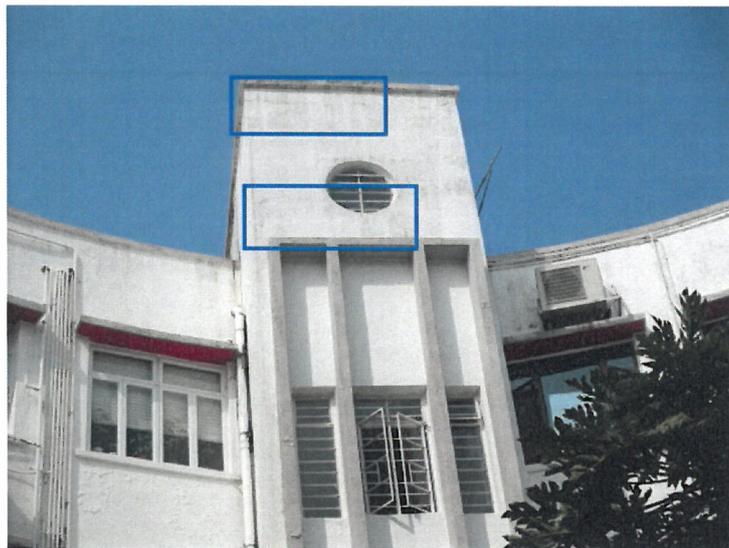
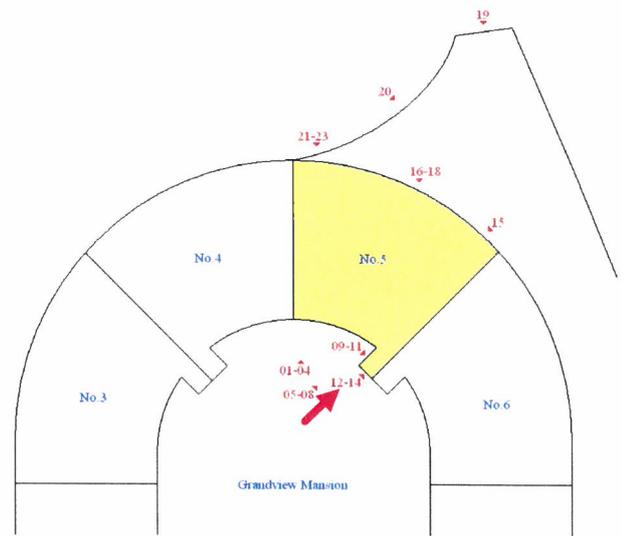
Image 圖譜: 12
Location 位置: Stage 5 Grandview Mansion 偉景大廈5期
Floor 樓層: 3-R/F

Areas with unusual temperature inside boxes in the infrared spectrum are locations of possible defects
紅外線圖譜中，方格內溫度相對異常的部份是可能缺損的位置。

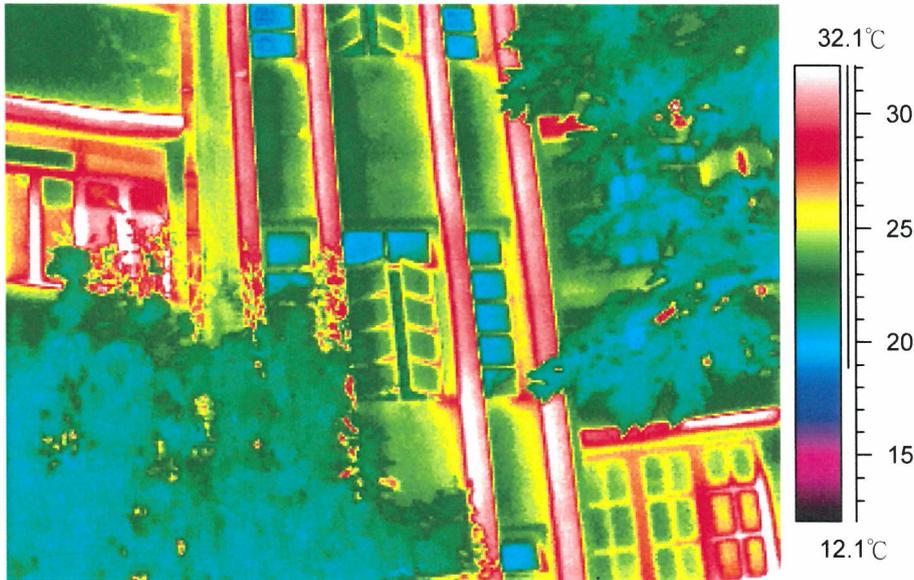
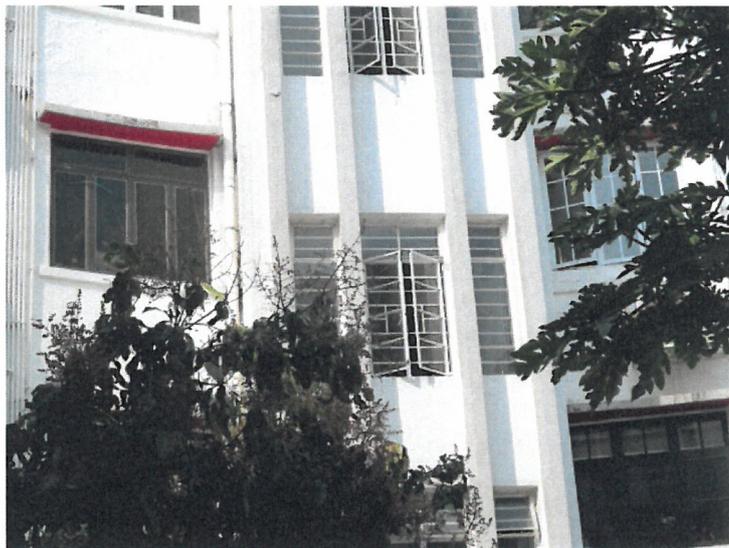
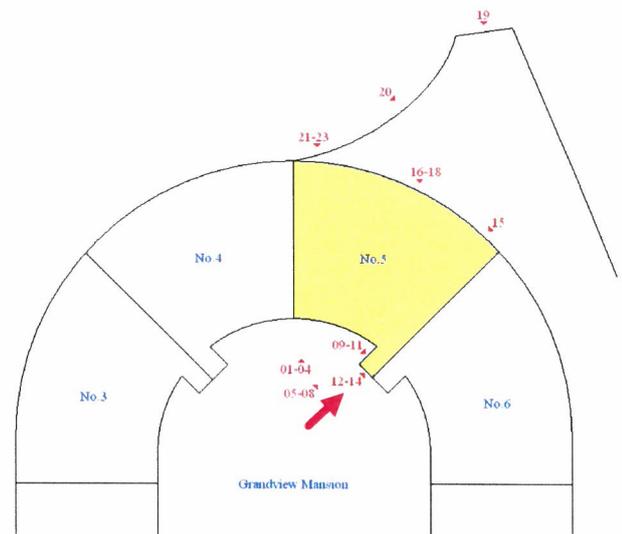
Image 圖譜: 13
 Location 位置: Stage 5 Grandview Mansion 偉景大廈5期
 Floor 樓層: 1-2/F

Areas with unusual temperature inside boxes in the infrared spectrum are locations of possible defects
 紅外線圖譜中，方格內溫度相對異常的部份是可能缺損的位置。

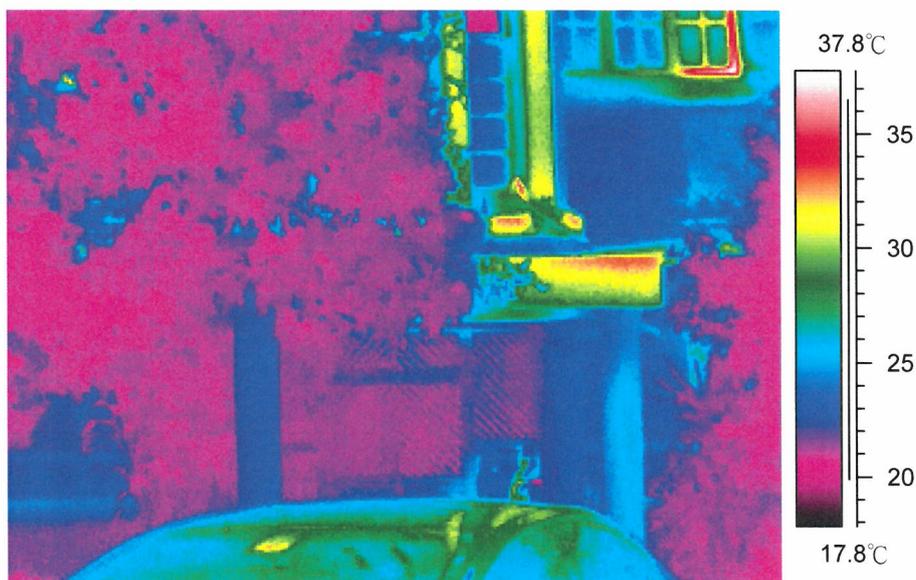
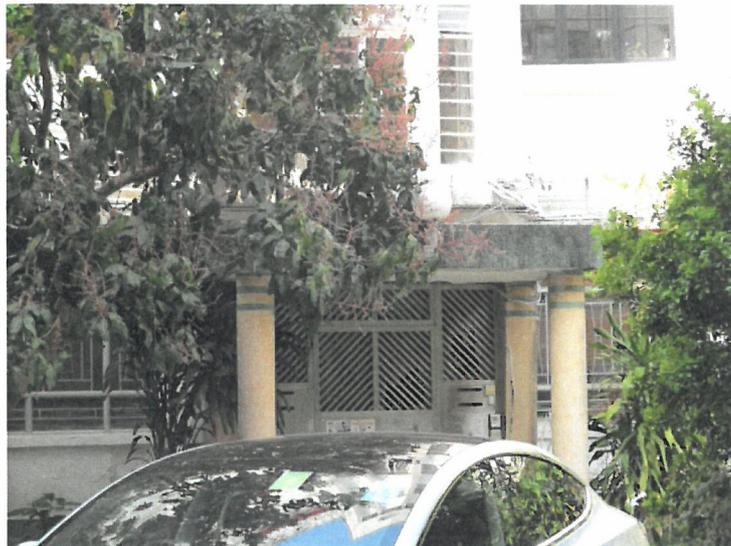
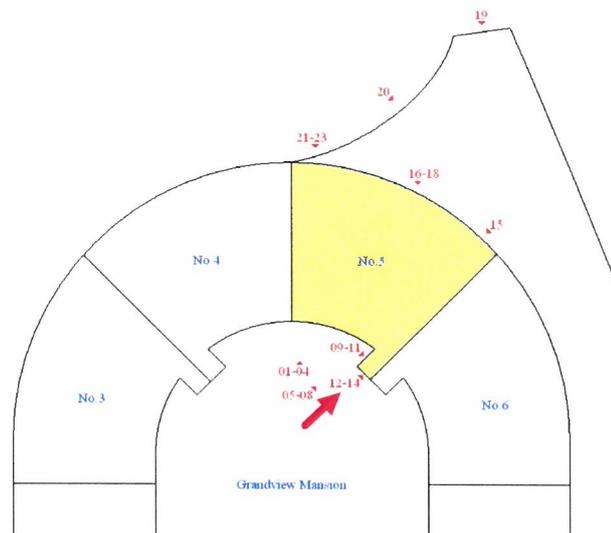
Image 圖譜: 14
 Location 位置: Stage 5 Grandview Mansion 偉景大廈5期
 Floor 樓層: G-1/F

Areas with unusual temperature inside boxes in the infrared spectrum are locations of possible defects

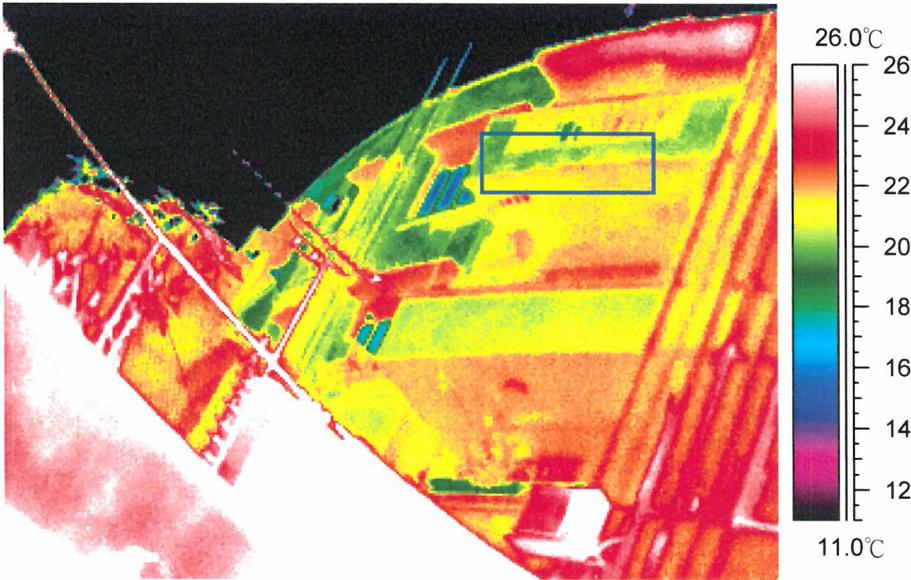
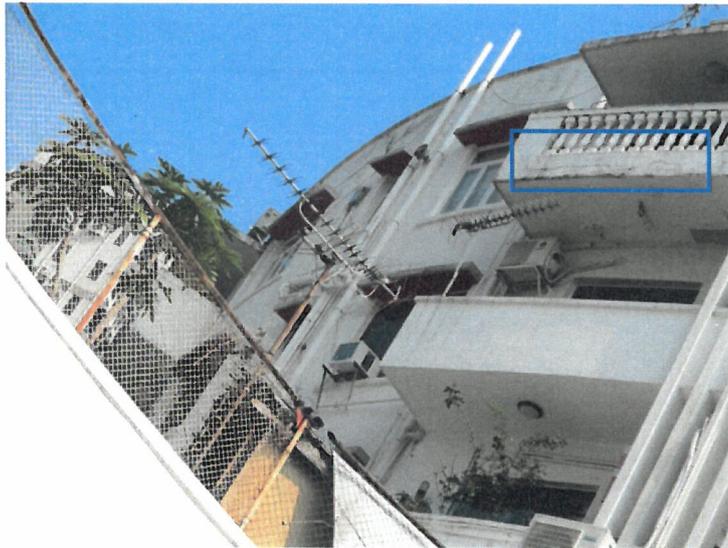
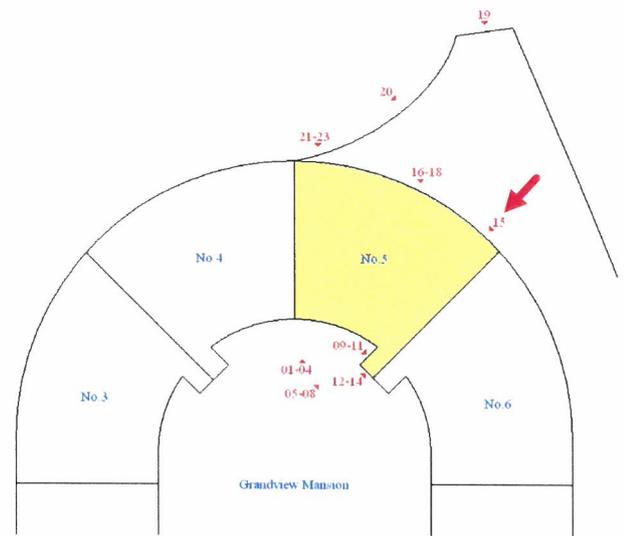
Image 圖譜: 15
 Location 位置: Stage 5 Grandview Mansion 偉景大廈5期
 Floor 樓層: 2-R/F

Areas with unusual temperature inside boxes in the infrared spectrum are locations of possible defects
 紅外線圖譜中，方格內溫度相對異常的部份是可能缺損的位置。

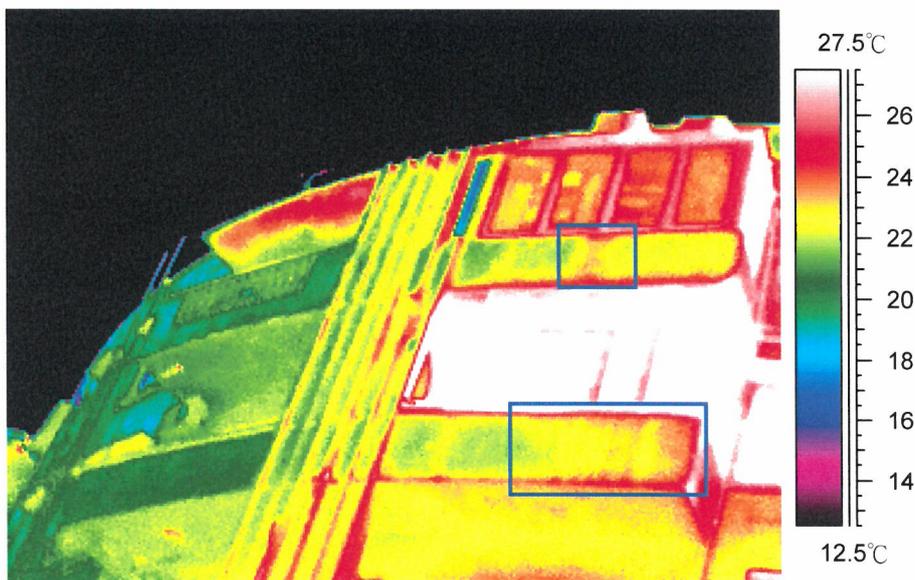
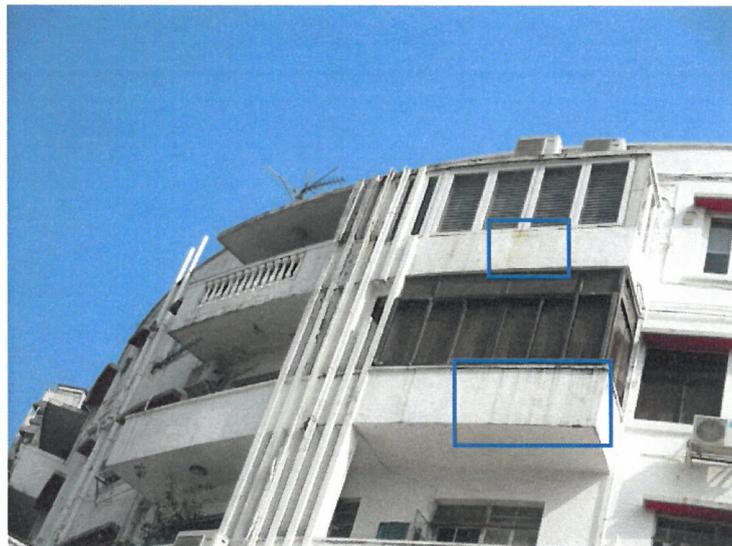
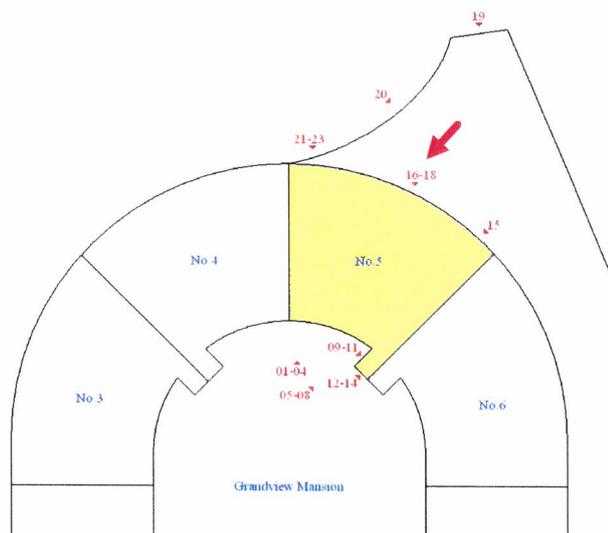
Image 圖譜: 16
 Location 位置: Stage 5 Grandview Mansion 偉景大廈5期
 Floor 樓層: 2-R/F

Areas with unusual temperature inside boxes in the infrared spectrum are locations of possible defects

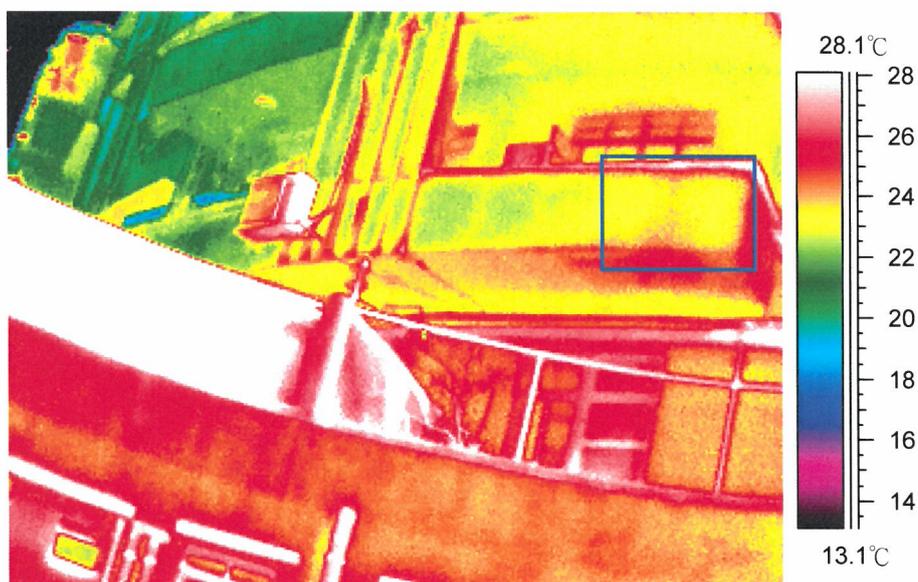
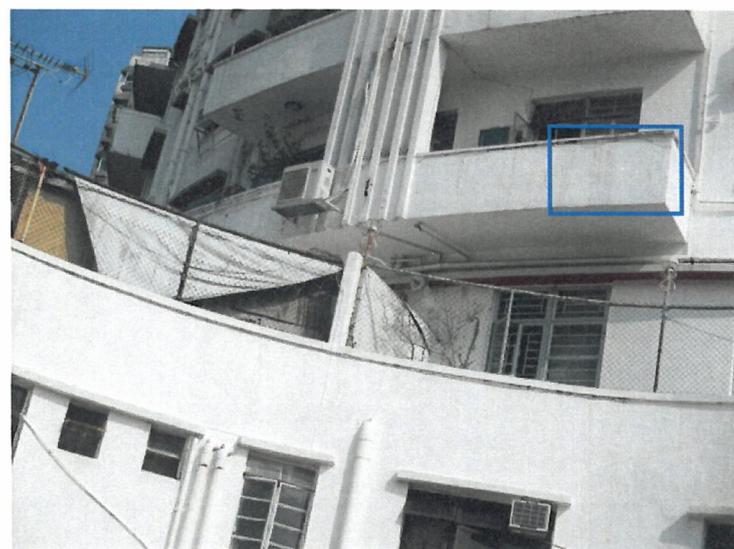
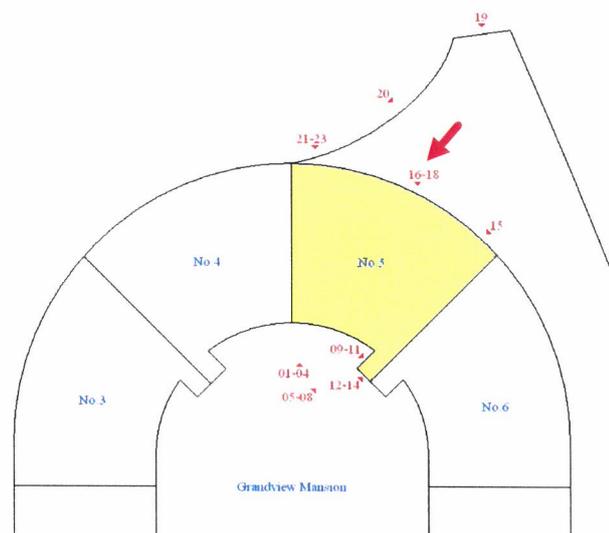
Image 圖譜: 17
 Location 位置: Stage 5 Grandview Mansion 偉景大廈5期
 Floor 樓層: G-1/F

Areas with unusual temperature inside boxes in the infrared spectrum are locations of possible defects

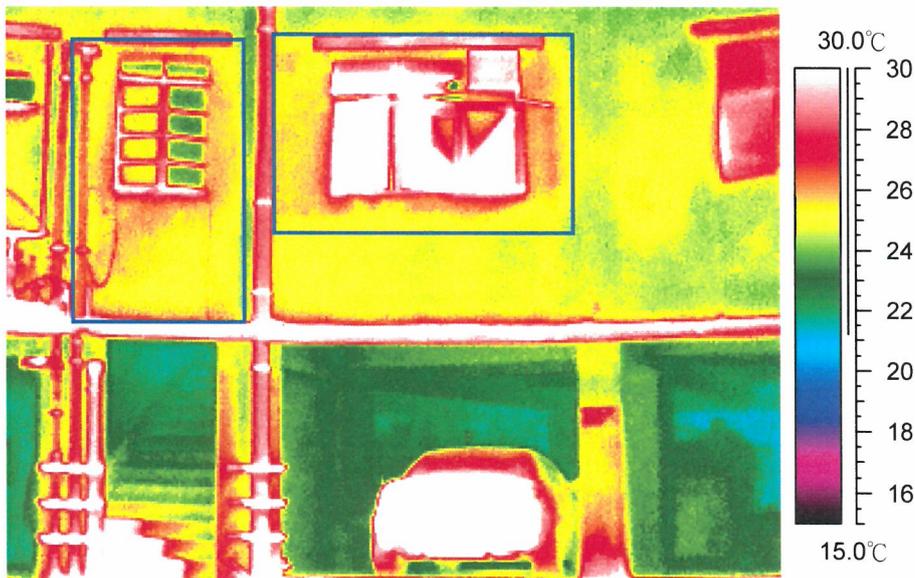
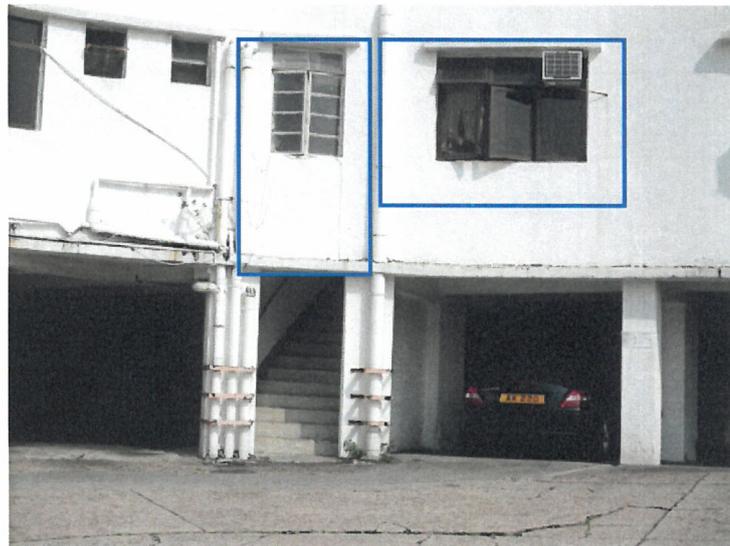
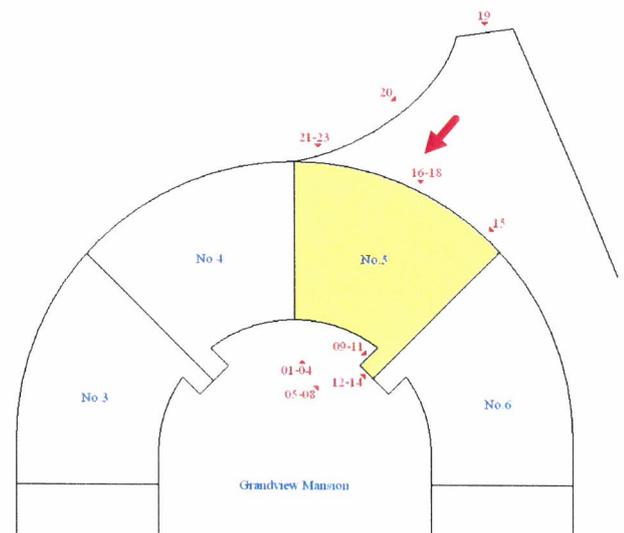
Image 圖譜: 18
Location 位置: Stage 5 Grandview Mansion 偉景大廈5期
Floor 樓層: G/F

Areas with unusual temperature inside boxes in the infrared spectrum are locations of possible defects

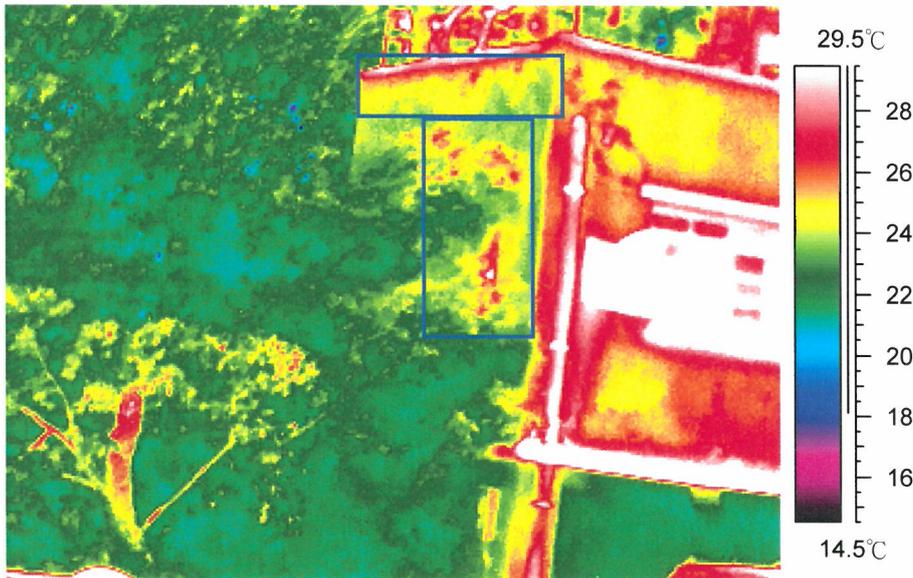
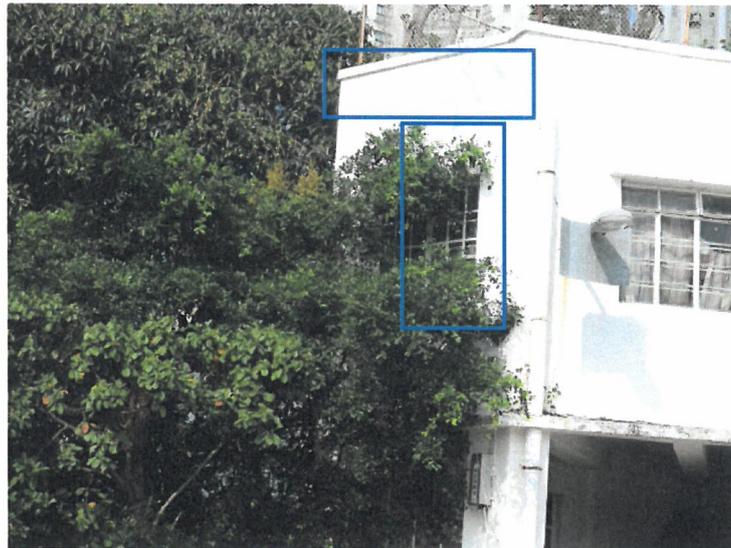
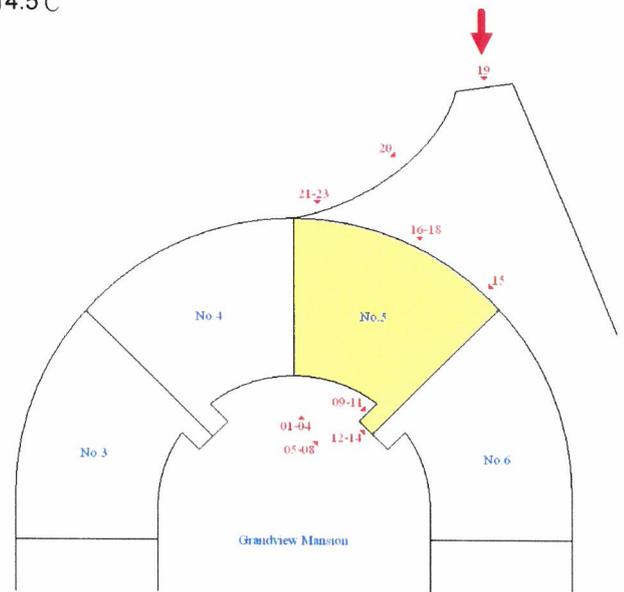
Image 圖譜: 19
 Location 位置: Stage 5 Grandview Mansion 偉景大廈5期
 Floor 樓層: G/F

Areas with unusual temperature inside boxes in the infrared spectrum are locations of possible defects
 紅外線圖譜中，方格內溫度相對異常的部份是可能缺損的位置。

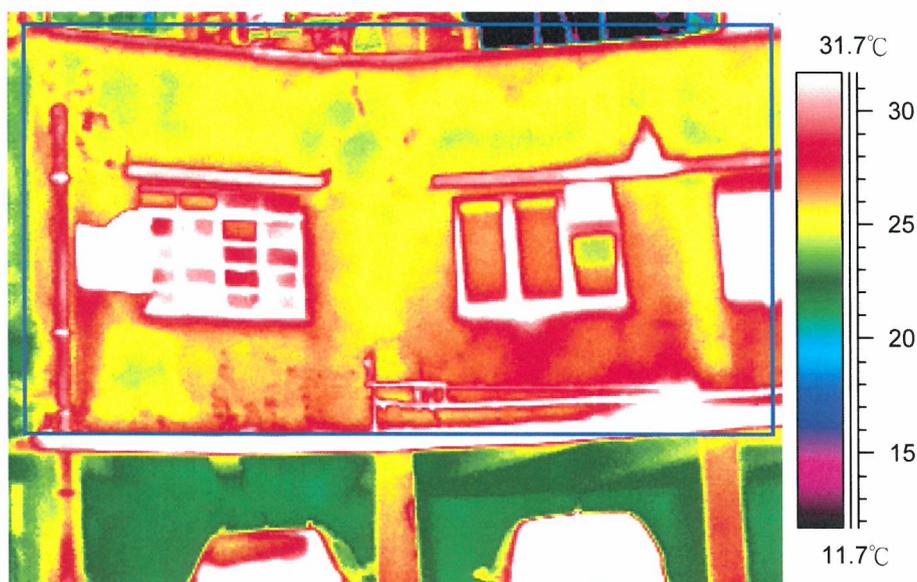
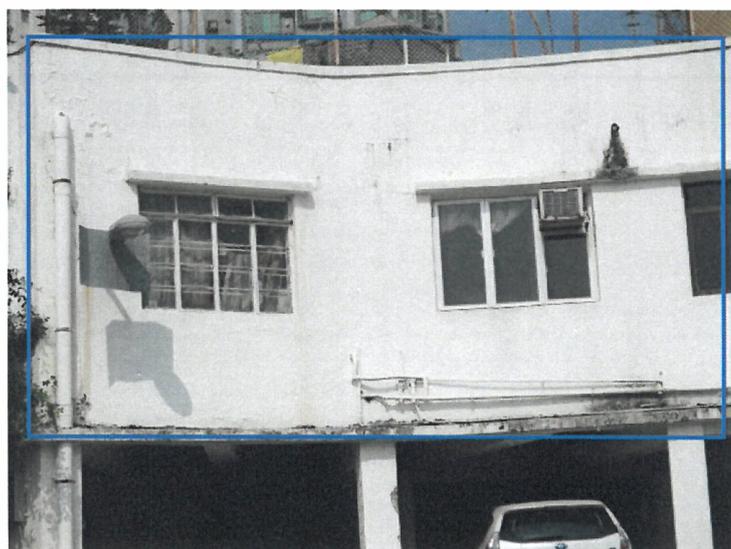
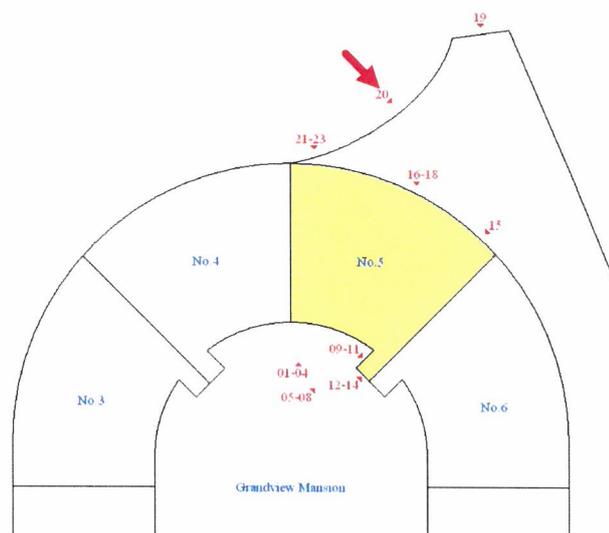
Image 圖譜: 20
 Location 位置: Stage 5 Grandview Mansion 偉景大廈5期
 Floor 樓層: G/F

Areas with unusual temperature inside boxes in the infrared spectrum are locations of possible defects
 紅外線圖譜中，方格內溫度相對異常的部份是可能缺損的位置。

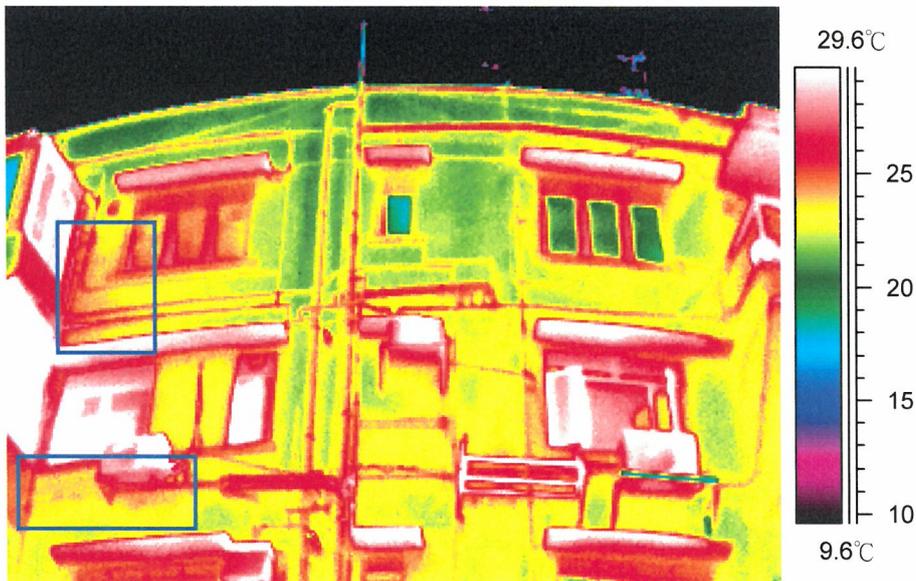
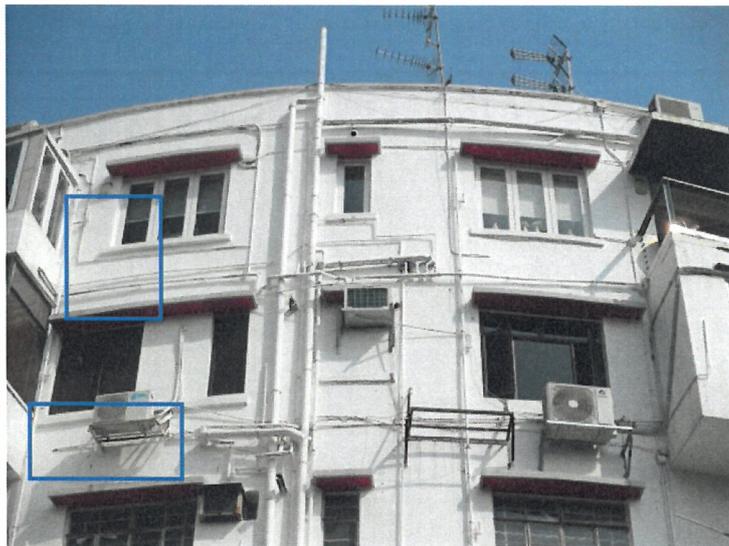
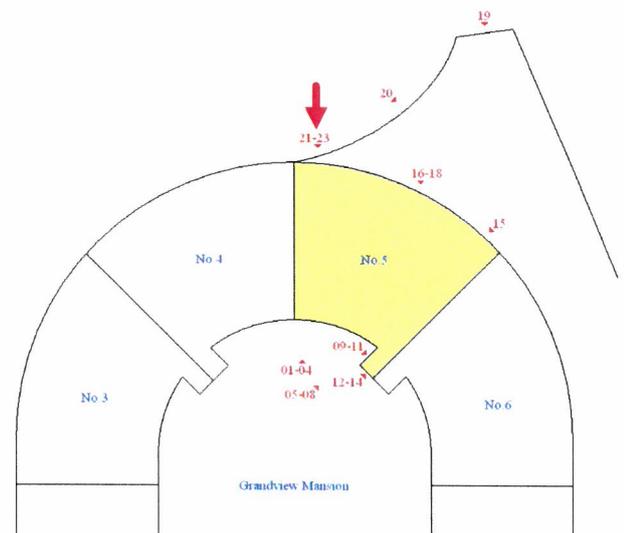
Image 圖譜: 21
Location 位置: Stage 5 Grandview Mansion 偉景大廈5期
Floor 樓層: 2-R/F

Areas with unusual temperature inside boxes in the infrared spectrum are locations of possible defects

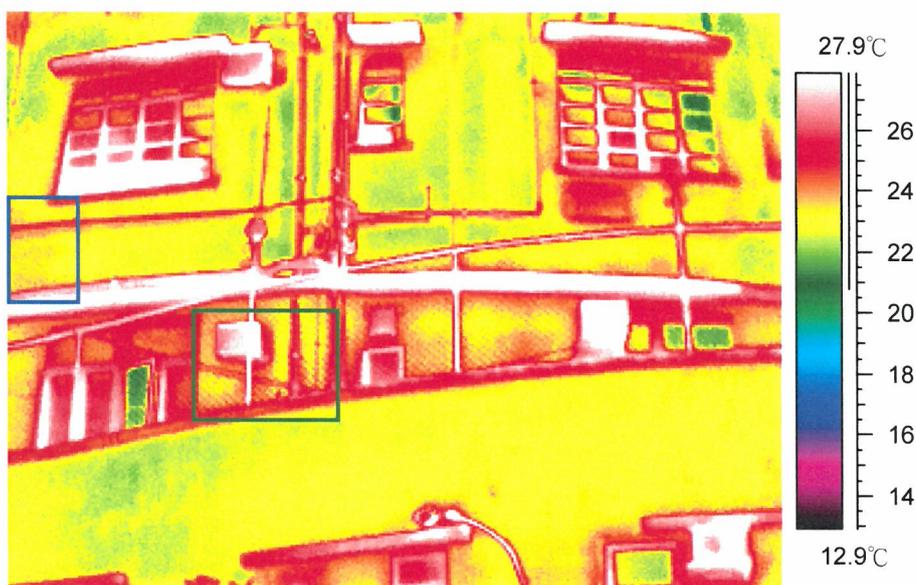
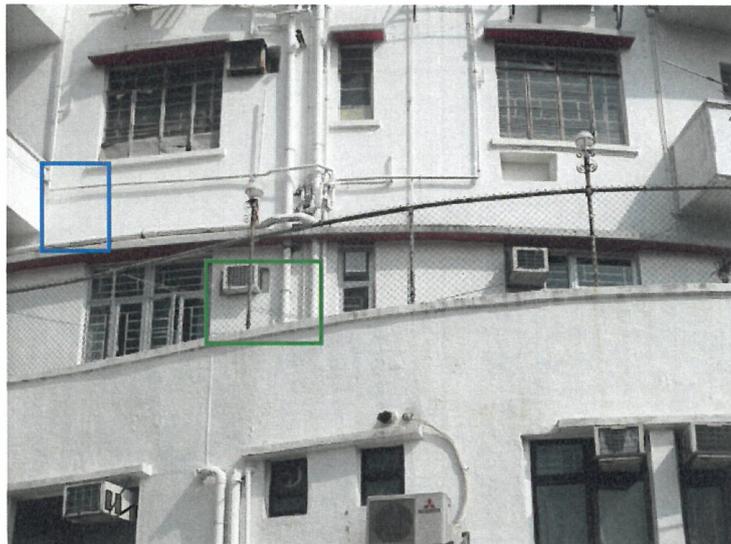
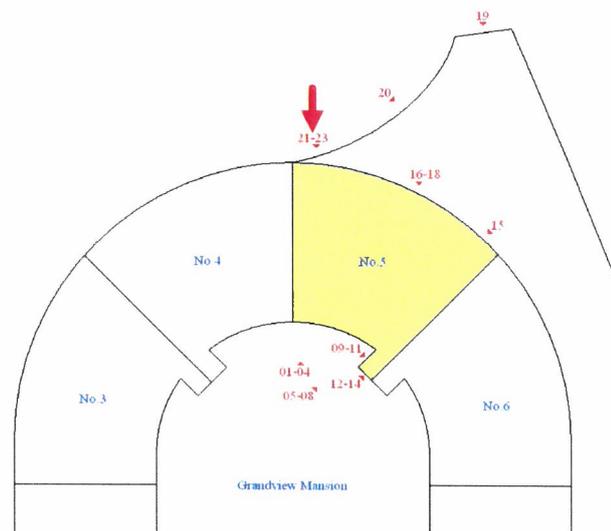
Image 圖譜: 22
 Location 位置: Stage 5 Grandview Mansion 偉景大廈5期
 Floor 樓層: G-1/F

Areas with unusual temperature inside boxes in the infrared spectrum are locations of possible defects

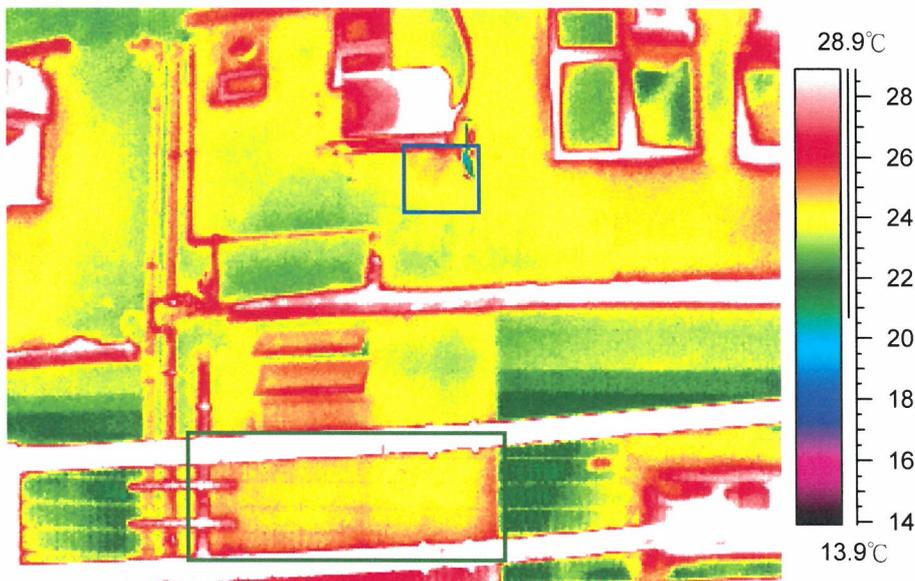
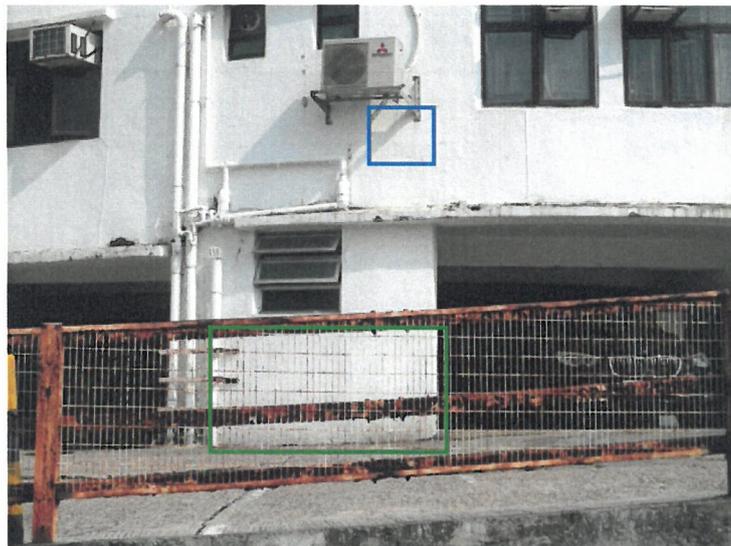
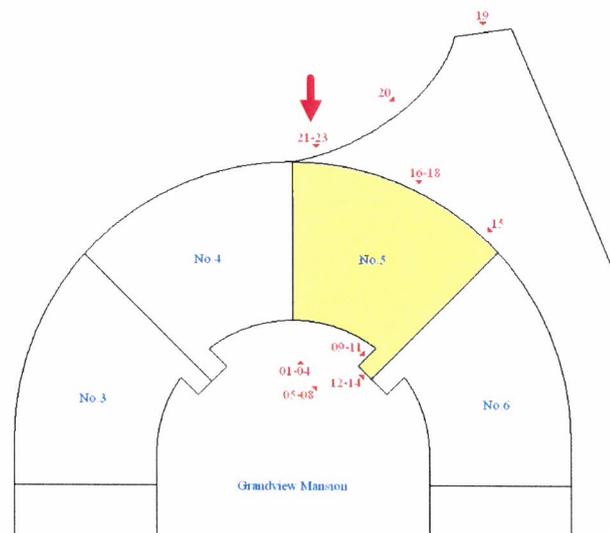
Image 圖譜: 23
 Location 位置: Stage 5 Grandview Mansion 偉景大廈5期
 Floor 樓層: G/F

Areas with unusual temperature inside boxes in the infrared spectrum are locations of possible defects
 紅外線圖譜中，方格內溫度相對異常的部份是可能缺損的位置。

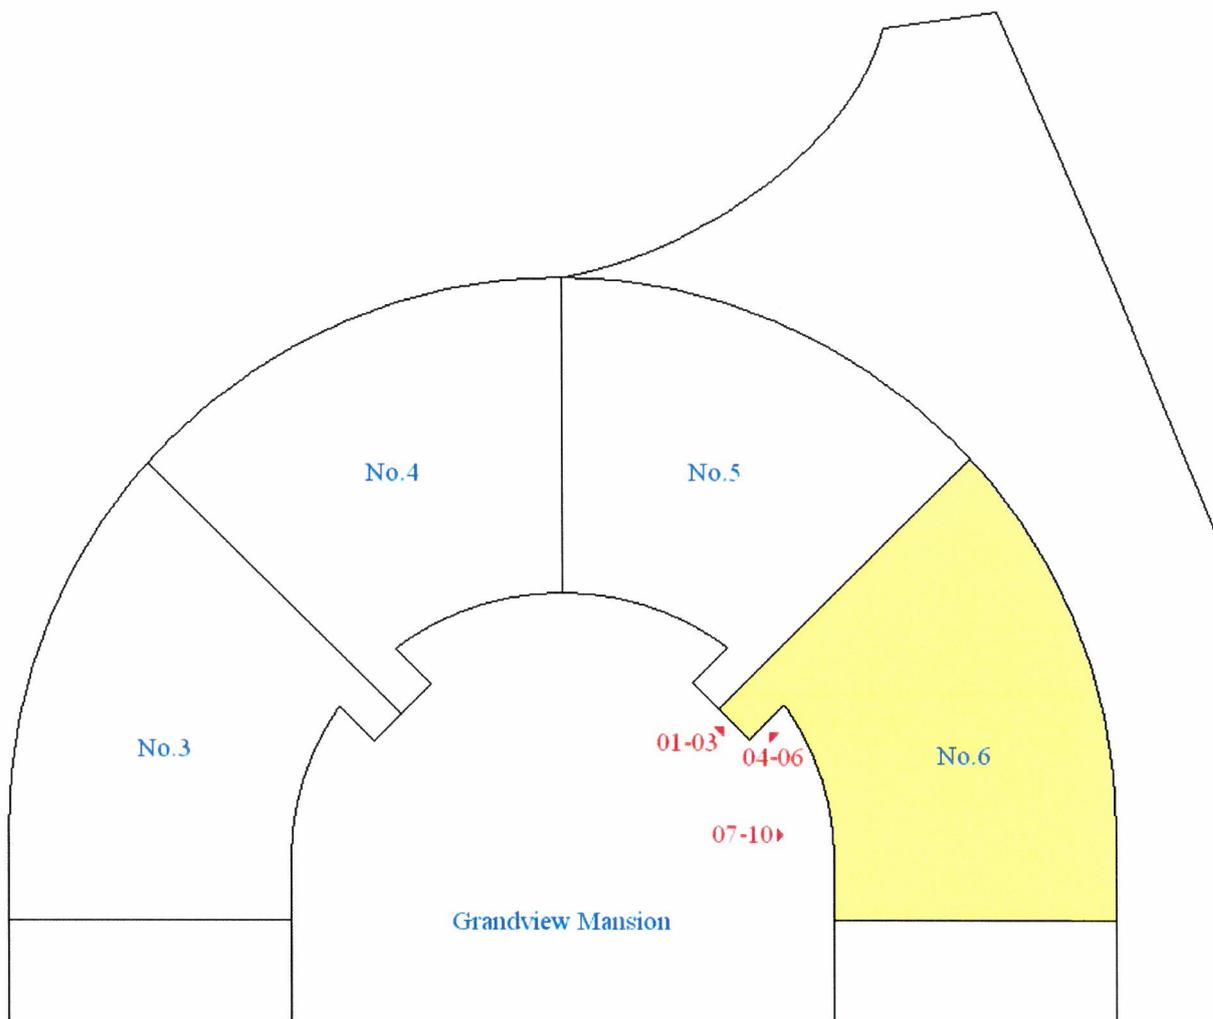
Appendix A – Infrared Test Location
附件甲-紅外線探測位置

01-10 – Test locations at the external wall
是次於外牆上的探測位置

Please refer to Appendix A for the possible defect locations.

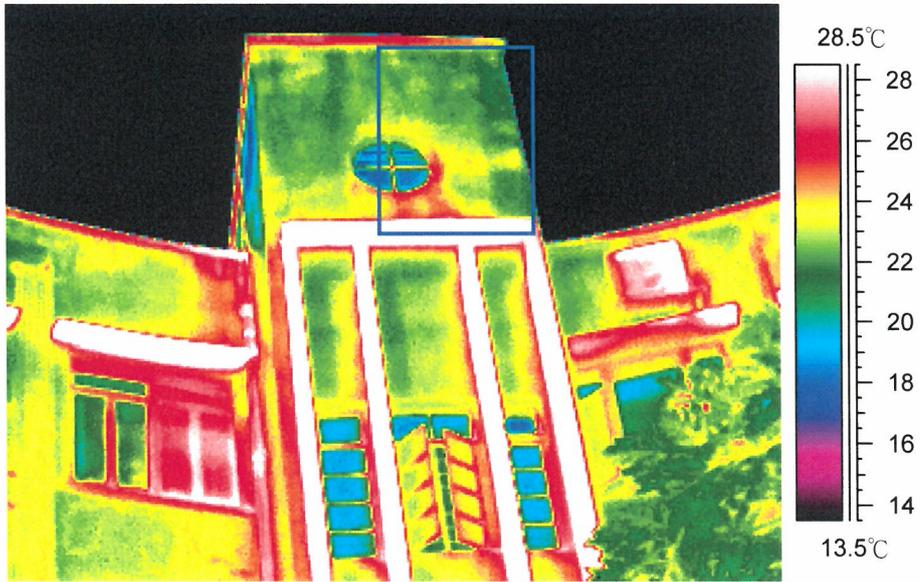
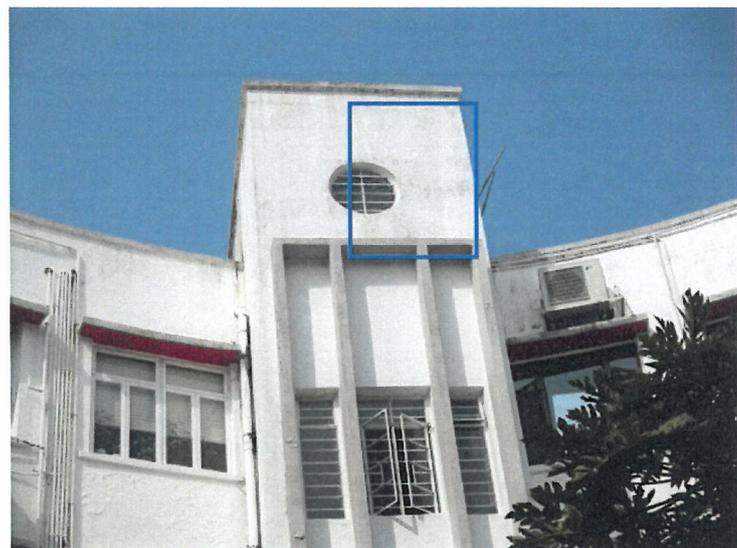
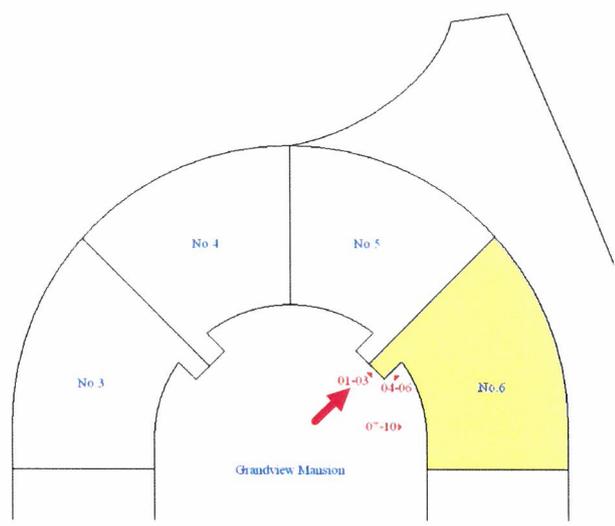
Image 圖譜: 01
 Location 位置: Stage 6 Grandview Mansion 偉景大廈6期
 Floor 樓層: 3-R/F

Survey Results 探測結果:
 Areas with unusual temperature inside boxes in the infrared spectrum are locations of possible defects
 紅外線圖譜中，方格內溫度相對異常的部份是可能缺損的位置。

Classification 分類	Quantity 數量	Estimate Area 估計面積 (m ²)
I (General 一般)	1	3
II (Serious 嚴重)	-	-
III (Other Possible 其他可能)	-	-

Image 圖譜	Elevation 面向	Floor 樓層	No. of Defect 缺損數量	Defect Area (m ²) 缺損面積	Defect Type 缺損分類
01	West 西面	3-R/F	1	3	I
02	West 西面	1-2/F	---	---	---
03	West 西面	G-1/F	1	1	III
04	West 西面	3-R/F	2	3	I
05	West 西面	1-2/F	2	2	I
06	West 西面	G/F	1	1	III
07	West 西面	3-R/F	2	4	I
08	West 西面	2/F	1	2	I
			1	2	III
09	West 西面	1/F	2	2	I
10	West 西面	G/F	---	---	---

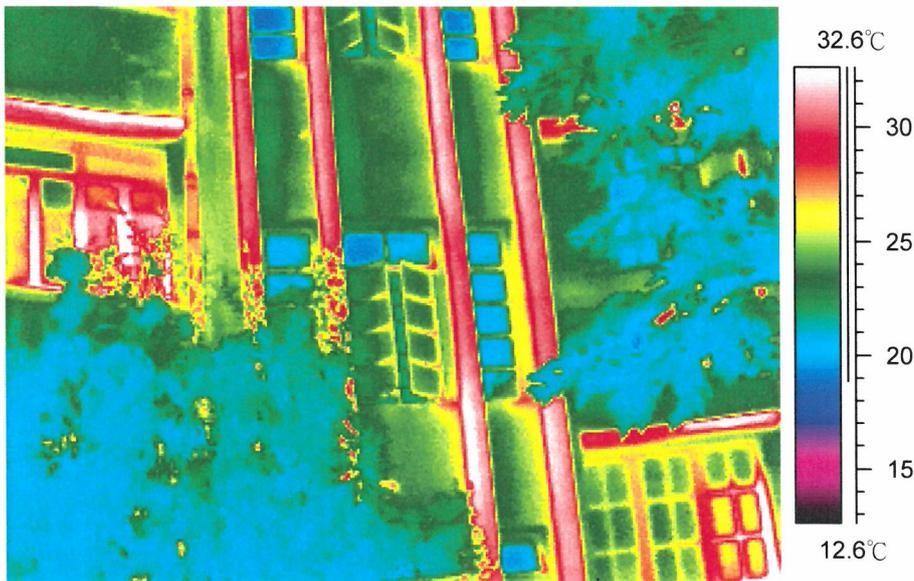
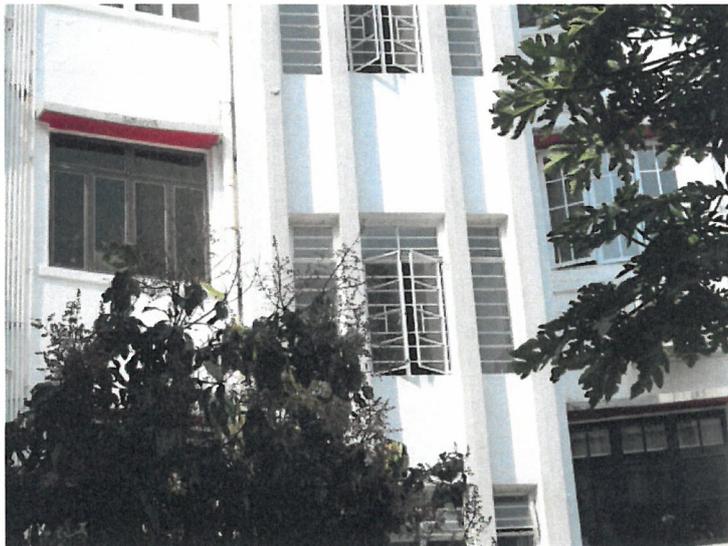
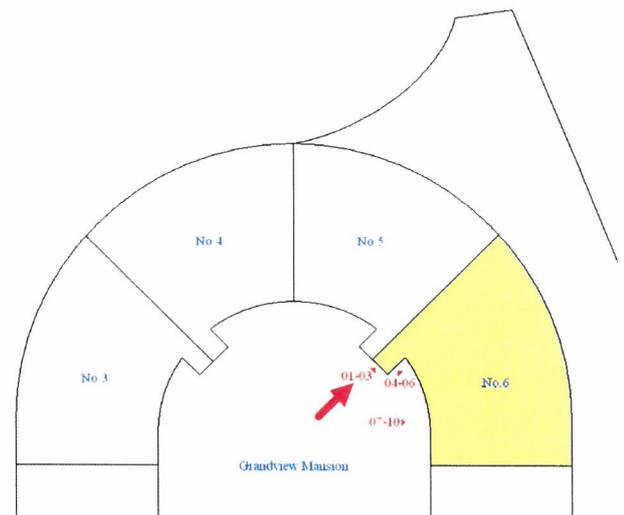
Image 圖譜: 02
 Location 位置: Stage 6 Grandview Mansion 偉景大廈6期
 Floor 樓層: 1-2/F

Areas with unusual temperature inside boxes in the infrared spectrum are locations of possible defects
 紅外線圖譜中，方格內溫度相對異常的部份是可能缺損的位置。

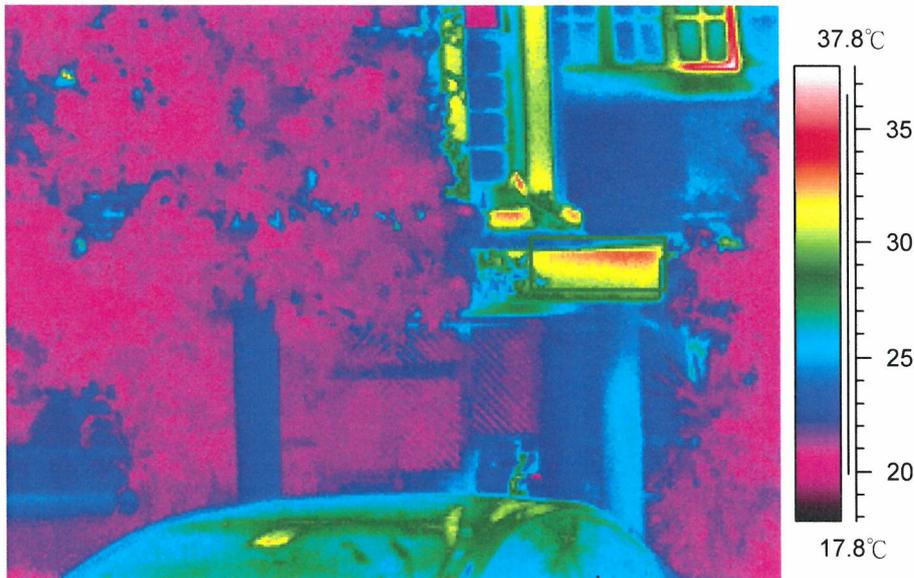
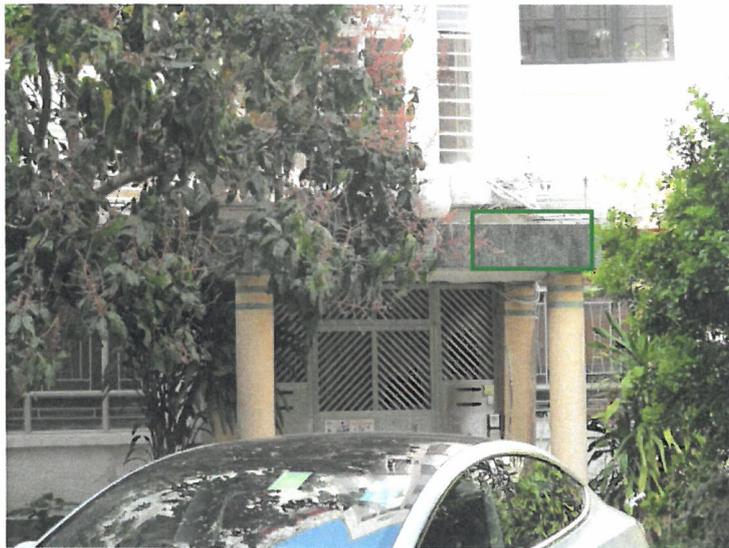
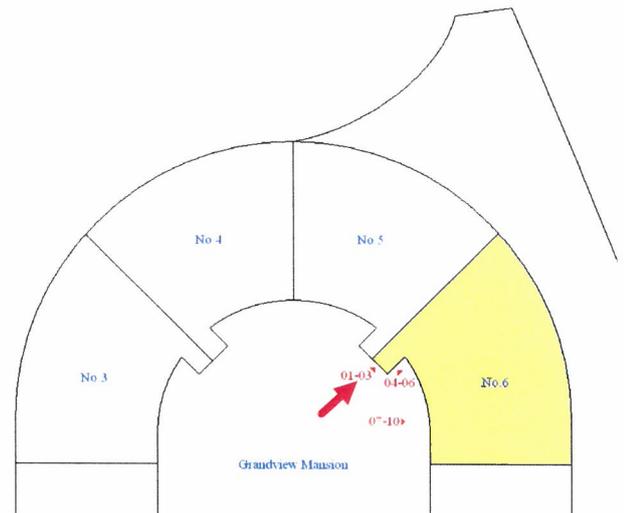
Image 圖譜: 03
 Location 位置: Stage 6 Grandview Mansion 偉景大廈6期
 Floor 樓層: G-1/F

Areas with unusual temperature inside boxes in the infrared spectrum are locations of possible defects
 紅外線圖譜中，方格內溫度相對異常的部份是可能缺損的位置。

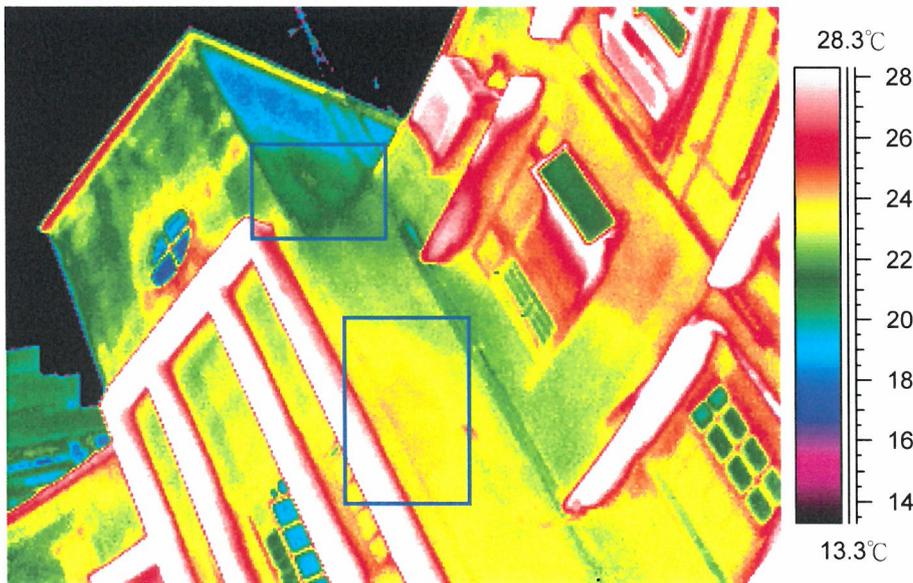
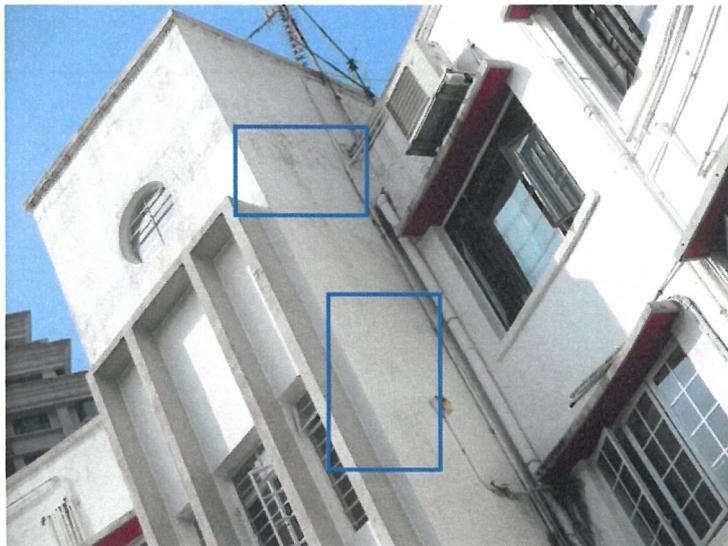
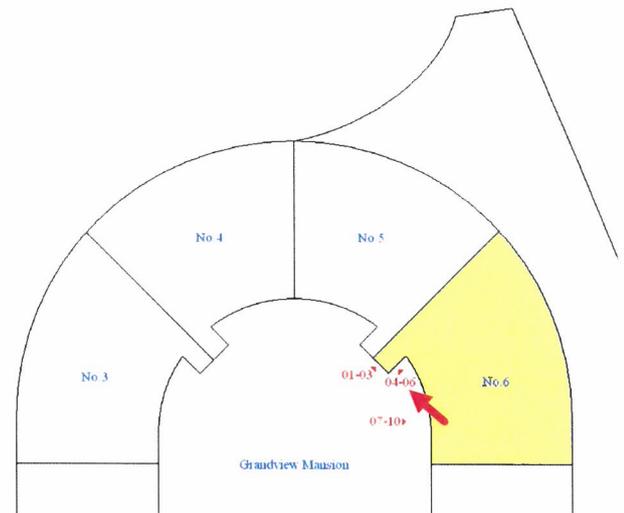
Image 圖譜: 04
 Location 位置: Stage 6 Grandview Mansion 偉景大廈6期
 Floor 樓層: 3-R/F

Areas with unusual temperature inside boxes in the infrared spectrum are locations of possible defects
