樓宇維修翻新工程投標文件

Tender Document for Building Renovation Works

Block 5 & Block 6
1 Wang Fung Terrace, Tai Hang, Hong Kong

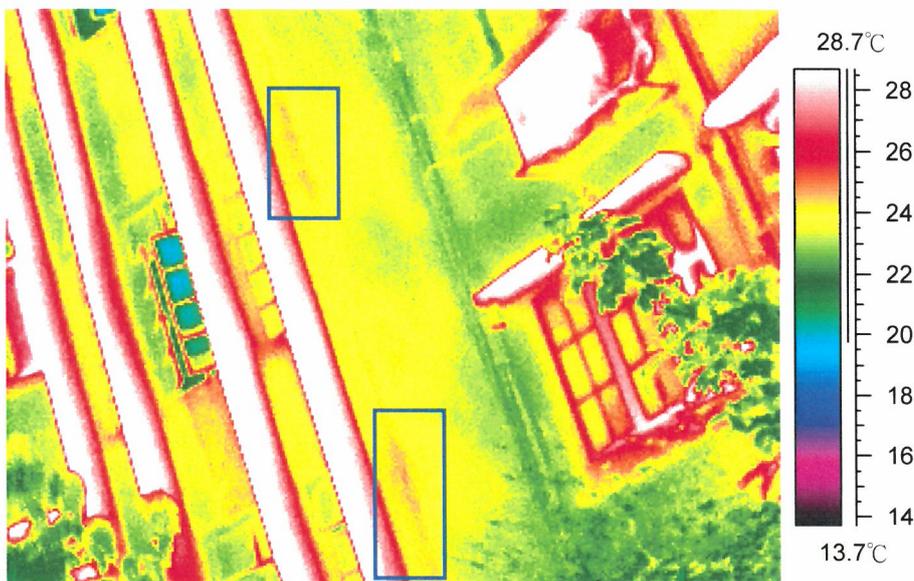
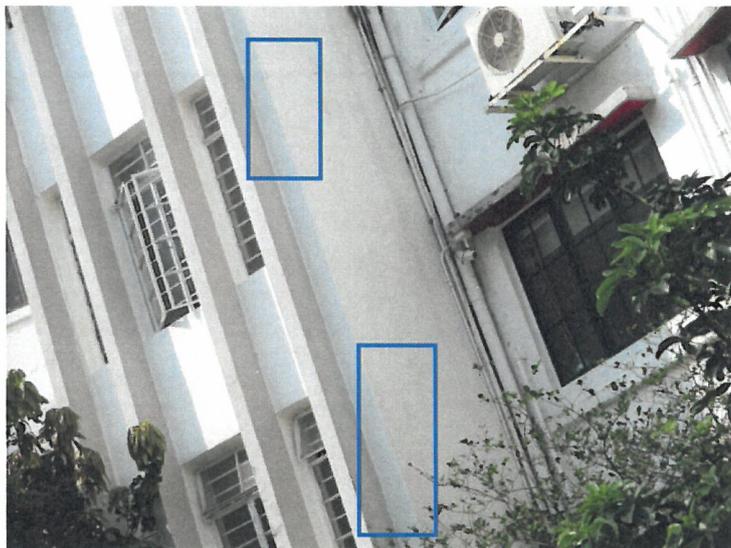
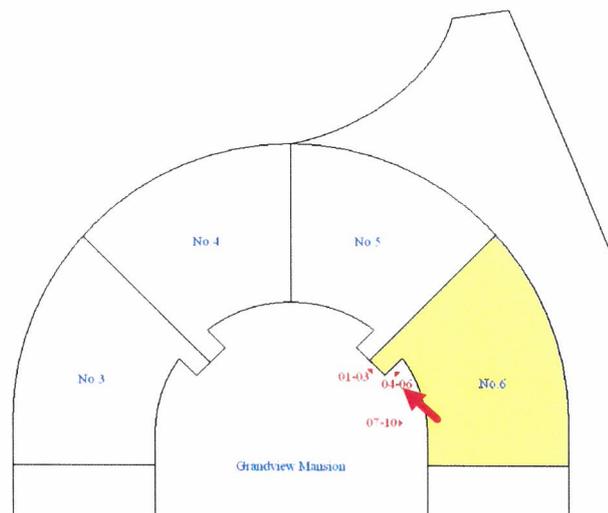
Image 圖譜: 05
 Location 位置: Stage 6 Grandview Mansion 偉景大廈6期
 Floor 樓層: 1-2/F

Areas with unusual temperature inside boxes in the infrared spectrum are locations of possible defects
 紅外線圖譜中，方格內溫度相對異常的部份是可能缺損的位置。

Image 圖譜	Elevation 面向	Floor 樓層	No. of Defect 缺損數量	Defect Area (m ²) 缺損面積	Defect Type 缺損分類
01	West 西面	3-R/F	1	3	I
02	West 西面	1-2/F	---	---	---
03	West 西面	G-1/F	1	1	III
04	West 西面	3-R/F	2	3	I
05	West 西面	1-2/F	2	2	I
06	West 西面	G/F	1	1	III
07	West 西面	3-R/F	2	4	I
08	West 西面	2/F	1	2	I
			1	2	III
09	West 西面	1/F	2	2	I
10	West 西面	G/F	---	---	---

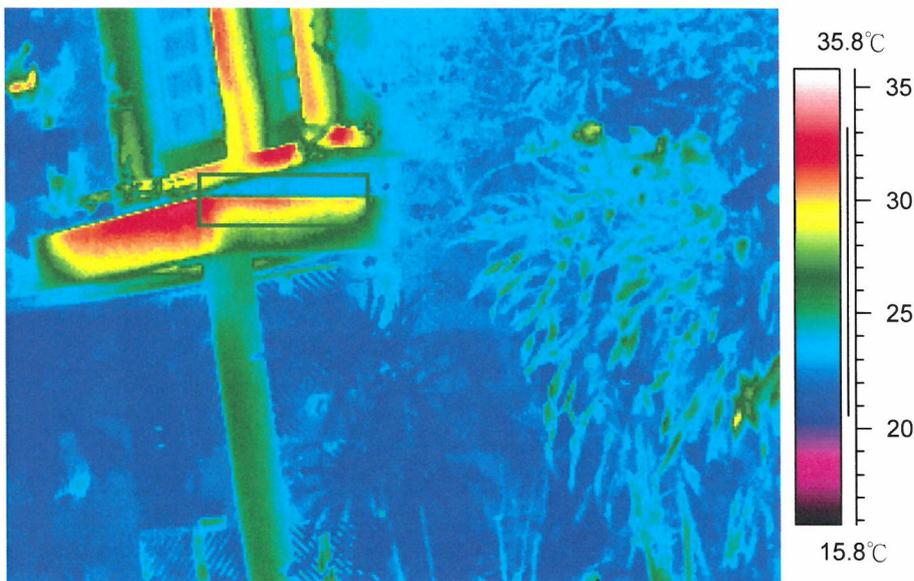
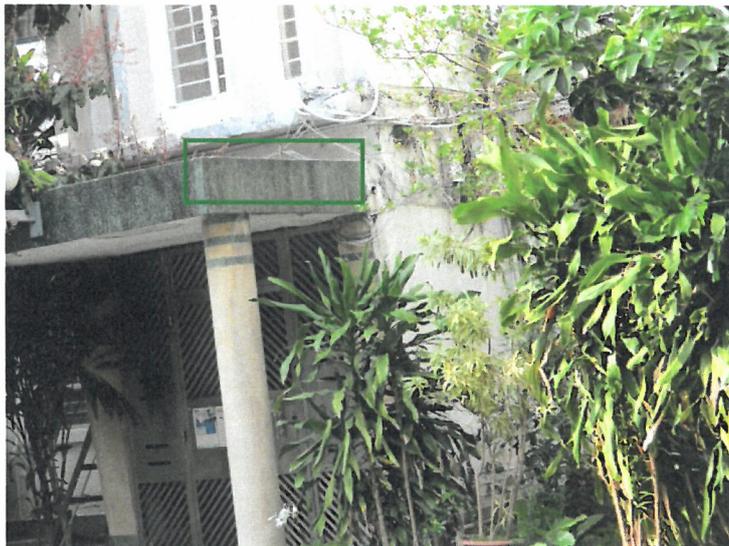
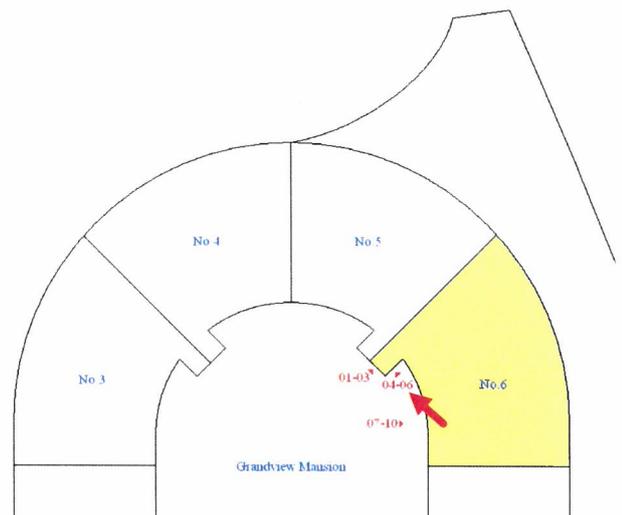
Image 圖譜: 06
 Location 位置: Stage 6 Grandview Mansion 偉景大廈6期
 Floor 樓層: G/F

Areas with unusual temperature inside boxes in the infrared spectrum are locations of possible defects

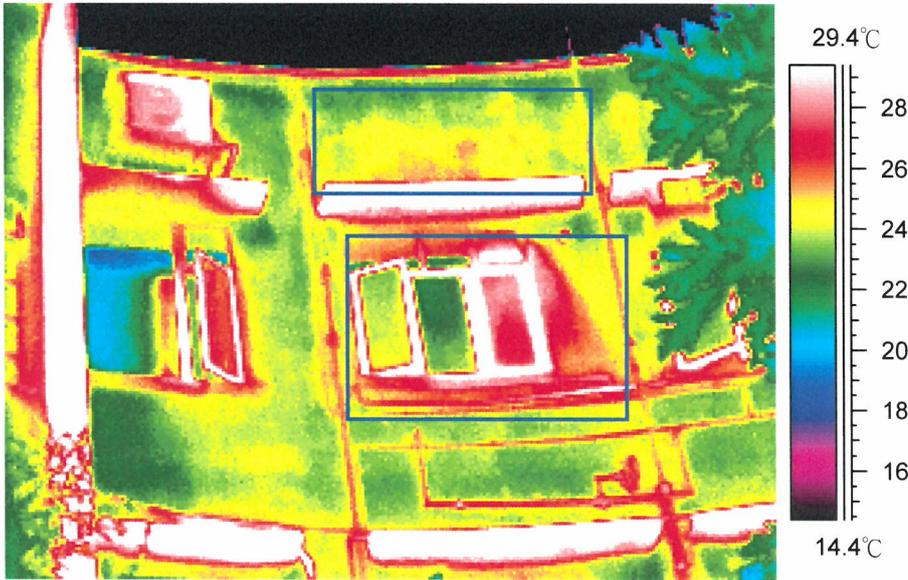
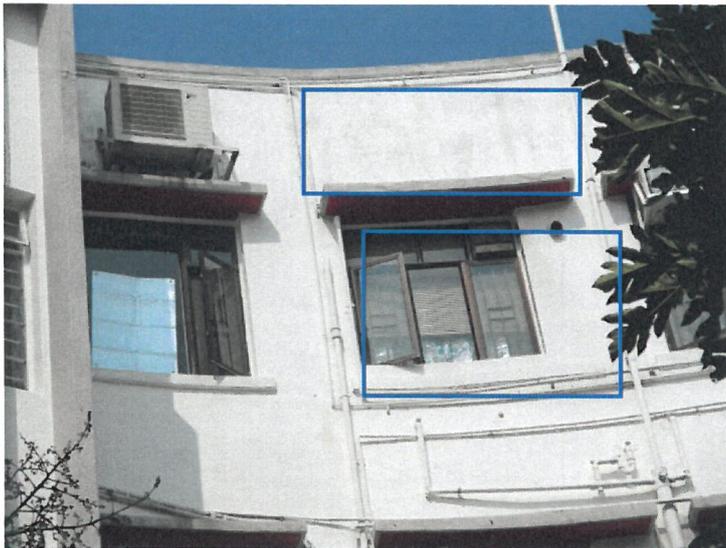
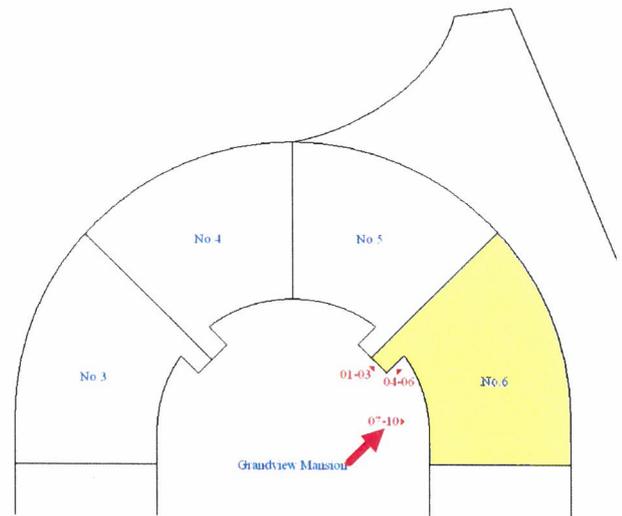
Image 圖譜: 07
 Location 位置: Stage 6 Grandview Mansion 偉景大廈6期
 Floor 樓層: 3-R/F

Areas with unusual temperature inside boxes in the infrared spectrum are locations of possible defects
 紅外線圖譜中，方格內溫度相對異常的部份是可能缺損的位置。

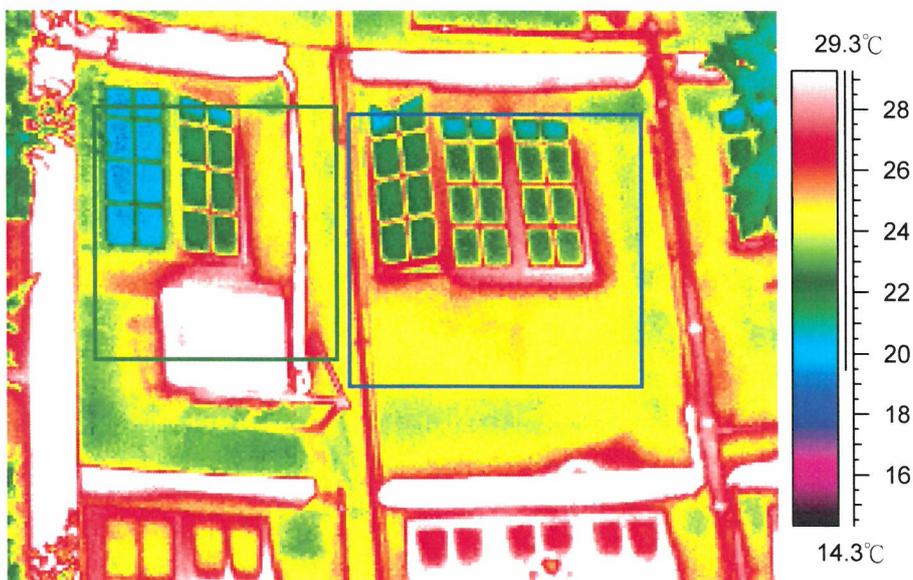
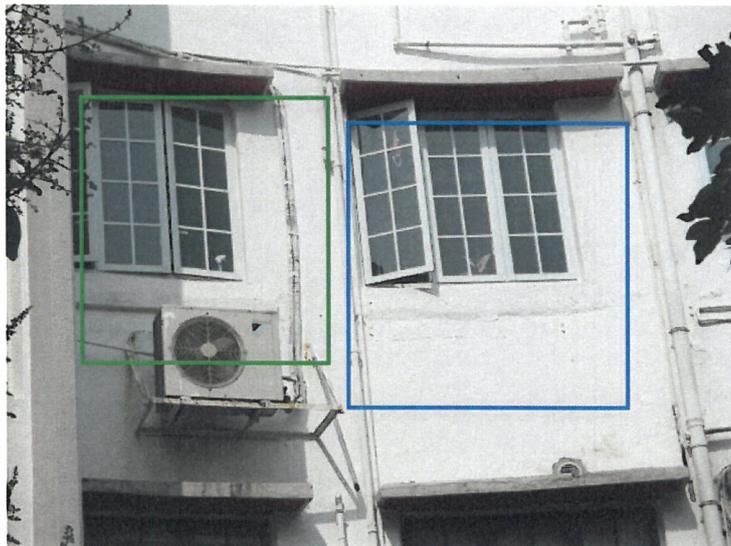
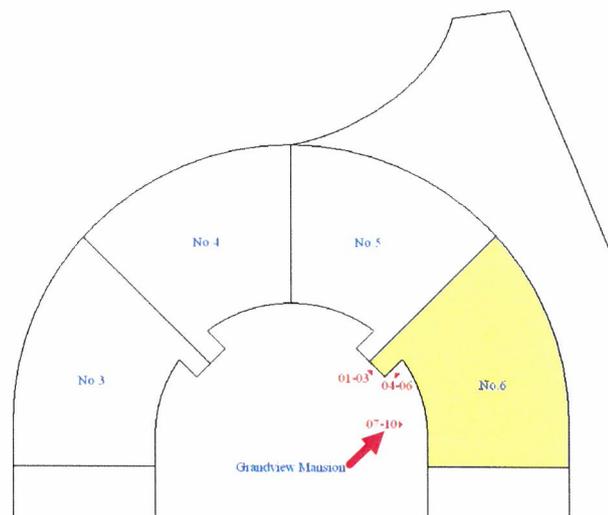
Image 圖譜: 08
Location 位置: Stage 6 Grandview Mansion 偉景大廈6期
Floor 樓層: 2/F

Areas with unusual temperature inside boxes in the infrared spectrum are locations of possible defects

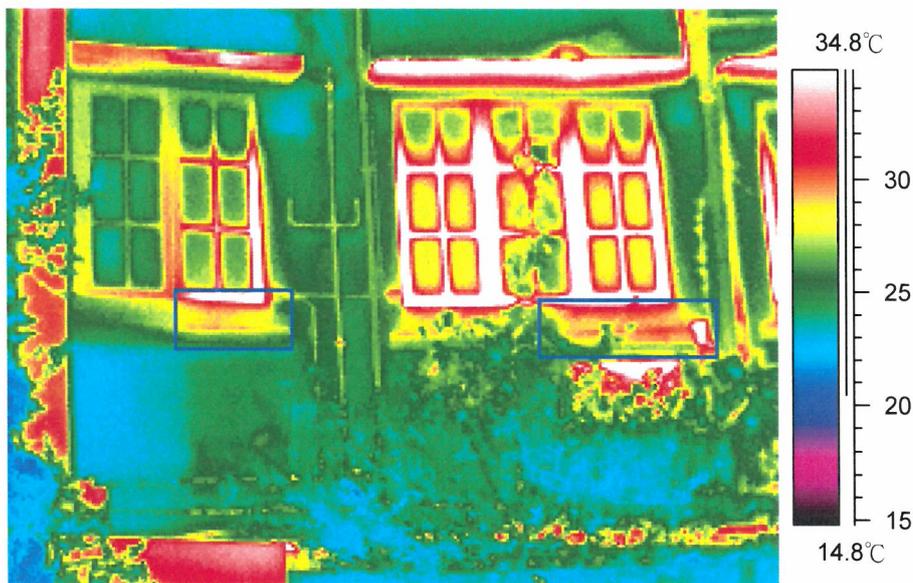
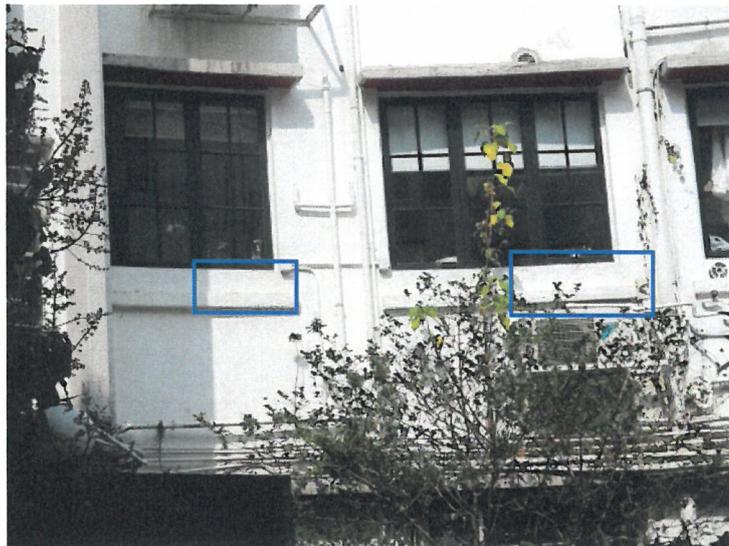
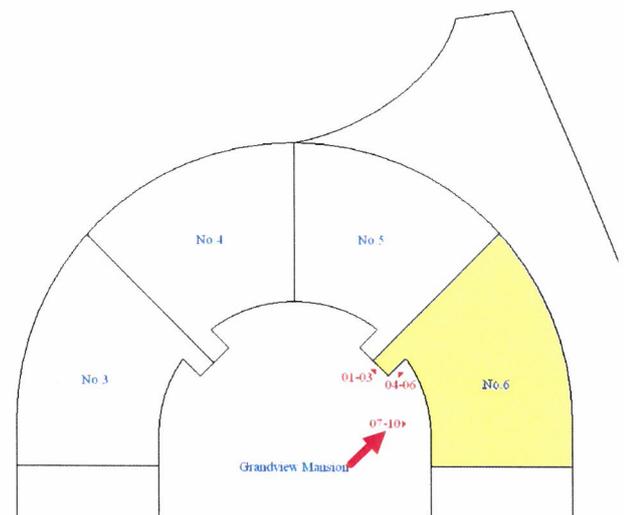
Image 圖譜: 09
 Location 位置: Stage 6 Grandview Mansion 偉景大廈6期
 Floor 樓層: 1/F

Areas with unusual temperature inside boxes in the infrared spectrum are locations of possible defects

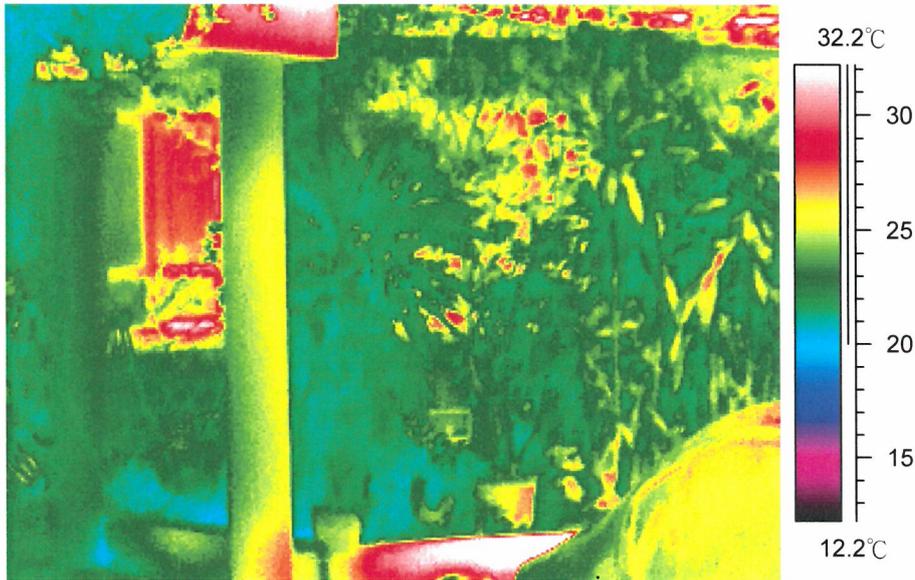
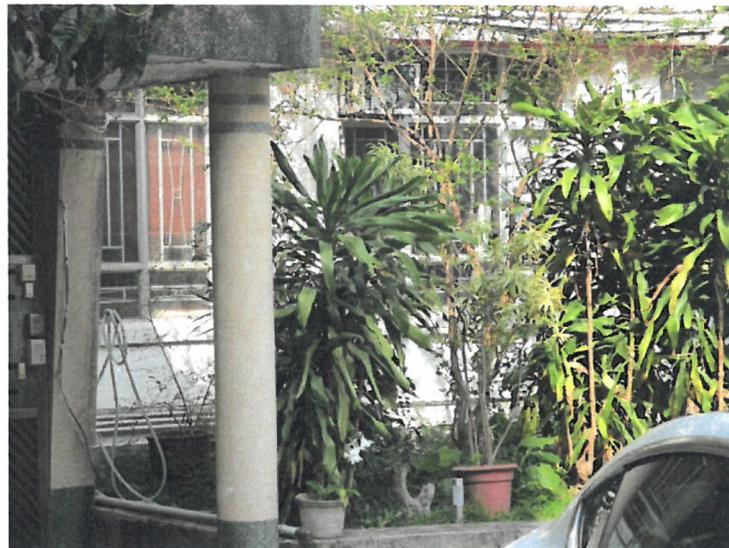
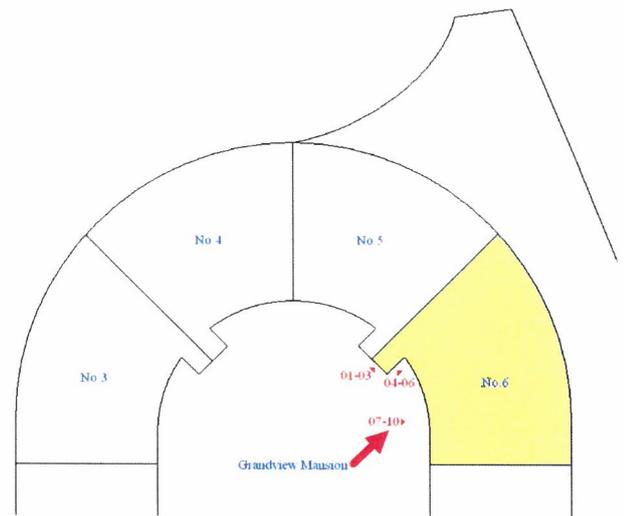
Image 圖譜: 10
 Location 位置: Stage 6 Grandview Mansion 偉景大廈6期
 Floor 樓層: G/F

Areas with unusual temperature inside boxes in the infrared spectrum are locations of possible defects
 紅外線圖譜中，方格內溫度相對異常的部份是可能缺損的位置。
