# 檢驗報告

## 強制驗樓計劃 公用部分及外牆檢驗報告

| 樓宇名稱： | 偉景大廈第 5 座 |
| 樓宇地址： | 香港大坑宏豐臺 1 號 |

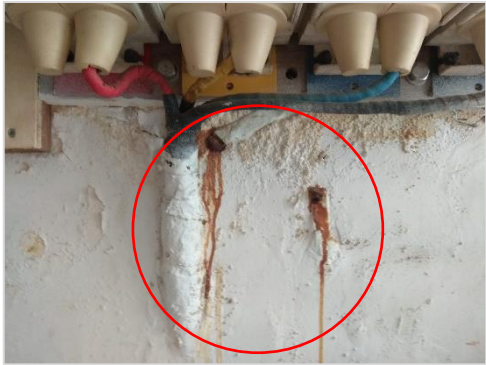
| 相片編號 | 描述 |
|---|---|
| 相片 S001 | |

| 相片編號 | 描述 |
|---|---|
| | <p>G/F 逃生樓梯<br/>牆壁<br/>有銹跡<br/>欠妥類別：2</p> |

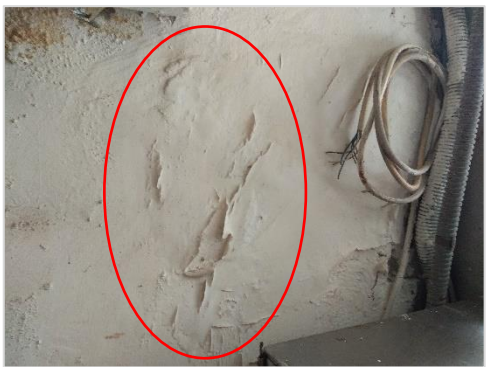
| 相片編號 | 描述 |
|---|---|
| 相片 S002 | |

| 相片編號 | 描述 |
|---|---|
| | <p>G/F 逃生樓梯<br/>牆壁<br/>油漆脫落<br/>欠妥類別：4</p> |

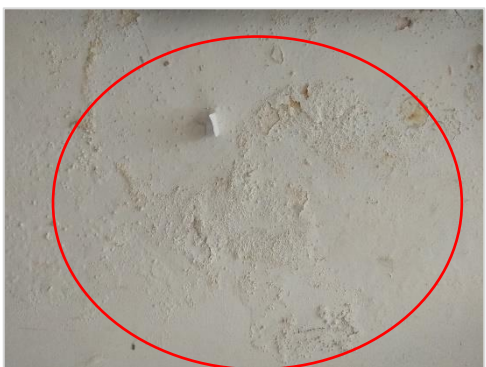
| 相片編號 | 描述 |
|---|---|
| 相片 S003 | |

| 相片編號 | 描述 |
|---|---|
| | <p>G/F 逃生樓梯<br/>牆壁<br/>油漆脫落<br/>欠妥類別：4</p> |

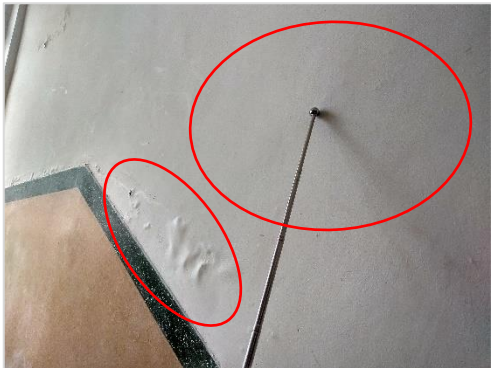
| 相片編號 | 描述 |
|---|---|
| <p>相片 S018</p> | <p>1/F 逃生樓梯<br/>牆壁<br/>有空洞聲<br/>欠妥類別：7</p> <p>牆壁<br/>油漆脫落<br/>欠妥類別：4</p> |

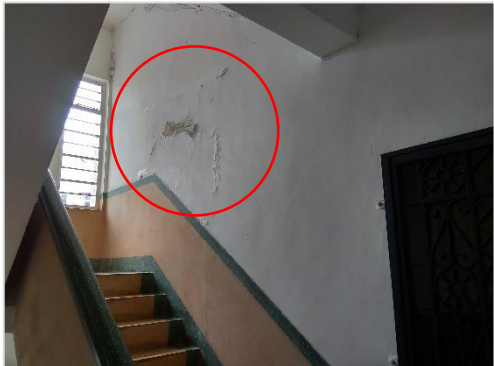
| 相片編號 | 描述 |
|---|---|
| <p>相片 S023</p> | <p>2/F 逃生樓梯</p> <p>牆壁<br/>油漆脫落<br/>欠妥類別：4</p> |

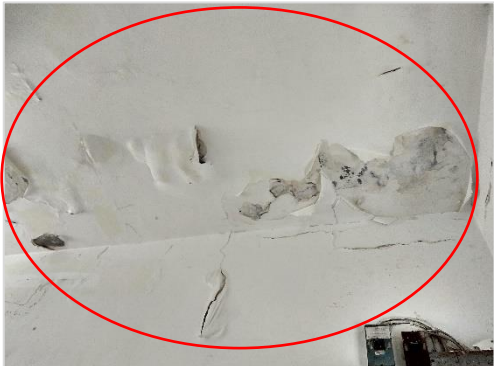
| 相片編號 | 描述 |
|---|---|
| <p>相片 S035</p> | <p>R/F 逃生樓梯</p> <p>牆壁，天花<br/>油漆脫落<br/>欠妥類別：4</p> |

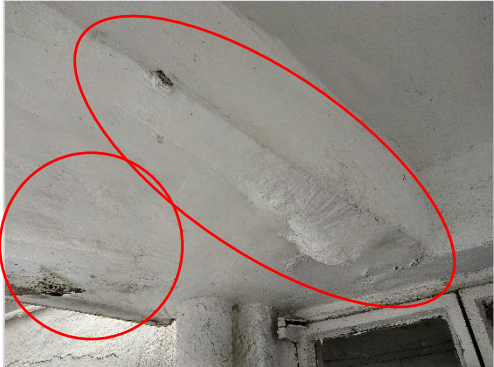
| 相片編號 | 描述 |
|---|---|
| 相片 S049 | |

| 相片編號 | 描述 |
|---|---|
| | <p>R/F 遮蔽處 Shelter</p> <p>橫樑，天花<br/>油漆脫落<br/>欠妥類別：4</p> |

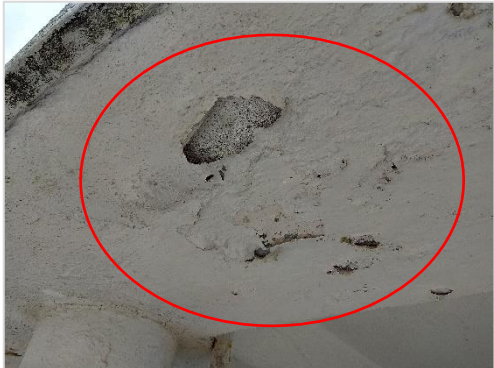
| 相片編號 | 描述 |
|---|---|
| <p>相片 S055</p> | <p>R/F 遮蔽處 Shelter</p> <p>天花<br/>油漆脫落<br/>欠妥類別：4</p> |
