### 強制驗樓計劃 公用部分及外牆檢驗報告

| 樓宇名稱： | 偉景大廈第 6 座 |
| 樓宇地址： | 香港大坑宏豐臺 1 號 |

報告日期：2021/01/10

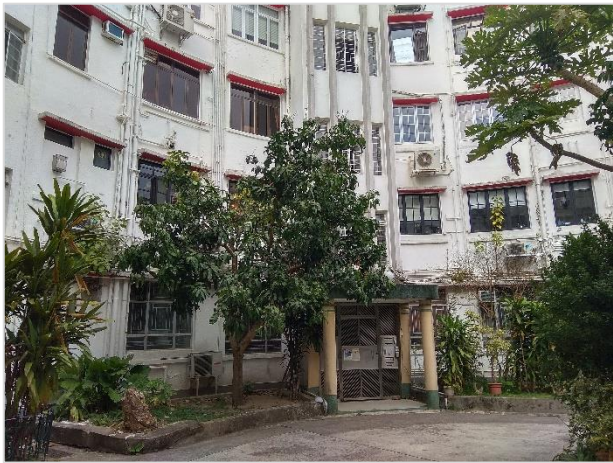
| 相片編號 | 描述 |
|---|---|
| 相片 E003 | <p>背面外牆<br/>無欠妥</p> |

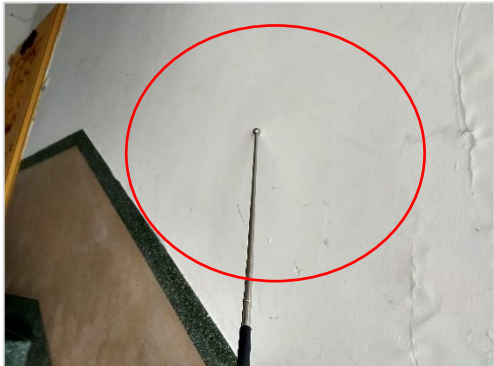
| 相片編號 | 描述 |
|---|---|
| <p>相片 S027</p> | <p>3/F 逃生樓梯<br/>牆壁<br/>有空洞聲<br/>欠妥類別：7</p> |

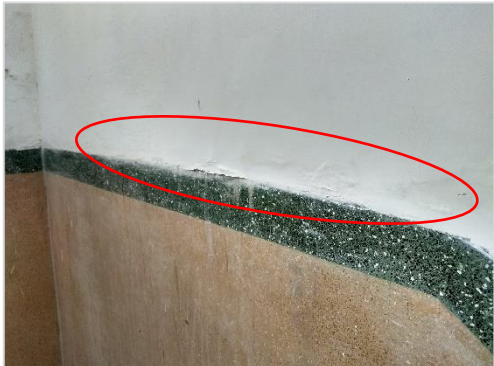
| 相片編號 | 描述 |
|---|---|
| <p>相片 S031</p> | <p>R/F 逃生樓梯<br/>牆壁<br/>油漆脫落<br/>欠妥類別：4</p> |

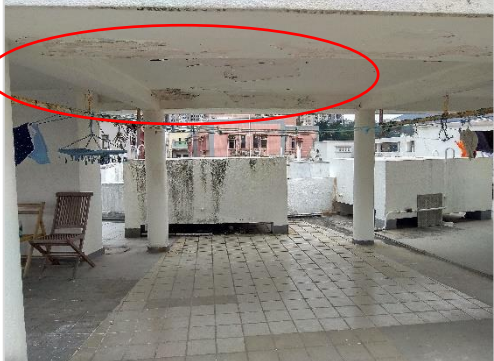
| 相片編號 | 描述 |
|---|---|
| <p>相片 S044</p> | <p>R/F 遮蔽處 Shelter<br/>橫樑，天花<br/>油漆脫落<br/>欠妥類別：4</p> |

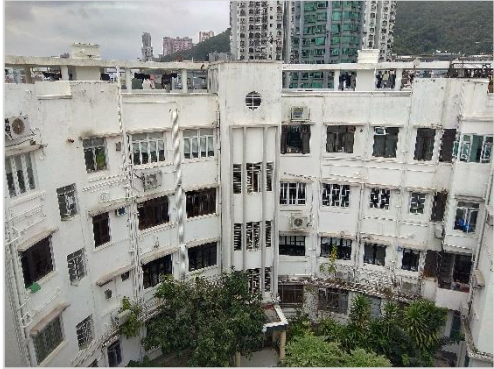
| 相片編號 | 描述 |
|---|---|
| 相片 U001 | |

| 相片編號 | 描述 |
|---|---|
| | 大廈背面<br>沒有違例改動的結構構件 |
